CE2 kattila, tertiääriilma-aukko oikeaseinä. Hitsirivi 2, putki 38. Vuodon korjauksen putkivaihdon rtg.

Putkien seevauksen visuaalinen tarkastus

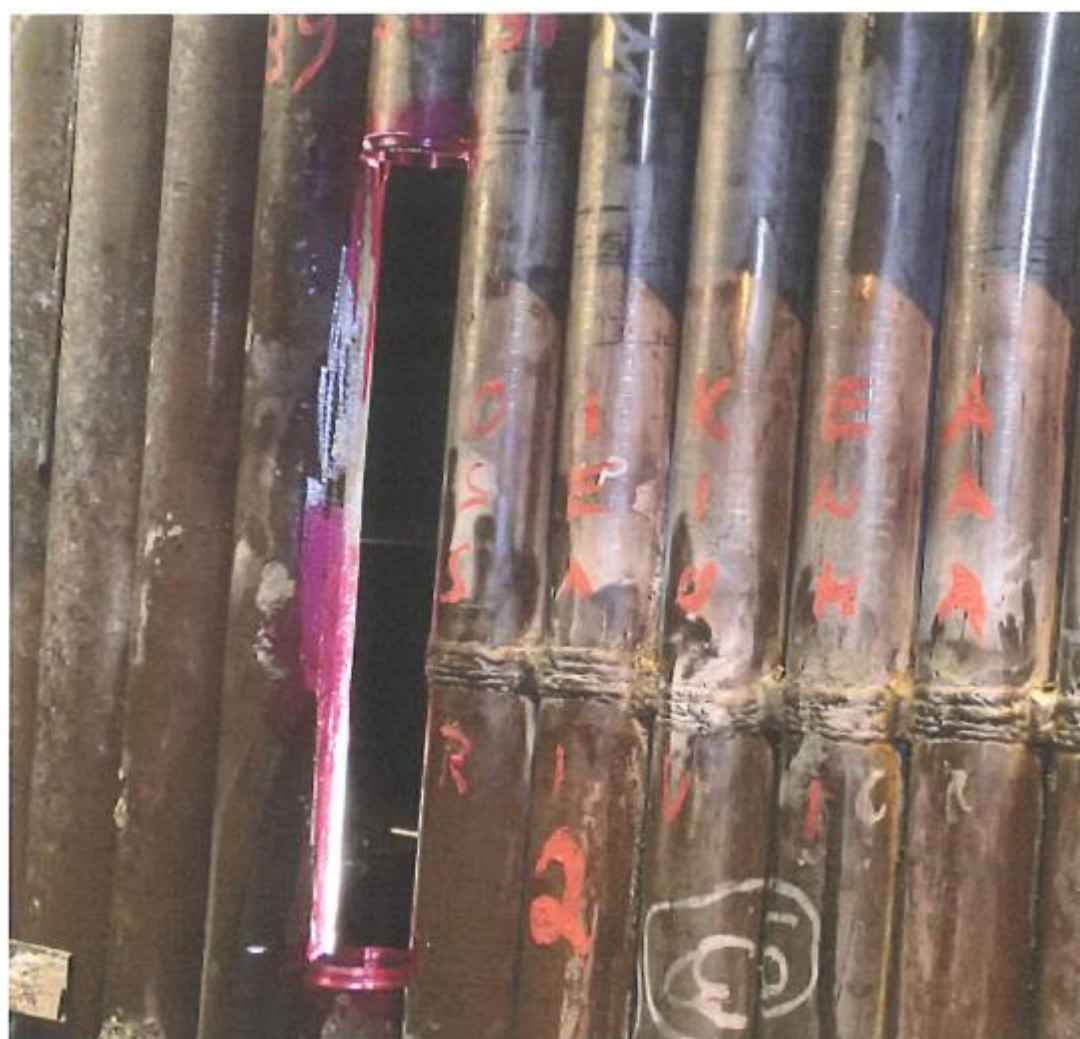
Sisäpuoli

Uusi seevaus tehtiin käsikoneella, perusaineelle jäi 3,6mm. Kirkkaan poisto varmennettu kuparisulfaatilla. Kuparisulfaatti poistettiin hiomalla viimeisen tarkastuksen jälkeen.
