# Komposit!

## Beläggningar på Valsar

Dan Hedin  
Valstekniker  
Stora Enso Hyltebruk

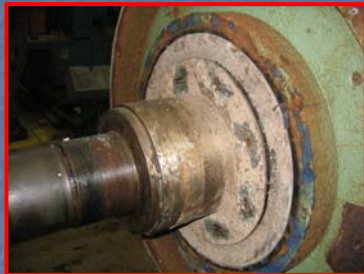
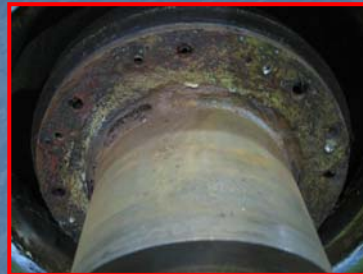
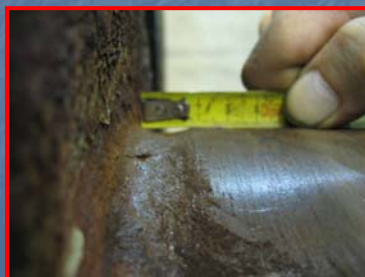
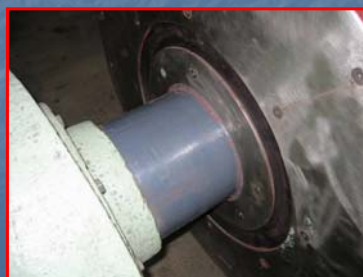
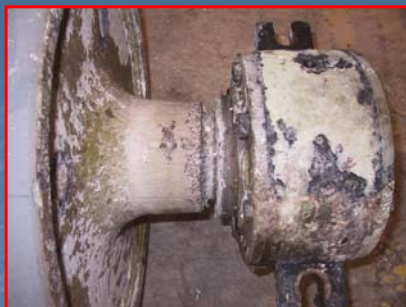
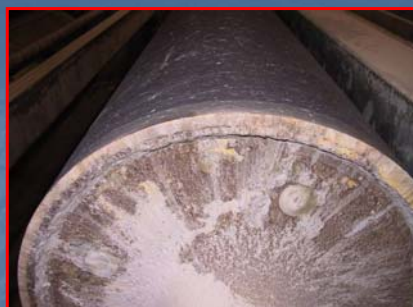
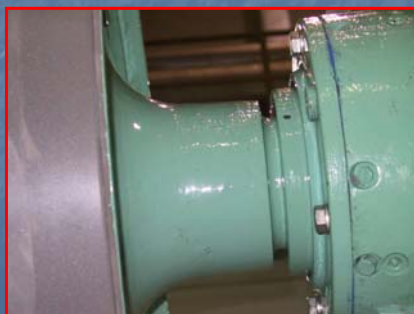
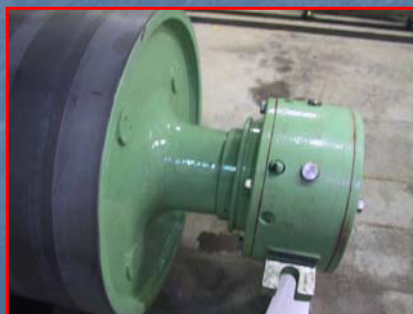
Hur det kan se ut!

- Korrosion är det som ger störst risk för sprickor och i förlängningen kanske axelbrott.
- Genom försegling med komposit från labyrinthen på lagerhuset hela vägen upp till belaget minimerar man risken för rost samt att rost tränger in under belaget.
- Ett bra rostskydd på gavel och axel är A och O för en lång och säker drifttid i maskinen.
- En bra målad vals från början gör det också lätt att göra kontroller i maskinen. Finns skador. Åtgärda. Hel och fin. Kör vidare och sov gott på nätterna.

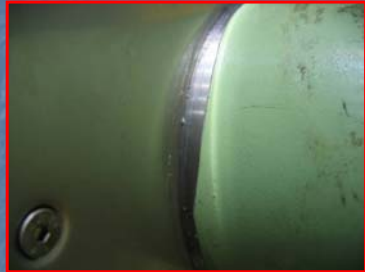
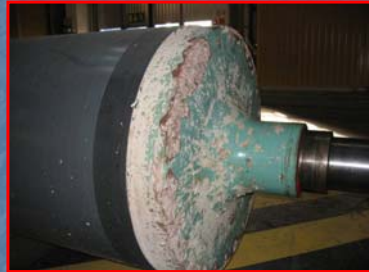
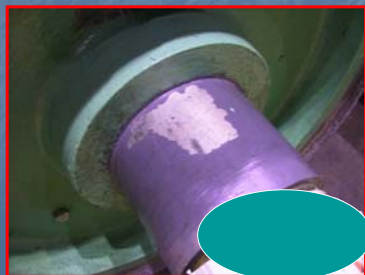
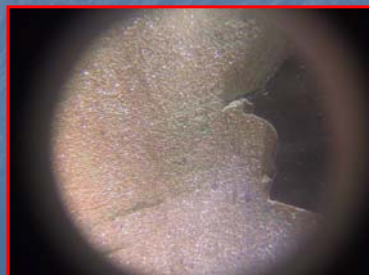
## Lite exempel

- Det är av största vikt att följa instruktioner som gäller för applicering av komposit. Tex. Rätt ytstruktur (Ra) Blåstra flera gånger om det återrostar. Lägga vått i vått vid flera lager. Renhet på ytan m.m.
- Problemen vi haft i Hylte är vid helrenovering av vals när vi skickat den till extern leverantör, där har man totalt struntat i kraven och gjort standard blåstringar som gett oss problem där kompositen lossnat.
- Vid kompositarbeten i Hylte hyr vi in Extern firma som har hög kompetens och vet vad som gäller, resultatet blir också utmärkt.
