▶ C4 – Pump 2009

Inspecta

► C4 – Pump. Skada 2009-05-17

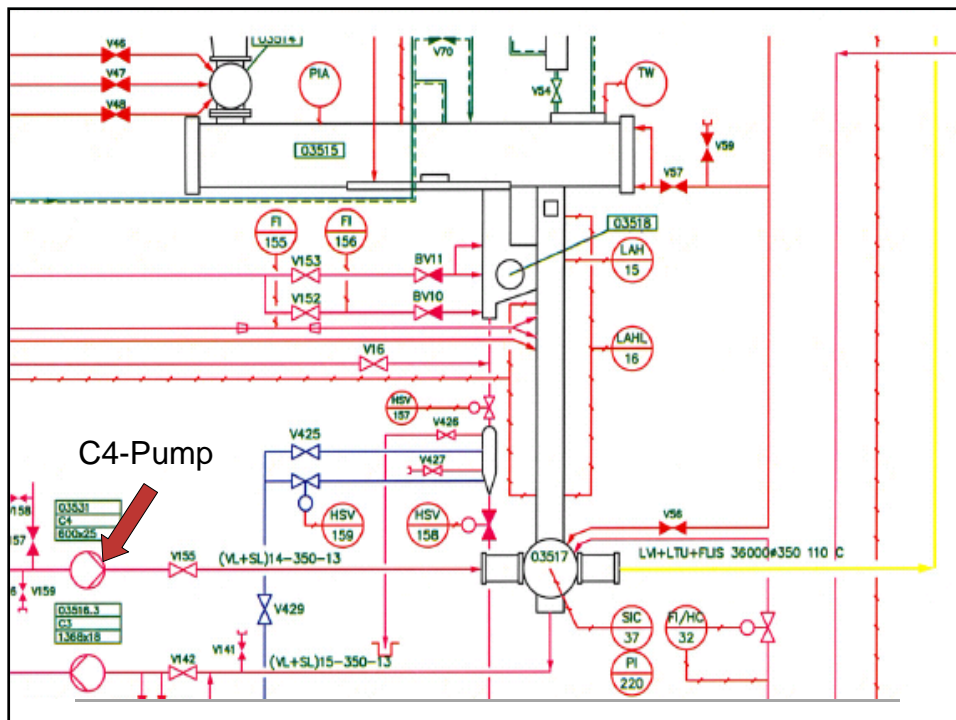
- En genomgående spricka upptäcktes i pumphus

Ca: 30 mm
lång.

- Reparation av spricka
- Riskbedömning
 1. Avspärrning
 2. Övervakning
 3. Beräkning av tillsatslaster från rörsystem
 4. Orsak till skadan, förmodligen utmattning.

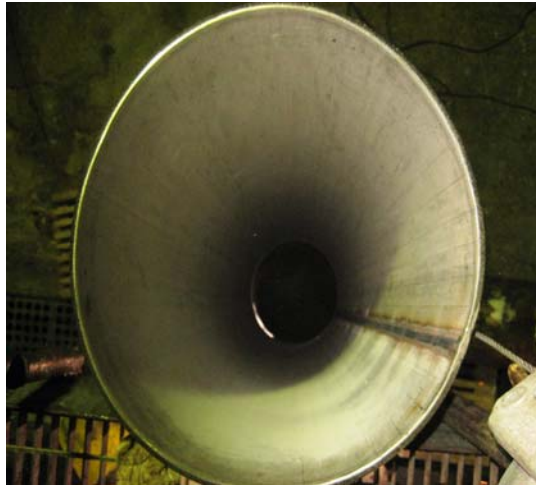
- Sprickor i samma område som på gamla pumpen

- Under stoppet 2008 kopplades impregneringskärlet (fimpen) in. Vilket medfört att systemet blivit stummare, dvs. ingen ångkudde.
- Utredning visar att vissa varvtal på högtryckskiken ger stora tryckvariationer i systemet. Tre kritiska varvtal noterade. Man kan se att pumpgaveln "flämtar" vid drift inom dessa varvtalsområden.
- I dag körs driften inom så kallade säkra områden. Vilket så långt verkar ha fungerat.
- Den 15 december stoppades pumpen, den gamla reparerade pumpen demonterades och den nyreparerade "nya" pumpen monterades. Den gamla pumpen sprickundersöktes, så vitt synligt utan sprickor, trots 8 veckors drift.
- Fortsatt utredning och analys pågår.
- **Facit så långt: Totalt 3 haverier på gamla pumpen, ett haveri på nya pumpen samt två haverier på rörledningen.**
