Risker med högtrycksrengöring av sodapannor

Anja Klarin

Skog2010
Sundsvall 25 Mars, 2010

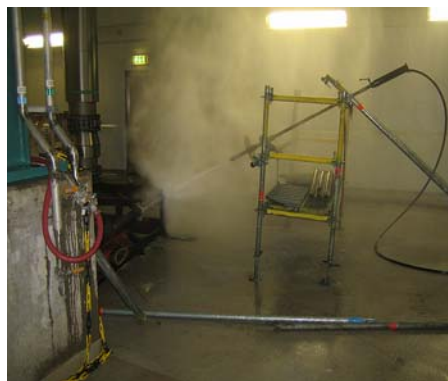
Arrangemang vid HT-tester på Gruvöns Bruk (Stefan Magnusson)

Data samtliga test:

Flöde, ca 100 l/m, motsvarande flöde som från en aquamat stråle

Munstycke, $d = 2.2 \text{ mm}$

Media temp, $30 - 40^{\circ}\text{C}$

Tryck ht-aggregat, 960-1000 bar

Tubmaterial motsvarande eldstads
komponent 63.5 x 6.5 mm

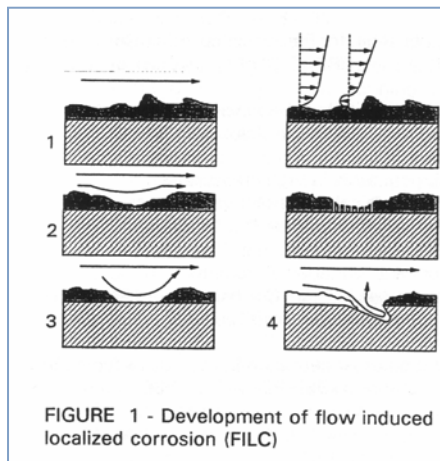
FIGURE 1 - Development of flow induced localized corrosion (FILC)

Hur strömnings inducerad lokalkorrosion (dvs. erosion korrosion) i detta fall utvecklar sig till gropar under det passiva skiktet (Smitt et al (1996)).

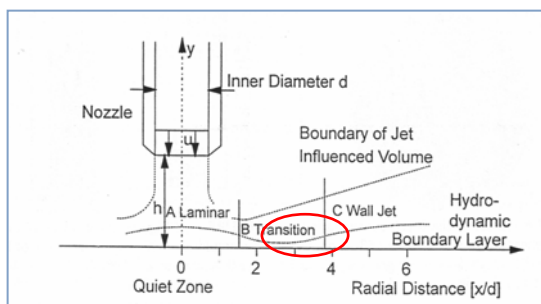
- Smitt har genomfört flera korrosionsförsök för att få fram hur mycket en vinkelrättvattenstråle under vätskan (*Submerged jet*) kan förorsaka korrosion på stål.
- Figuren visar parametrar vid korrosionstester.
- Smitts grupp upptäckte att det blev ett turbulent område (B) sett från strålens mittpunkt på ett avstånd av ungefär 3 – 5 gånger strålens diameter, där det hydrodynamiska skiktet på materialet blev minimalt.

Inom detta område (B) kan man kalkylera materialets brottspänning R (N/m^2) som funktion av strömningshastigheten genom munstycket (u_0)

$$R = 0.0447 \rho u_0^2 Re^{-0.182} (x/d)^{-2}$$

när ρ = densiten (kg/m^3), Re = Reynolds tal = $u_0 \cdot d / \nu$, ν = vätskans kinematisk viskositet (m^2/s), d = munstyckets diameter (m), x/d = radial avstånd från mitten.

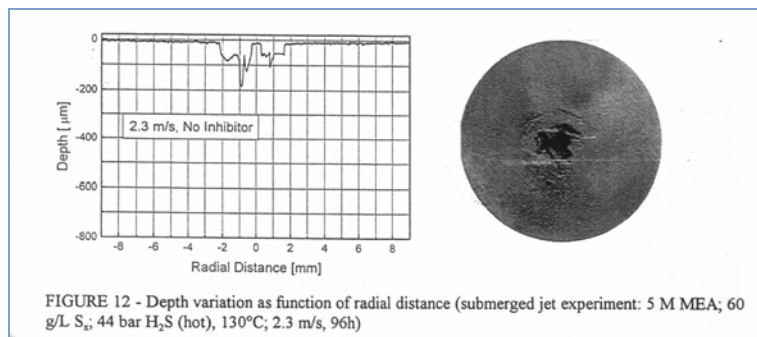
Smitts resultat från korrosionstester

Strömningshastigheten var 2.3 m/s mot kolstål i en lösning.

Ytjämnheten visar korrosion på mitten

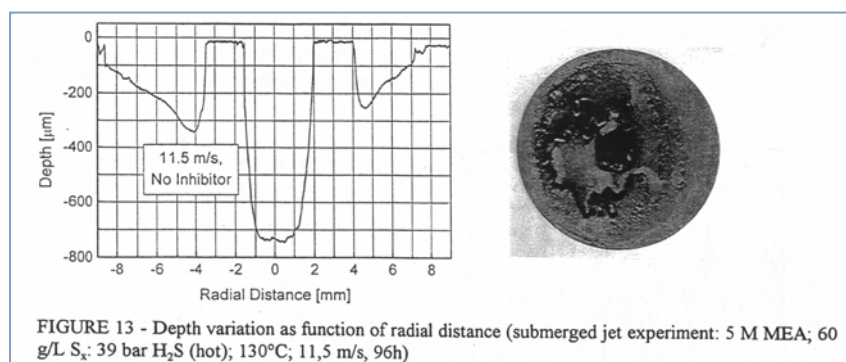
Smitts resultat från korrosionstester

Strömningshastigheten var 11.5 m/s mot kolstål i en lösning.

Ytjämnheten visar gropar både i mitten och på ett avstånd av ca 4.5 gånger munstyckets diameter.

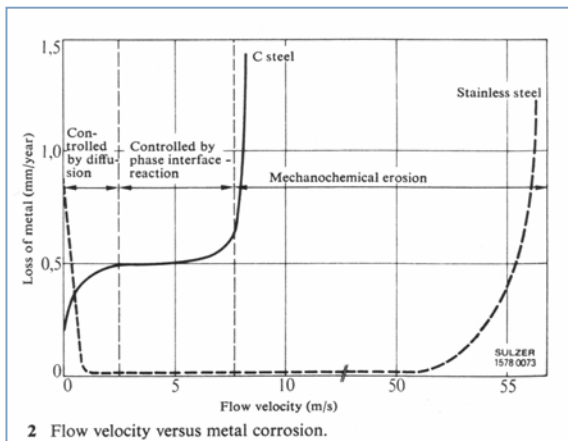
Sulzer har utfoskat och publicerat strömningshastighetens inverkan på stål:

Kolstål har mycket sämre motstånd mot höga strömningshastigheter än rostfritt stål.
