Töjningsinducerad korrosion i ångpannor

SKOG 2010, Sundsvall

Inspecta

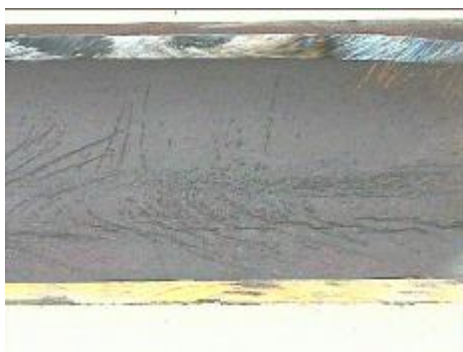
Sprickor i magnetitskikt

Magnetitens duktilitet

- Gräns vid dragning ca 0,1 %
- Gräns vid kompression 0,4 - 1,0 %

Vid för stor sträckning eller hoptryckning spricker magnetiten

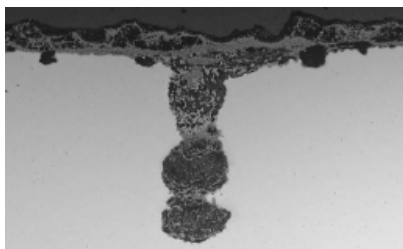
► Töjningsinducerad korrosion

Vedertagen modell för töjningsinducerad korrosion

- Magnetiten bildas vid drifttemperatur och är då fri från spänningar
- Vid avställning sjunker tryck/temperatur vilket medför att stålet krymper
- Tryckspänningar utvecklas i magnetitskiktet
- Om dess blir för höga spricker magnetiten och blottlägger stålet för vattenmiljön
- Under avställning stiger syrehalten och temperaturen är låg vilket innebär att ny magnetit inte kan bildas
- Korrosion sker där magnetiten spruckit upp
- Återpassivering när driften startar
- Upprepas vid nästa avställning

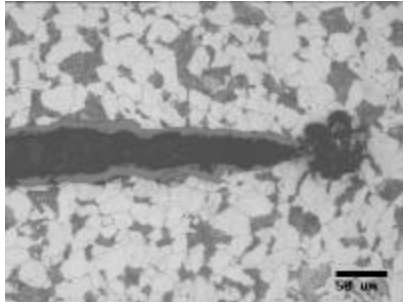
▶ Korrosionsutmattning

Driftinducerade brott i magnetitskiktet

- Om brott i magnetiten sker under drift återbildas magnetiten
- Om brottet upprepas kan det leda till sprickbildning genom korrosionsutmattning
- Spricktillväxt under drift ger en spricka med magnetit längs sprickans sidor
- Vid en avställning spricker magnetiten upp enbart vid sprickspetsen och en korrosionsgrop bildas

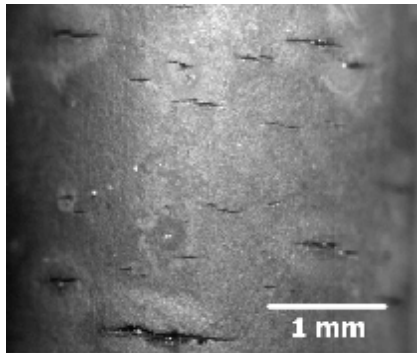
Experimentell verifiering

- Slow Strain Rate Testing av pannruber i vattenmiljö
- Provning vid statisk belastning och med mellanliggande avlastning
- Provningen sker i vattenmiljö där syrehalten kan varieras

- Ref
- Yang, Singh, Neu - Initiation and propagation of stress-assisted corrosion cracks in carbon steel boiler tubes, J. of Engineering Materials and Technology, Oct 2007
