SKOG 2010

Engineering Support & Inspection

SKADOR PÅ PANNOR
UTANFÖR NORDEN

*Löprännor &
-öppningar*

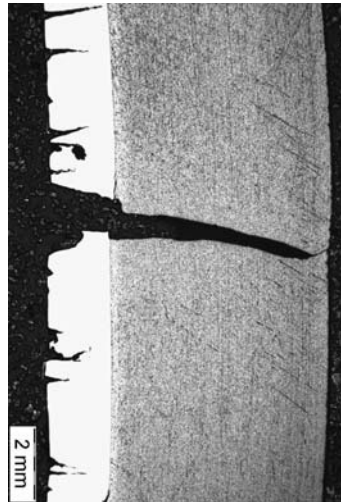
- I tvärsnitt visas de som typiska för termisk utmattning.
- Metallografi gav vissa tecken på "övertemperaturer"; karbidutskiljning i rostfritt skikt och större avkolning av kolstålsdel.
- Djup spricka möjlig utan nämnvärd förtunning av rostfritt skikt.
- Inga nämnvärda beläggningar eller oxider på vattensidan.

"Termisk" sprickbildning på löptub och ränna

- Uppstår pga. drastiskt växlande temperatur i materialets yteryta.
- Återkommande växling mellan tillfällig direktkontakt med smälta och önskvärt fruset smältskikt längs metallytan ger förutsättning.
- Förhindrad värmeutvidgning ger cykliskt växlande belastning.
- Austenitiska rostfria stål känsligare för termisk utmattning.
- Otillräcklig kylning kan vara en grundorsak, till exempel genom beläggning eller korrosion på vattensidan. Fördel rostfria rännor.
- Frusna skiktet kan upphöra även med fullgod kylning, t ex genom spettnig av ränna, eller aggressiv värmebelastning från ugnen.

- Löptuber med ytterdelen i Nickel-bas-material, kommer motstå termisk sprickbildning bättre då dess värmeexpansionstal är lägre än för austenitisk rostfritt stål.
- Till exempel: compoundtub Sandvik "Sanicro 38" (>38% Ni) eller kolstålstub påsvetsad med "IN625" (63%Ni). Påsvetsning möjliggör även bättre "frysning" med hjälp av sin råare yta.
- För en säker sprickdetektering krävs noggrann rengöring av löptuber.
- Ett typiskt mönster är att sprickbildning i löprännan följs av sprickbildning i löptuber och senare i golvtober.
- Åtgärder i nedre ugnen som syftar till minskad hets och jämnare smältaflöde gynnar både löptuber och löprännor.
