Skog 2010 ”Skador från utlandet”

Mats Karlbom
PROSWECO AB

1.) Vitluts accumulator

2.) Hot Water Oxidation (HWO)

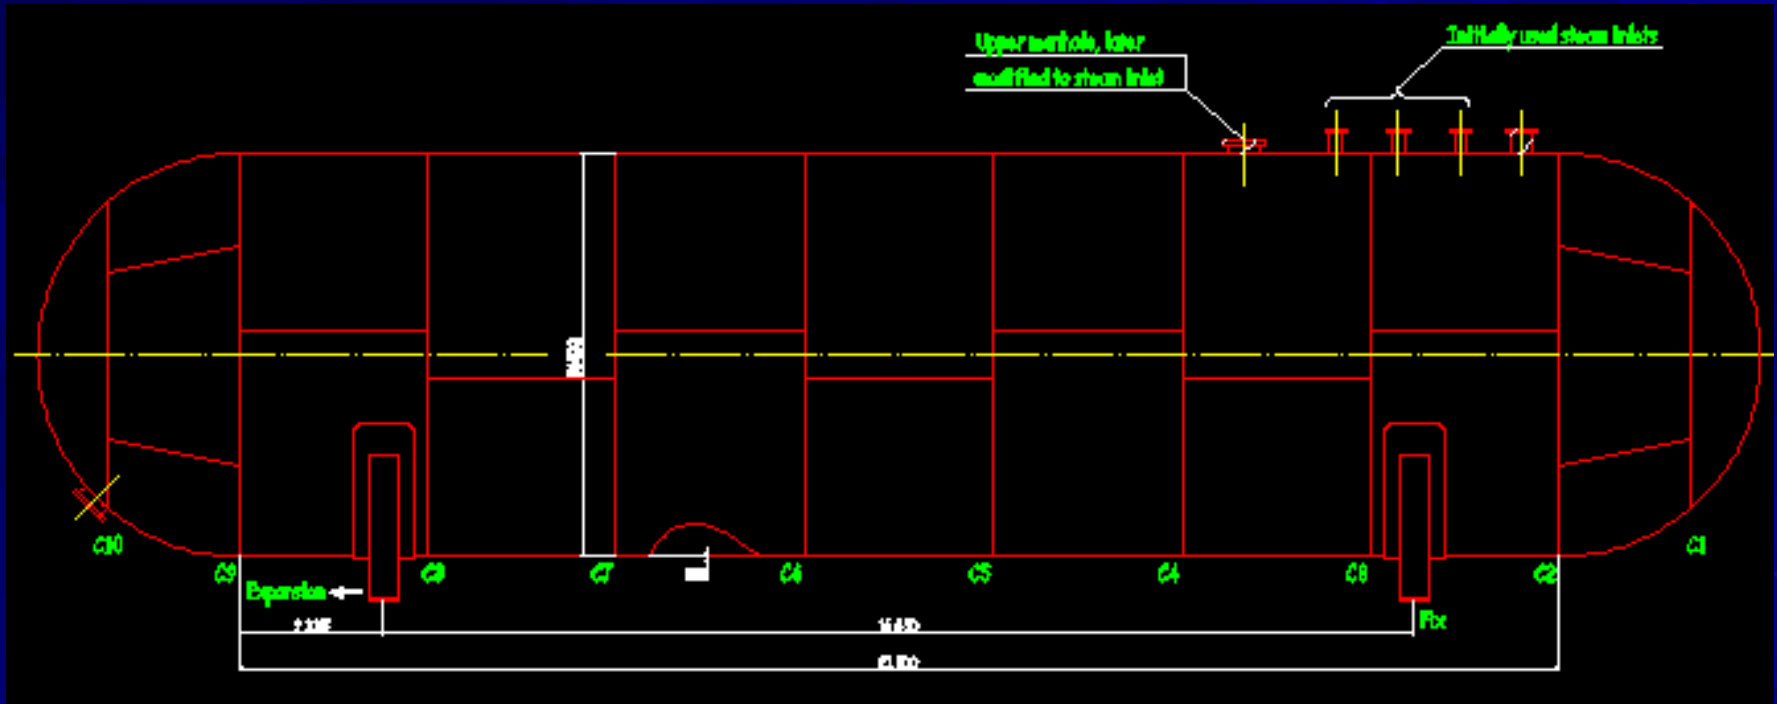
Mindre än 3 månader efter det att ackumulatorn tagits i drift för 1:a gången upptäcktes ett läckage p.g.a. sprickbildning i den övre delen av den ena gaveln.

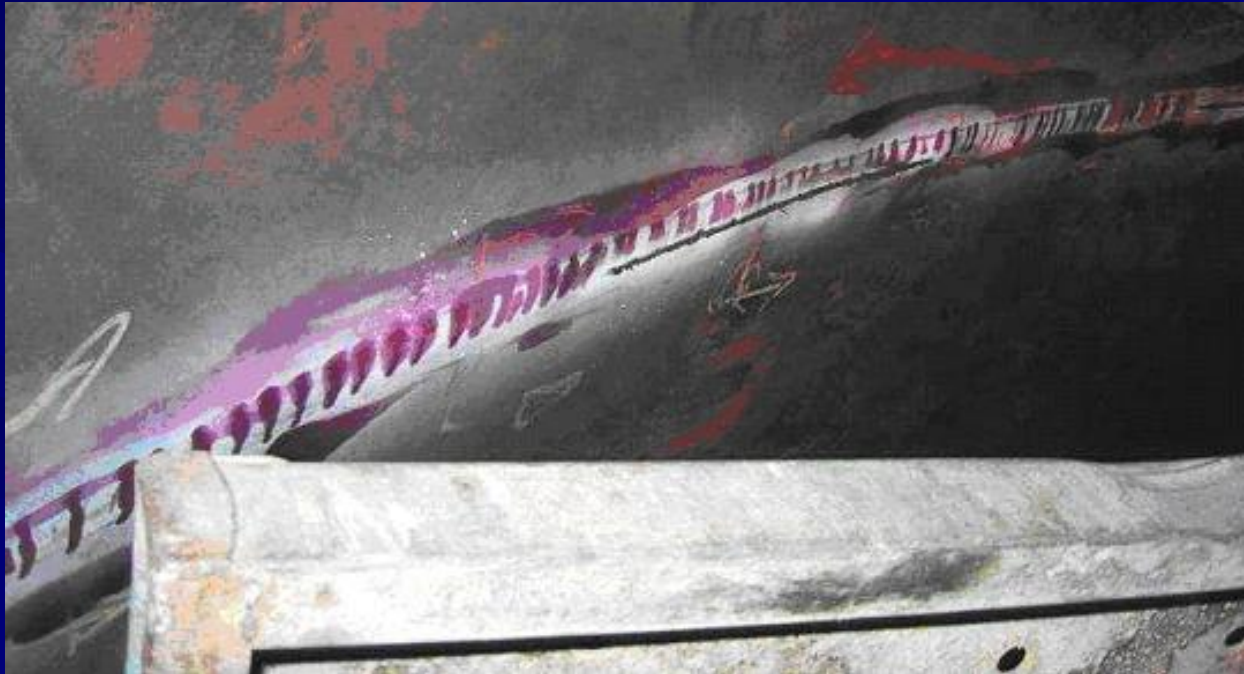
Tusentals tvär- och längsgående sprickor upptäcktes i samtliga rundskarvar ovanför den normala vitlutsnivån som i ackumulatorn kan variera mellan ca 40- och 75%.

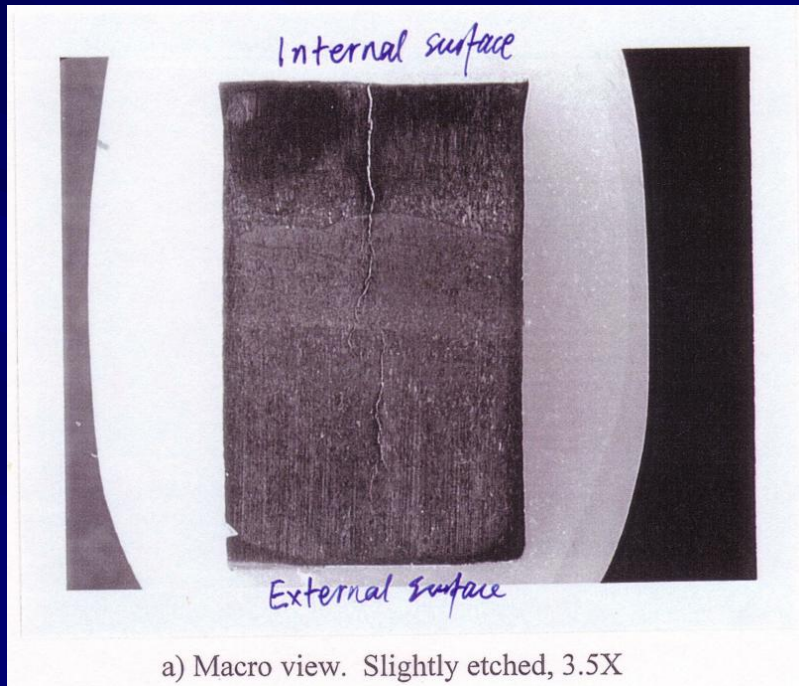
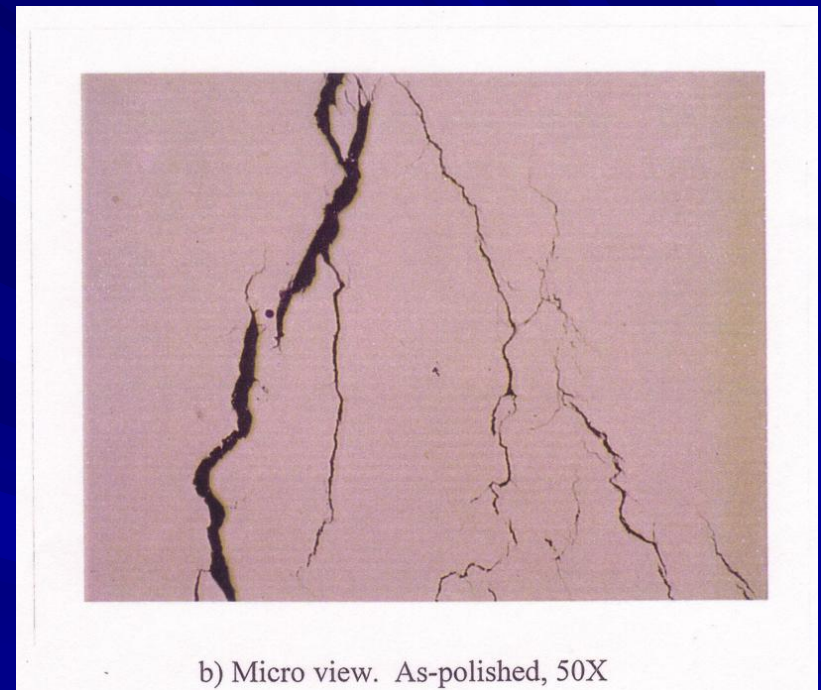
- **Hög spänningsnivå**
- **Anrikning av alkaliska kemikalier (natriumhydroxid och sulfider)**
- **Hög temperatur (direktvärmning med överhettad ånga, inlopp i övre delen av tanken)**
- **Låg last => lite vitlut => hög andel överhettad ånga**
- **Spänningskorrosion (SCC)**

- **Omfattande svetsreparationer**
- **Installation av ångkylare utanför tanken**
- **En ny (vertikal) ackumulator har installerats**

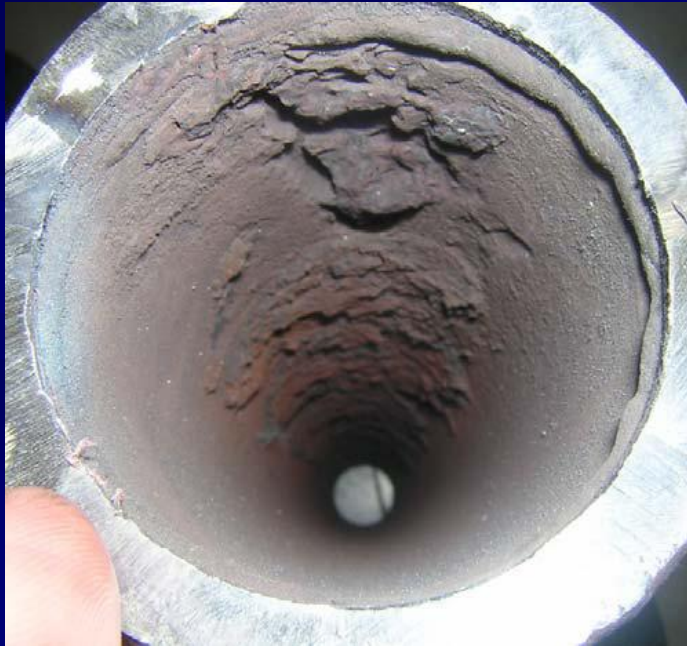
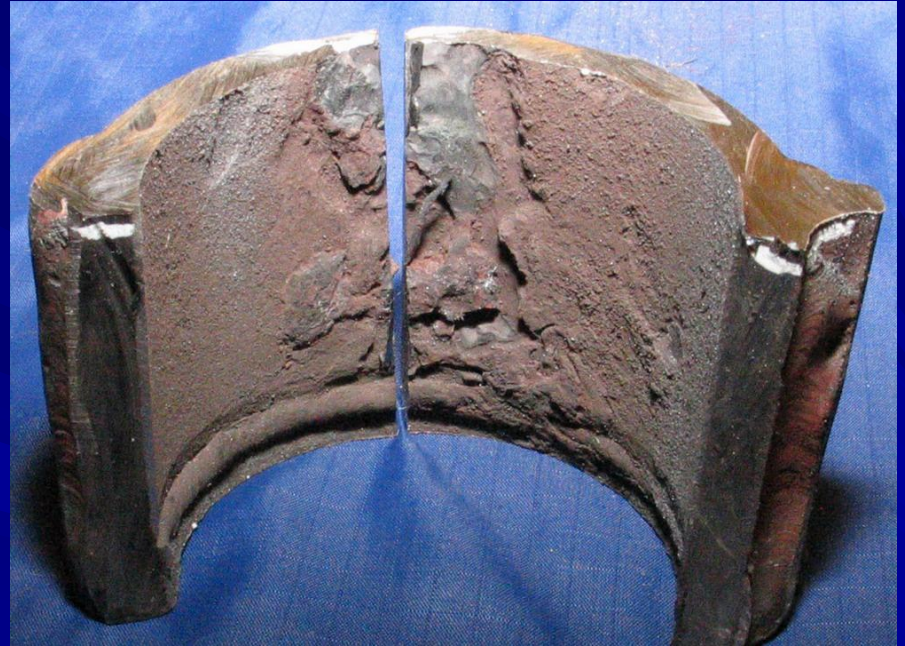
Lokal förtunning av tubväggen hittades med manuell UT-tjockleksmätning strax ovan compound-gränsen i höger sidoväggstub # 65 (nära hörnet mot frontväggen), under ordinarie underhållsstopp.

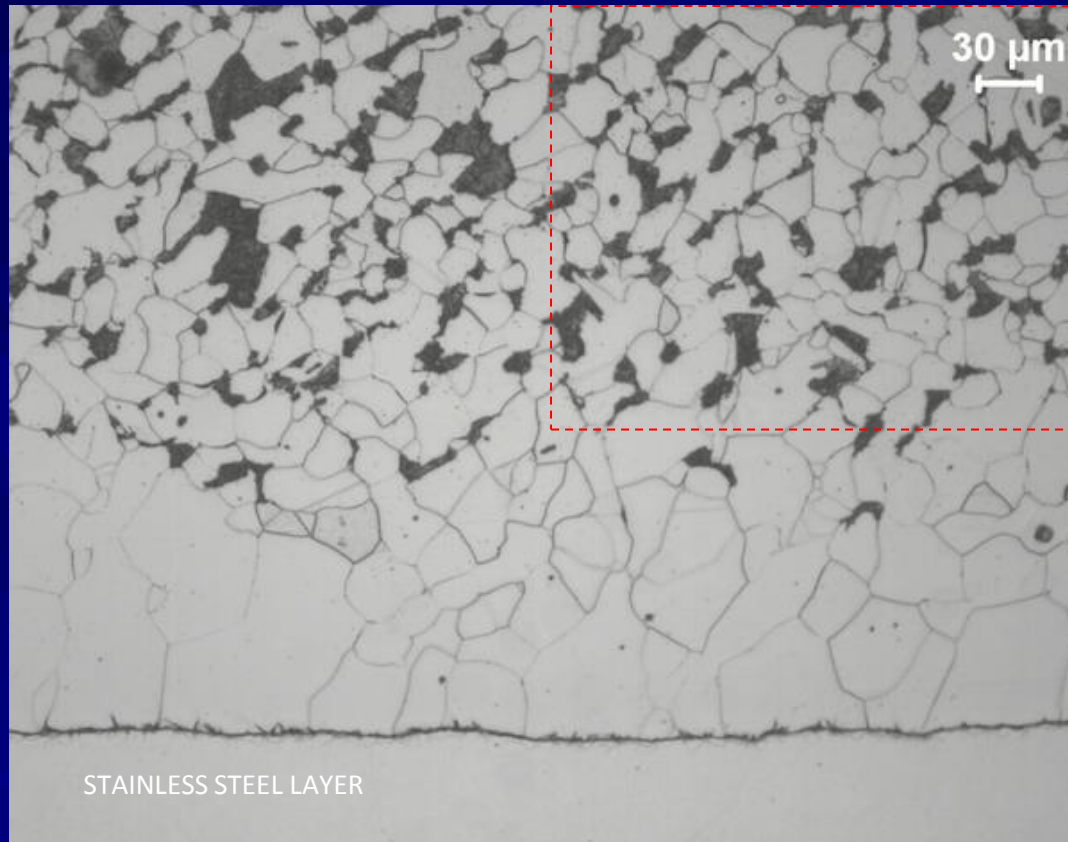
- **Beläggningar på vattensidan**
- **Förhöjda halter av löst syre i pannvattnet => mer korrosionsprodukter**
- **HWO uppträder när kokning under beläggningen skapar en mikro-miljö med anrikning av pannvattnets beståndsdelar och kontamineringar vilket ger lokal pH-ökning alternativt pH-sänkning vilket leder till ett instabilt magnetitskikt**

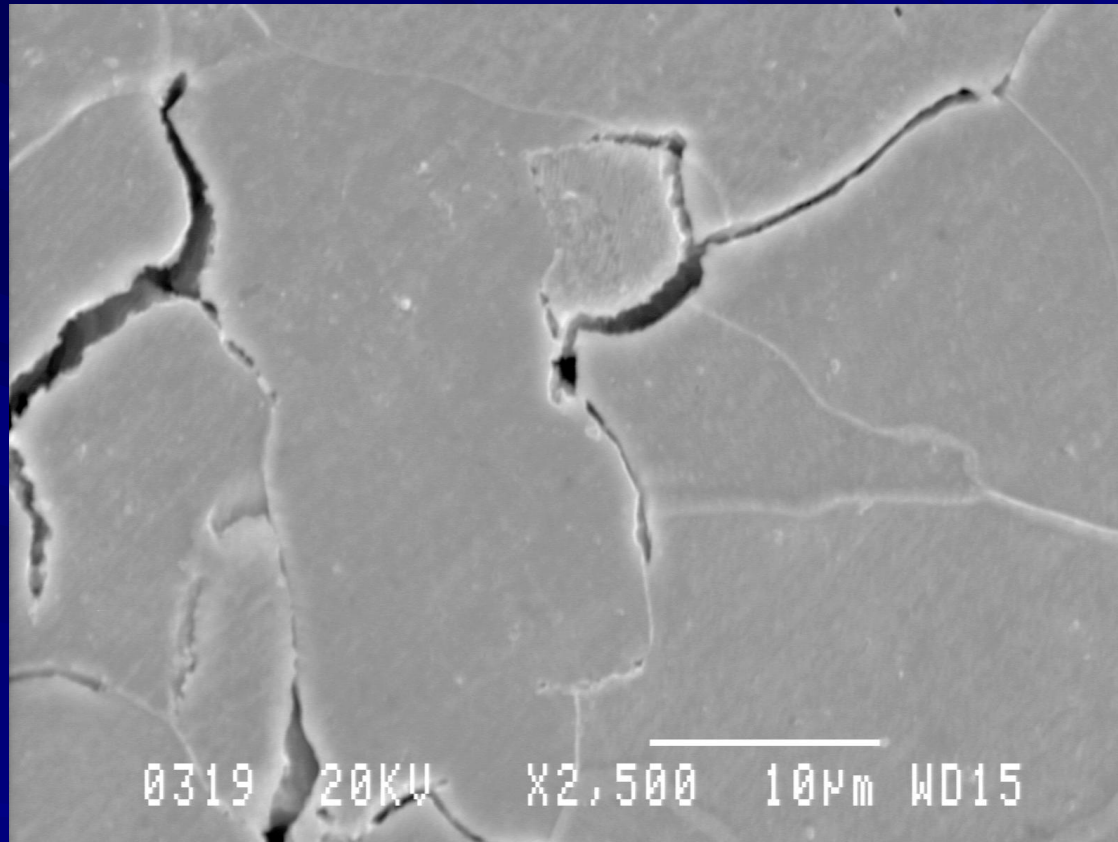
- **HWO triggas sannolikt av klorider (Cl), sulfat (S), koppar (Cu) och nickel (Ni) i den vattensidiga beläggningen**
- **Skador i sodapannor ofta lokaliserade nära stumsvetsar i tuber**
- **HWO kan leda till att atomärt Väte (H) bildas vilket diffunderar in i tubmaterialet , reagerar med Kol (C) i korngränserna och bildar Metan (CH₄)**
- **Metan ackumuleras i materialets korngränser och försprödar materialet => Väteförsprödning**
