**SKOG 2010**  
Natronlutcistern - Sprickbildning  
Sven Bergstedt

- Tillverkningsår: 1989
- Volym: 90 m<sup>3</sup>
- Drifttemperatur: 30-40°C
- Material: Kolstål (1330)
- Driftsatt 1989

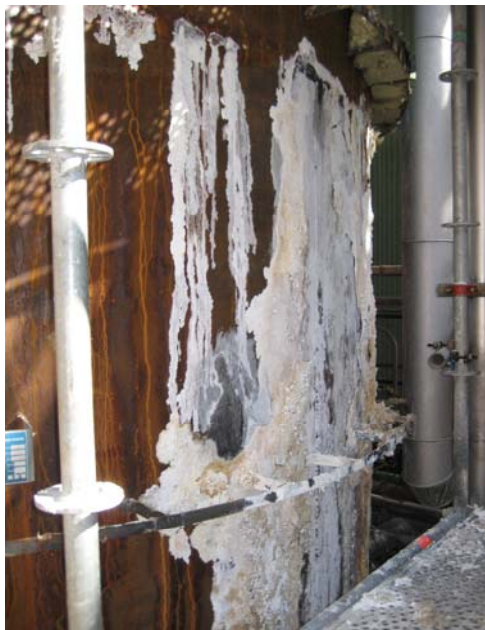
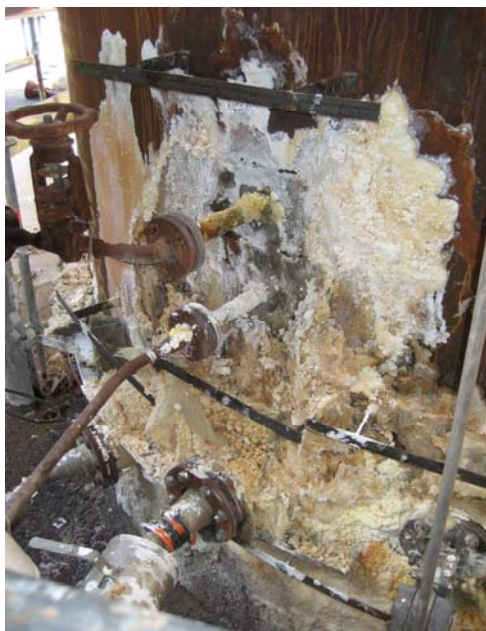
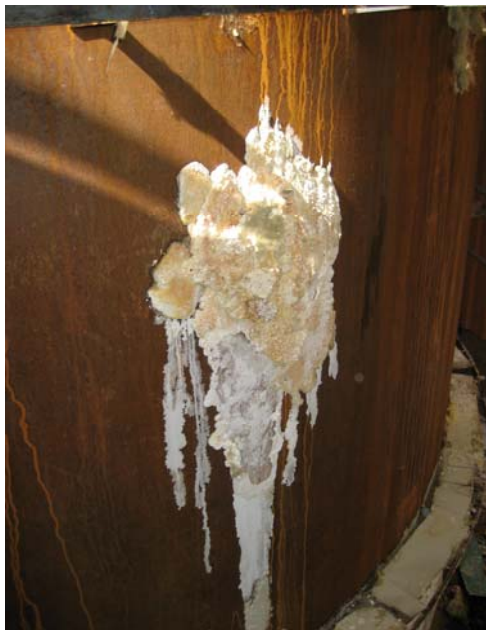
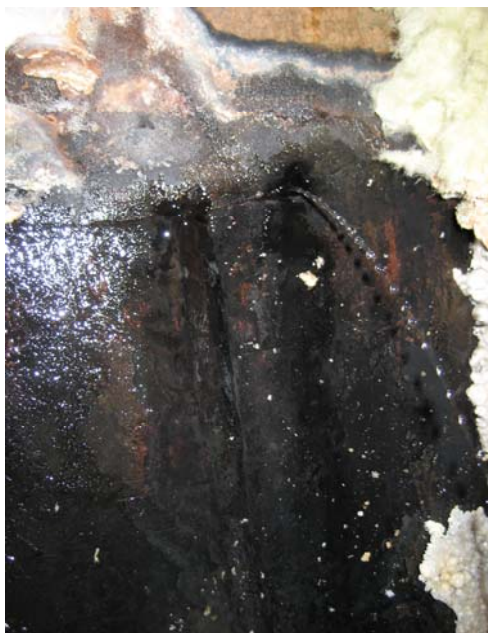
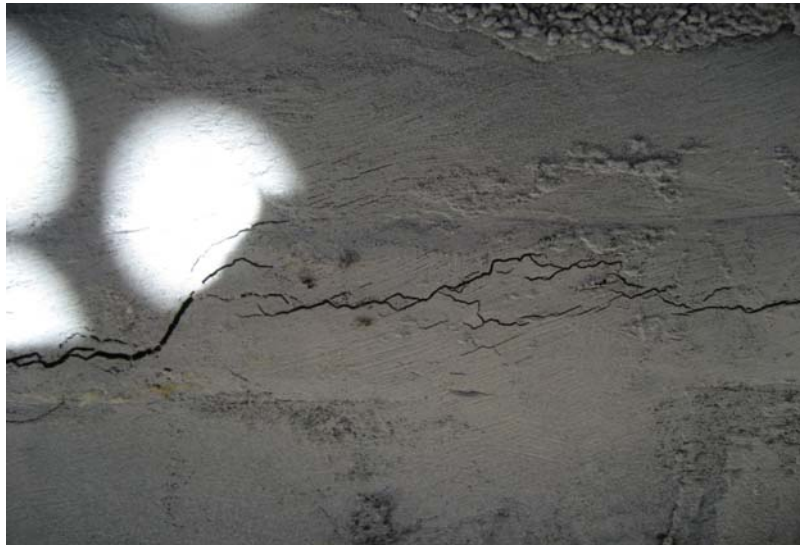
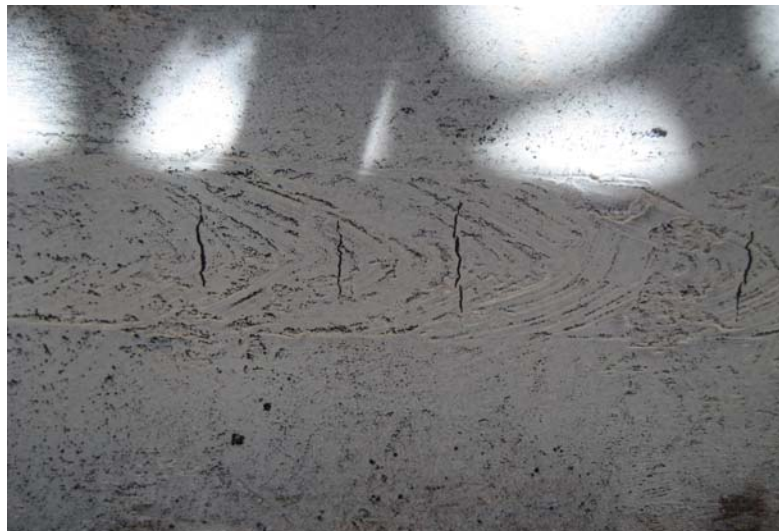
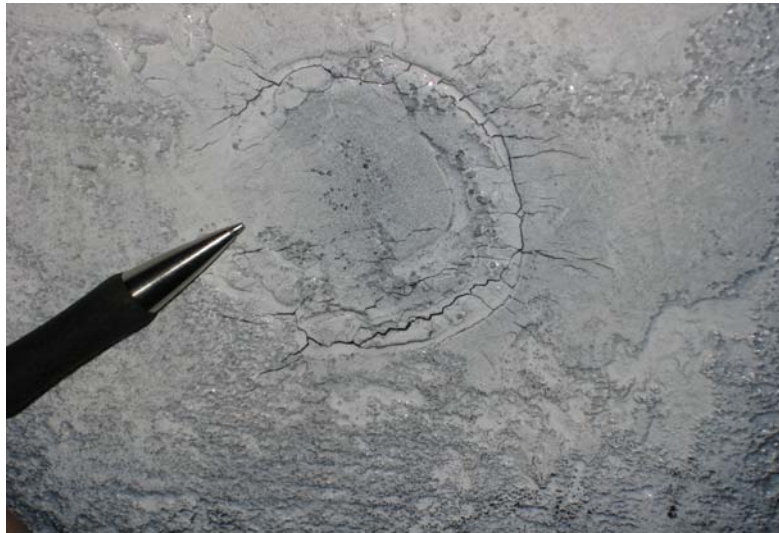
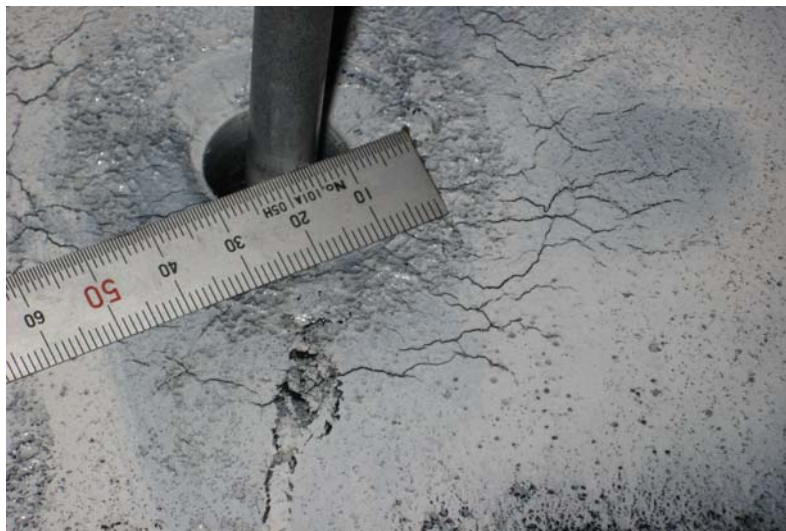
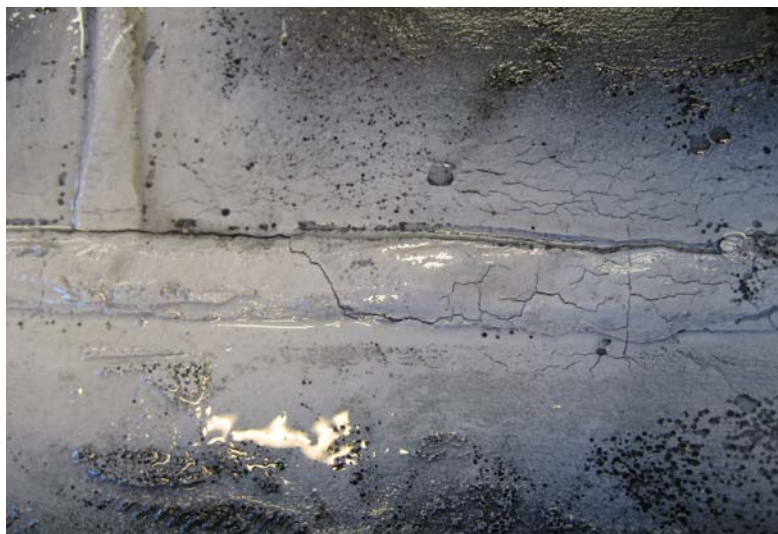
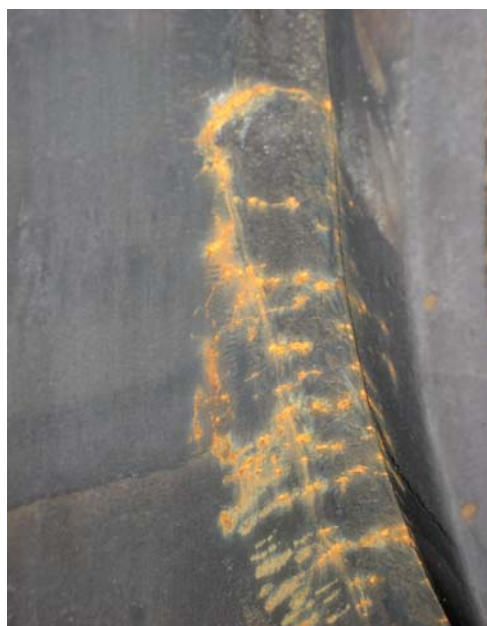
- Alkalisk spänningskorrosion. Interkristallina sprickor har startat från lutsidan och vuxit ut genom mantel med läckage som följd.

- En förändring av driften ökade åtgången på natronlut.
- Låg nivå i cisternen satte temperaturregleringen ur spel.
- Förhöjd temperatur i cisternen.
- Alkalisk spänningskorrosion i ren lutmiljö sker inte i kolstål under 50°C
