## **2. Skada 04-xx: Obbola Linerboard AB: Sprickbildning i ång- och vattendomar.**

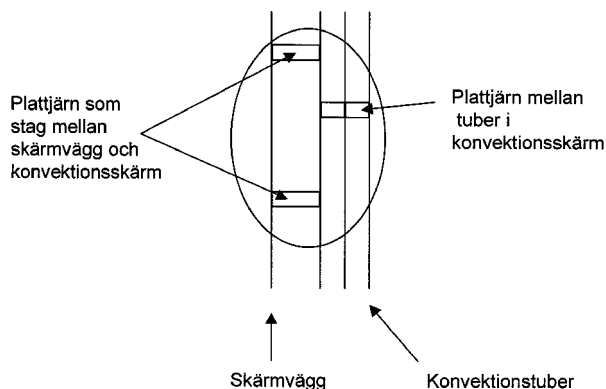
### *Stagens placering i en tubsatsskärm*

Det här höll inte och redan ett år senare hade man haveri och tog bort stagen mot skärmväggen, då de inte kunde ta upp krafterna mot och mellan konvektionstubsskärmarna. Skadan 1996 var likadan som nu med en större sekundärskada, i form av ett uppkorroderat område och en primärskada i form av en spricka i övergången mellan plattjärnet och tuben.

Eventuella stag bör därför också helst vara klamrade istället för svetsade till tuberna och försedda med bockar på stagen, som kan ta upp längsspänningarna i dem. Som material kan man välja t.ex. stål legerat med krom och aluminium. Sådant stål är varmhållfast och korrosionsbeständigt, men förutsätter att man inte behöver svetsa i stagen. Men dem fäster man ju då företrädesvis med bultförband till klammorna, inte med svetsning.

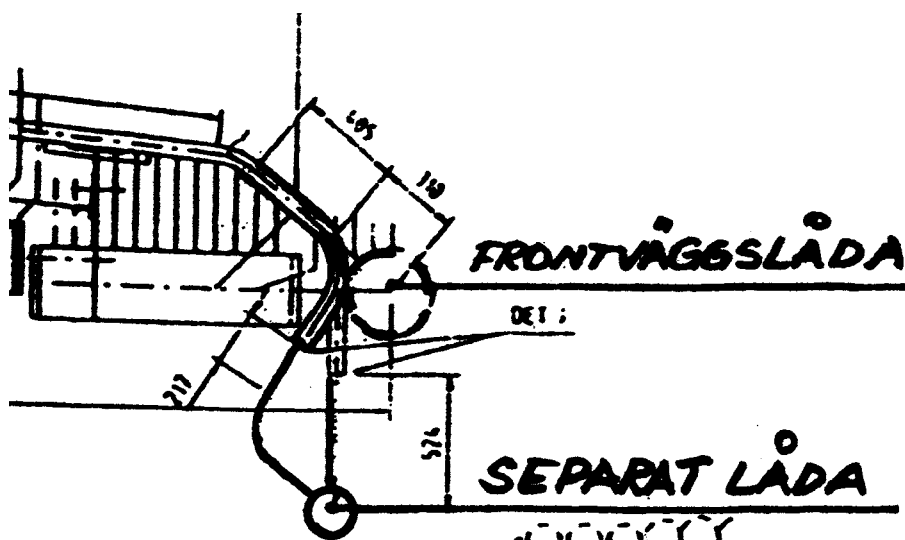
I Frövi har man haft ett inte obetydligt smältaläckage nere i främre hörnet vid skärningen mellan frontväggen och vänster sidovägg. Pannbotten är utförd med den numera normala konstruktionen med fyra separatmatade tuber på varje sida. Det som skiljer den här pannan från andra, och också från hur den såg ut tidigare, är att pannan är om- och utbyggd. Tidigare låg bottenlådan ca 6 dm under smältanivån, men i samband med ombyggnaden kunde man inte placera den lägre än 4 dm under smältanivån.

*Fyra sidotuber på var sida går till en separat fördelningslåda.*

Vi ser här de fyra tuber som är böjda innanför frontväggslådan på var yttersida av pannbotten för att sedan dras till vardera separatmatningslådan. De övriga bottentuberna och tuberna från frontväggen går däremot till en och samma låda, den frontväggslåda som syns på bilden.

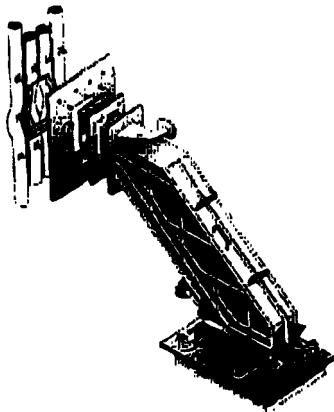
Anledningen till den här skadan är att spetsen på löprännan fastnat i öppningen till lösartanken i samband med påeldningen av pannan.

När man eldar på pannan så växer den ju, och pannorna hänger ju i stagjärn i balkarna i taket. Det innebär att en panna med en höjd på 50 meter kan bli bortåt ett par decimeter längre, och den förlängningen ser man på att de nedre delarna av pannan sjunker nedåt när pannan eldas på. Eftersom öppningen är liten och eftersom man försöker få det så tätt som möjligt så måste man därför vara noga med inpassningen av löprännorna i pannväggen så att de inte tar i ramen kring lösartanksöppningen när löprännan följer med pannan och sjunker de här 20 centimetrarna.

*Löprännan med sin  
skyddsplåt vid rännspetsen*

Störst risk är det väl att rännspetsen tar i på sidan av öppningen, eftersom rännan måste vara lättare att få sned i förhållande till pannväggen än att den sticker ut för långt så den tar i framkanten.

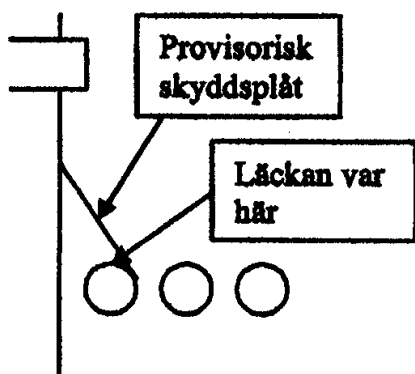
*Sotblåsaren stack in ett antal centimeter för långt in i rökaskanalen.*

*Man monterade en skyddsplåt över tuben under sotblåsaren.*

För att skydda tuben mot fortsatt läckage monterade man in en liten skyddsplåt ovanför tuben mellan tuben och sotblåsarmunstycket.

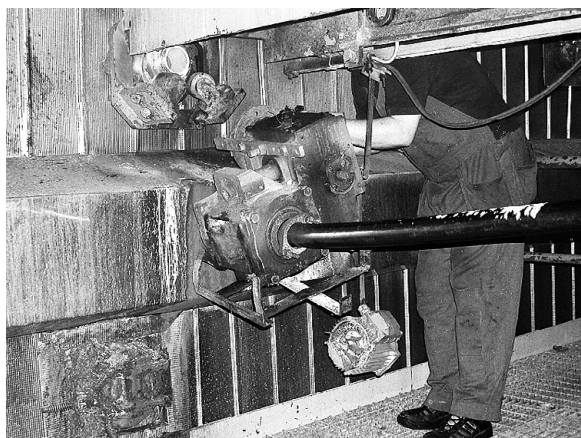
Korsnäs har anmält två haverier med sotblåsare. I deras ena panna, SP4, var det en äldre Diamond IK525 sotblåsare som havererade. Här blev de materiella skadorna ytligt sett omfattande, men trots att åkvagnen slagit emot ändstoppen och knäckt den tvärgående drivaxeln, så att en hel del av sotblåsaren måste kasseras, så kunde andra delar återanvändas och sotblåsaren är nu i drift igen.

*Åkvagnen/växellåds-  
huset under demon-  
teringen av blåsaren.*

Det deformerade röret på bilden är tilloppsröret mellan ångventilen och åkvagnen.

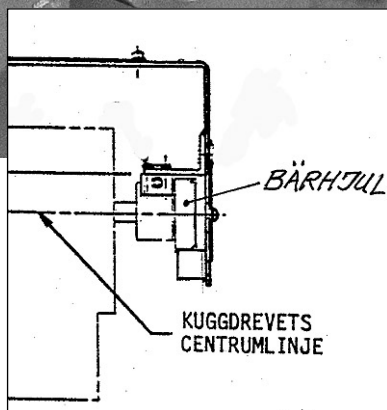
I IK525 sitter bärhjulen lagrade med kullager av full-lager typ längst ut på drivaxeln och håller därmed kuggdrevet i ingrepp mot de bägge kuggstänger, som löper längs med plåtkåpan. Det finns en kuggstång på vardera sidan.

Sedan båda kuggdrevet kommit att släppa från kuggstången trycktes åkvagnen mot de mekaniska stoppen av ångtrycket i blåsaren. Detta skedde så häftigt att den tvärgående drivaxeln slogs av på bägge sidor i och med att åkvagnen nådde sitt ändläge in emot pannsidan.

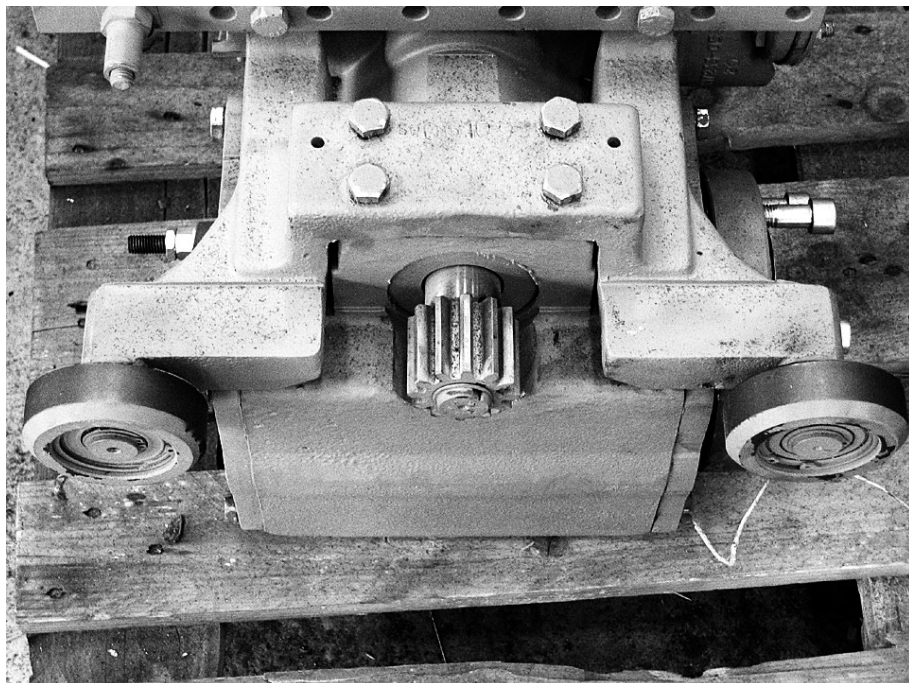
*Den nyare konstruktionen är styvare i sidled med sina fyra stödhjul.*

Uppriktningen av åkvagnen och också packboxens kondition måste ägnas uppmärksamhet, så att man inte överbelastar själva infästningen av innerröret. På den här apparaten fann man inte några fel på åkvagnen. Bärhjulen till kuggstången var t.ex. utan anmärkning. Fungerar packboxen normalt, så är det ju sedan bara kvar små krafter kvar som verkar på innerröret. Den här åkvagnen har dessutom dubbla bärhjul (d.v.s. totalt 4 st). Det gör att den här åkvagnen knappast kan komma åt att ställa sig snett.

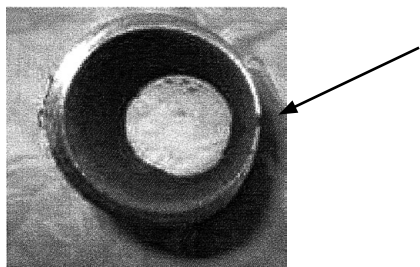
Här finns ett par förtunnade partier i höjd med sotblåsaren. I den ena tuben hade tjockleken minskat till ca 0,8 mm, vilket sedan orsakat en uppfläkning. Också tuber i en intilliggande tubrad var förtunnade, om dock inte lika mycket.

*Snitt genom tub med förtunning och bristning av tubväggen*

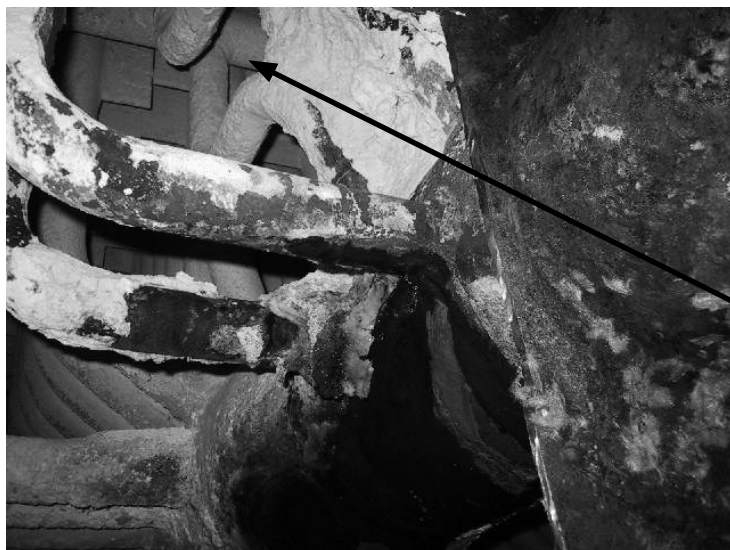
Det är ytterskärmarna närmast pannans sidoväggar som är mest utsatta för skador. Man kan skymta en sådan avväxlingslåda

högst upp på bilden nedan. För att få ner spänningarna i tuberna har man sedan i en andra omgång lagt till vidare lyror, så att de nu borde bli allt mindre styvt inspända.

*Bilden visar ytterändan av nedre ekolådan sedd genom uppskärningen genom gaskanalens sidoväggsplåt (till höger). Pilen pekar på tvärlådan.*

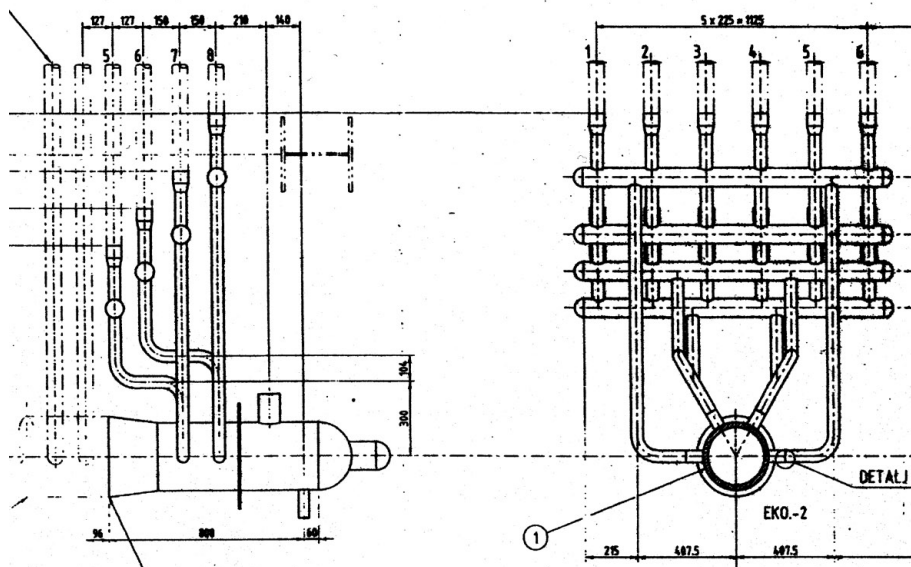
Förnyad sprickbildning har inträffat i de tuber, som satts in i samband med en omkonstruktionen gjord med avsikt att lösa just problemet med ekonomisersprickorna i den ursprungliga konstruktionen.

Vid (den första av de bägge) omkonstruktionerna hade man lagt in en extra bottenlåda (mellanlåda) och från den ett antal extra lyror som anslöt den inlagda mellanlådan till den ursprungliga bottenlådan.

Var och en av de fyra skärmarna längst åt höger på bilden fick alltså en ny fördelningslåda, vilken förbands med den ursprungliga fördelningslådan genom matningsrör med mindre tubdiameter.

Eftersom det här på kort tid har inträffat ett större antal (fyra läckor i skadeanmälan 03-14 och fyra i 04-03) läckor på olika ställen i dessa lyror, så var den först prövade omkonstruktionen uppenbarligen inte optimal. Man har därför på våren 2004 bytt ut de nya matningstuber som sitter längst ut och som är de som fått skador på de först ombyggda partierna till en nästan likadan konstruktion, men nu med en ännu vidare lyra.

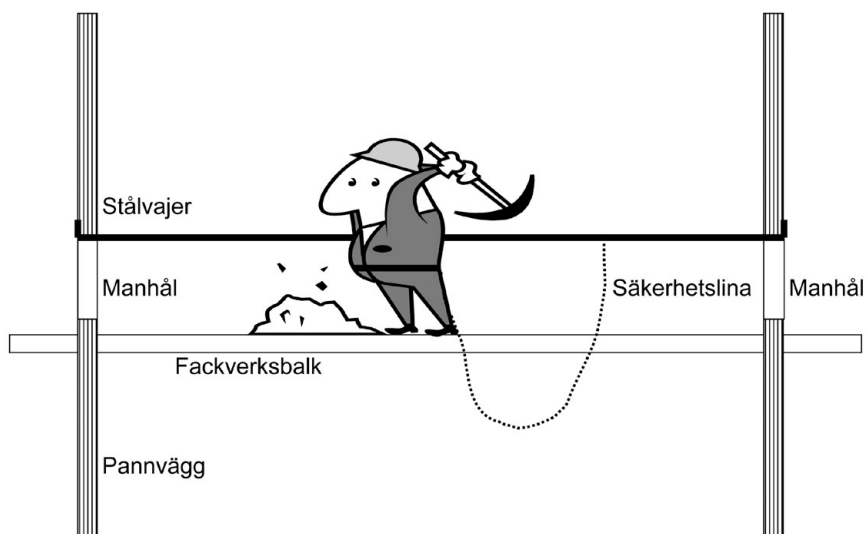
*Bild 1.*

Den individinriktade skyddsåtgärden som Sodahuskommittén rekommenderar är givetvis sele med fastsättningsanordning i en säker fastsättningspunkt. Att finna en säker fastsättningspunkt inne i sodapannan vid skyddstaksbygge är inte lätt i en sodapanna. En lösning, som används av ett antal medlemsbruk är att spänna en stålvajer mellan två manhåll tvärs över pannan och fästa selen i vajern, se Bild 1.

*Fästningsanordning för sele i sodapanna vid bygge av skyddstak.*

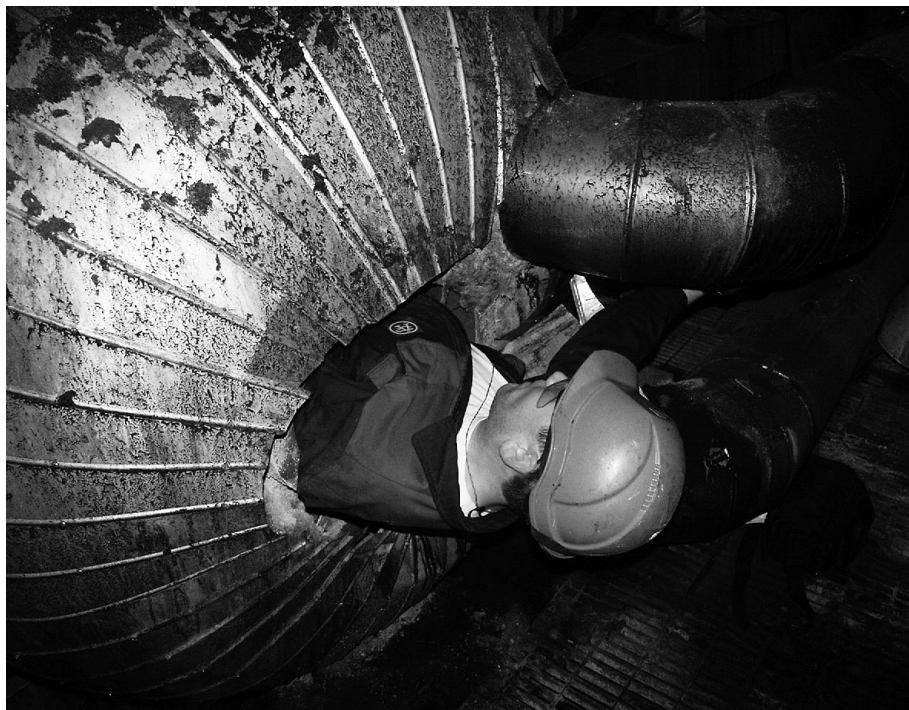
Räddningshålets storlek är till för att en räddningsbår utan problem snabbt skall kunna transporteras ut ur pannan. Här utgör domens manhål, vanligen 420 x 320 mm, en utmaning. Det är inte realistiskt att i efterhand förse domar med räddningshål. Därför måste domens räddningsbår, om möjligt, anpassas för domens manhål och inte vice versa, se Bild 2. Faktum kvarstår dock att det kan vara omöjligt att hantera en bår inne i en ångdom pga. inredningen.

*Bild 2. Plats för räddningsbår? En ÅF-medarbetare på väg att ta sig ut ur en vattendom.*
