LAPPEENRANNAN TEKNILLINEN KORKEAKOULU

## **SOODAKATTILAN COMPOUND-PUTKIEN SÄRÖILY- TUTKIMUS**

Diplomityö

Hakusanat: Soodakattila, Compound-putki, Jännityskorroosio, Säröily

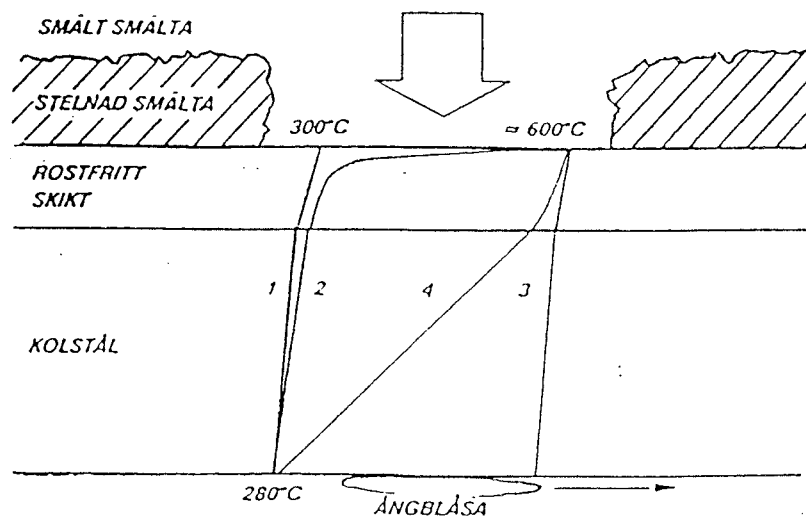
Kuvassa 10 on esitetty erilaisia lämpötilagradientteja, jolloin compound-putken seinämä paikallisesti voi joutua suuriinkin lämpötilavaihteluihin. Normaalitilanteessa putken ulkopinta on hieman ( $20\ldots 50^\circ\text{C}$ ) sisäpintaa korkeammassa lämpötilassa, käyrä 1. Suojaavan sulakerroksen hävitessä compound-putken päältä, ja joko voimakkaan lämpösäteilyn tai erittäin kuumen ( $800\ldots 1200^\circ\text{C}$ ) sulakeon "romahtamisen" seurauksena, tapahtuu putken lämpögradientin muutokset kuvan mukaan. Lämpötila muuttuu alun jyrkän pintakerroksen ylikuumenemisen, käyrä 2, jälkeen kohti koko putken seinämänpaksuuden ylikuumenemiseen, käyrä 3. Kun putken sisäpinnan lämpötila kohoaa yli veden höyrystymispisteen, muodostuu paikallisia höyrykuplia. Putkistossa virtaava vesi vie höyrykuplat pois ja jäähdyttää putkea, käyrä 4. Tällaisista nopeista lämpötilanmuutoksista syntyy paikallisia lämpöshokkeja, jotka voivat väsymisilmiön seurauksena aiheuttaa korroosioväsymistä. Riippuen lämpögradientista putken seinämällä, aiheutuu hiiliteräksen ja austeniittisen pintakerroksen välille korostuneita jännityksiä erilaisista pituuden lämpötilakertoimista johtuen. Tällaiset alueet ovat otollisia myös jännityskorroosiolle.

**Kuva 10.** Lämpötilagradienttien muutokset compound-putken seinämässä eri ajanhetkinä /14/.

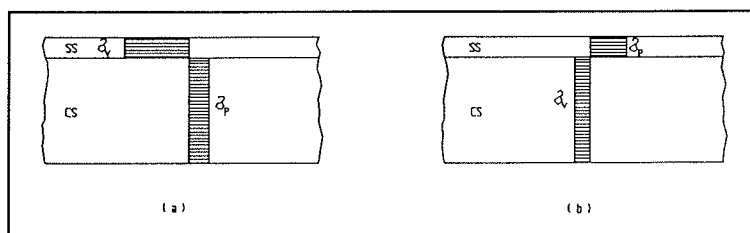
Kun muista tekijöistä aiheutuvat jännitykset, kuten asennusvirheet ja pohjan taipuminen, yhdistetään puhtaasti lämpötilan muutoksista syntyviin jännityksiin, on plastisoituminen alasajon jälkeen hyvin todennäköistä.

**Kuva 14** Putken jännitykset alasajon jälkeen (a) ja käytön aikana (b).

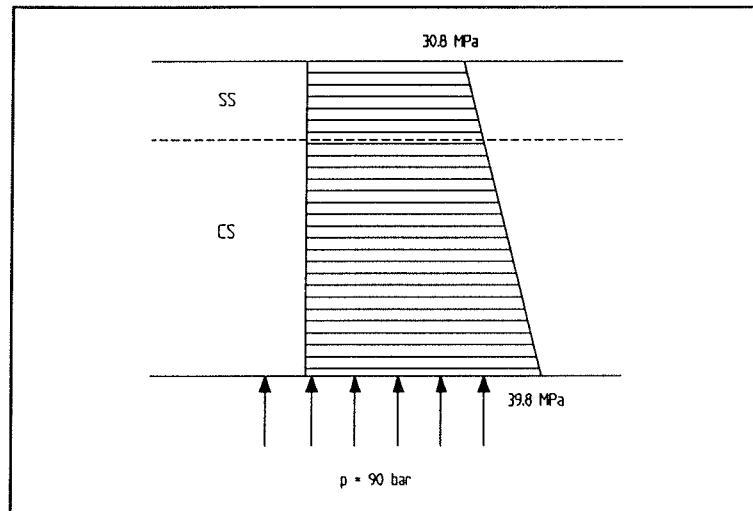
Sisäpuolisesta paineesta (90 bar) aiheutuu kehäjännitysjaakauma seinämän yli kuvan 24 mukaisesti. Vetojännitys on suurimmillaan putken sisäpinnalla.

**Kuva 24** Paineesta johtuva käsinlaskettu kehäjännitys.

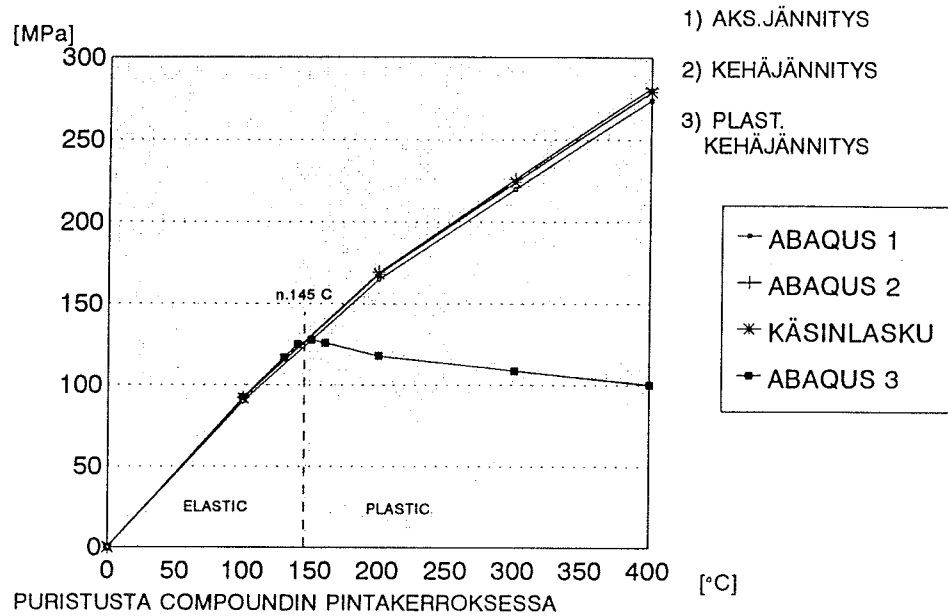
FEM - mallin vastaavuutta lämpöjännitysten osalta käsinlaskentaan havainnollistaa kuva 25, jossa elastisesti suoritettujen ABAQUS-ajojen tuloksista saatuja kehäjännityksiä ja aksiaalisia jännityksiä (käyrät 1,2 ja 3) verrataan käsinlaskettuihin arvoihin. Lisäksi kun plastisoituminen otetaan huomioon ABAQUS-mallissa, saadaan käyrän 4 mukainen puristusjännitys eri lämpötiloissa. Kuvassa 25 on oletettu compound-putken olevan lähtötilanteessa jäännösjännityksetön, vaikka todellisuudessa compound-putkessa on kuvan 14 a mukainen jäännösjännitystila.

**Kuva 25** Lämpöjäännitykset pinnoitteessa.

Vertailtaessa jännityksiä austeniittisessa ruostumattomassa teräksessä (kuva 25), havaitaan käsin laskennan ja ABAQUS-ajojen tulosten vastaavan hyvin toisiaan (käyrät 1,2 ja 3). Kuvasta havaitaan myös pintakerroksen puristusjännityksen ylittävän myötörajan ja siten plastisoitumisen alkavan jo 140...150 °C:ssa (mikäli compound-putki on lähtötilanteessa jännityksetön).

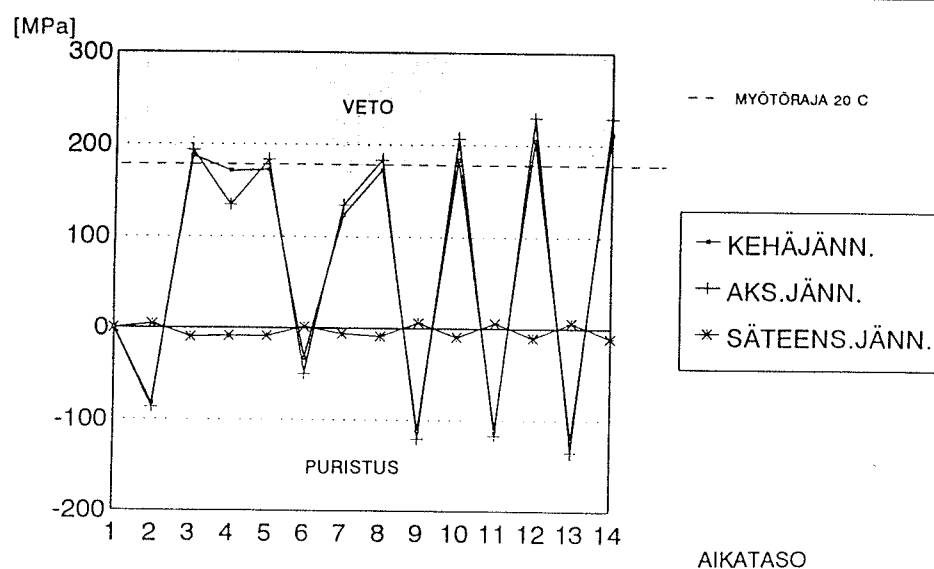
**Kuva 27** Jännitykset pintamateriaalissa kuvan 26 mukaisella käyttösekvenssillä.

Tarkasteltaessa compound-putkeen syntyviä jännityksiä kuvan 26 mukaisella käyttösekvenssillä havaitaan kuvasta 27, että päästöhehkutuksen jälkeen pinnoitteessa on 20 °C:ssa aina vähintään myötörajan suuruinen vetojännitys. Vaikka putkeen saataisiin austeniittisen ruostumattoman teräksen pinnalle puristusjännitys esim. kuulapuhalluksella, saatu hyöty häviää heti kun pinnoite joutuu alttiiksi yli 370 °C:een kuumuuteen. Kun tiedetään, että compound-putken sisäpinnalla lämpötila on noin 300 °C:tta ja compound-putken ulkopinnalla normaali käytössä olevan noin 20...70 °C:tta korkeampi lämpötila, ei kuulapuhalluksesta ole juuri muuta hyötyä kuin, että mahdollisesti pinnassa olevat jännityskonsentraatiokohdat saadaan tasoitettua.

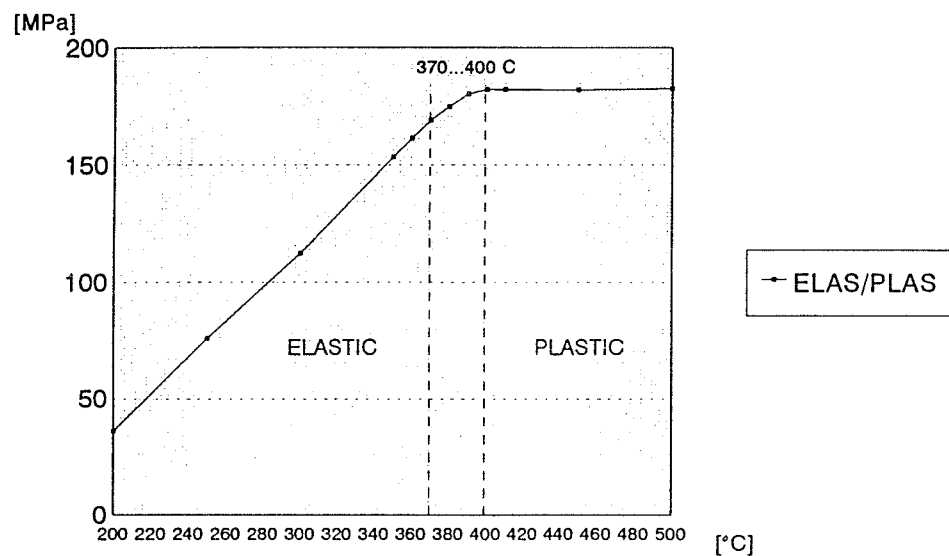
Pinnoitteen käyttäytymistä ylös- ja alasajoissa havainnollistaa kuva 28, jossa putki ensin kuumennetaan kohti käyttölämpötilaa ja sen jälkeen jäähdytetään takaisin 20 °C:een. Pinnoite käyttäytyy elastisesti alasajossa mikäli vetojännitys ei ylitä myötörajaa (180 MPa 20 °C). ABAQUS-ajojen tuloksista piirretystä käyrästä havaitaan, että elastisen ja plastisen käyttäytymisen raja on n. 370...400 °C:ssa.

**Kuva 28** Pinnoitteen elastinen ja plastinen käyttäytyminen.

Todellisuudessa pinnoitteen jännitykset vaihtelevat lähtötilanteen vetojännityksen ja käyttölämpötilassa vallitsevan puristusjännityksen välillä. Mikäli käyttölämpötilassa ei ylitetä pinnoitteen myötörajaa, pinnoite käyttäytyy elastisesti. Kuvasta 28 nähdään, että vasta kun putki lämmitetään 370...400 °C:een (ennen palautusta takaisin 20 °C:een) tulee jäähtymisen jälkeen pinnoitteeseen niin suuri vetojännitys, että ylitetään myötöraja ja plastisoituminen alkaa. Siten lämpötila-aluetta 370...400 °C voidaan pitää kriittisenä ylärajana compound-putkelle (AISI 304L). Kuva 29 havainnollistaa pinnoitteen plastista käyttäytymistä.

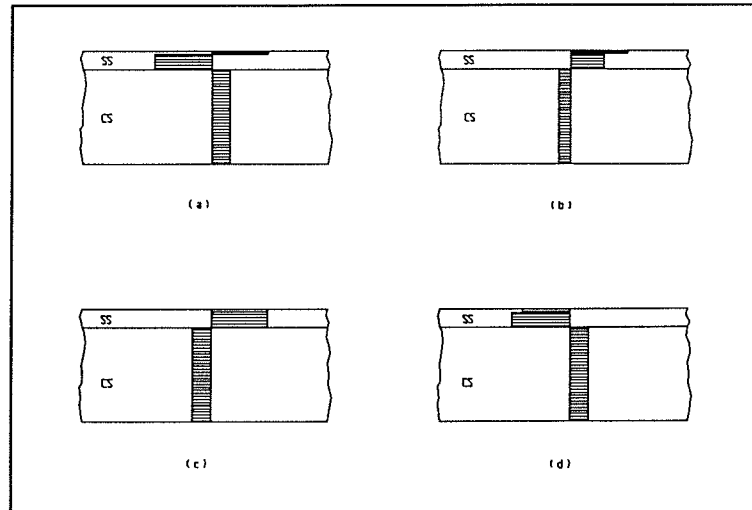
Kuvassa 30 on esitetty compound-putken jännitysvaihtelut, kun putken pintaan on saatu kuulapuhalluksella myötörajan suuruinen puristusjännitys. Mikäli käyttötilanteessa puristusjännitys pinnoitteessa ylittää pintamateriaalin myötörajan (kuva 30 c), kuulapuhalluksesta saatu hyöty menetetään. Mutta mikäli käyttötilanteessa puristusjännitys pinnoitteessa ei ylitä myötörajaa (kuva 30 b), jää alasajon jälkeen compound-putken pinnalle myötörajaa pienempi vetojännitys (kuva 30 d) ja siten jännityskorroosiovaara pienenee.

**Kuva 30** Kuulapuhallutetun compound-putken jännitysvaihtelut. Lähtötilanteessa (a) putkenpintaan on kuulapuhalluksella aikaansaatu puristusjännitys. Jännitykset käyttötilanteessa (b) ja tilanteessa, jolloin kuulapuhallus menettää merkityksensä (c). Jännitykset alasajon jälkeen (d), kun käyttötilanteessa (b) ei ylitetty pintamateriaalin myötörajaa.

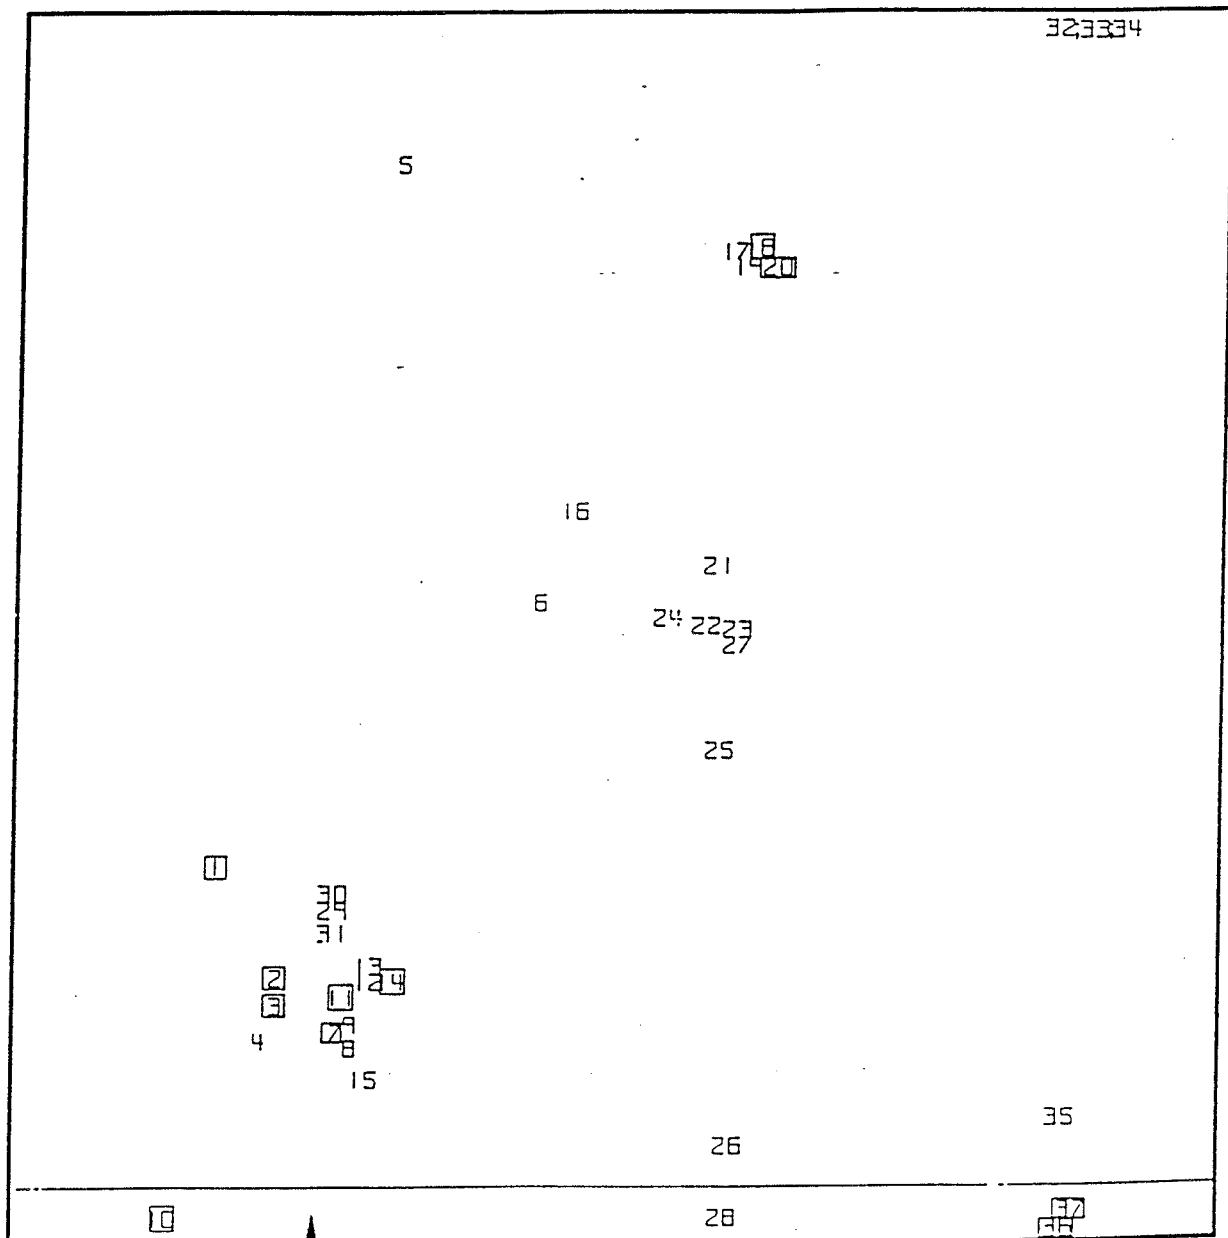
# SÄRÖINDIKAATIOIDEN SIJOITTUMINEN POHJASSA TAKASEINÄ

ETUSEINÄ  
TAMUTETTU ALUE
