**Soodakattiloiden materiaalit ja tarkastukset – raportti 26.3.2016**

**Suomen Soodakattilayhdistys ry.**

**SOODAKATTILAN  
MATERIAALIT JA TARKASTUKSET**

**26.3.2016**

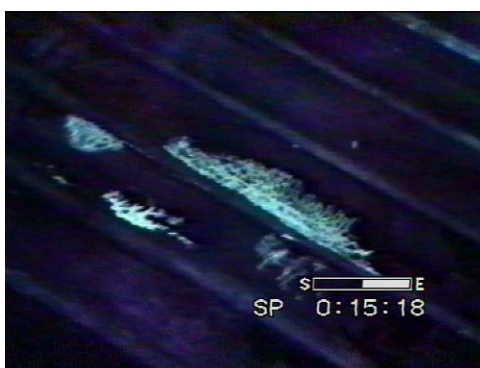
Kuva 4-4. Fluoresoivalla tunkeumanesteellä tarkastetun pohjan särönäyttämiä

Kattilaolosuhteissa on suositeltavaa käyttää fluoresoivaa menetelmää, joka helpottaa tunkeumanesteen poistoa/puhdistusta erityisesti silloin, kun käytetään vedellä poistettavaa tunkeumanestettä. Riittävä puhtausaste nähdään heti uv-valossa eikä kohdetta tarvitse puhdistaa varmuuden vuoksi, kuten värillisellä menetelmällä joudutaan tekemään. Jos puhtausaste ei ole riittävä, lian aiheuttamat indikaatiot peittävät todelliset viat. Mikäli epäillään esim. kattilapesun aiheuttamaa kosteutta säröissä, niin rakenne on kuivattava. Apuna voidaan käyttää lämmittämistä (vältettävä suoraa liekkiä) tai kehitettä, jolla imetään kosteus ennen tunkeumanesteen levitystä.

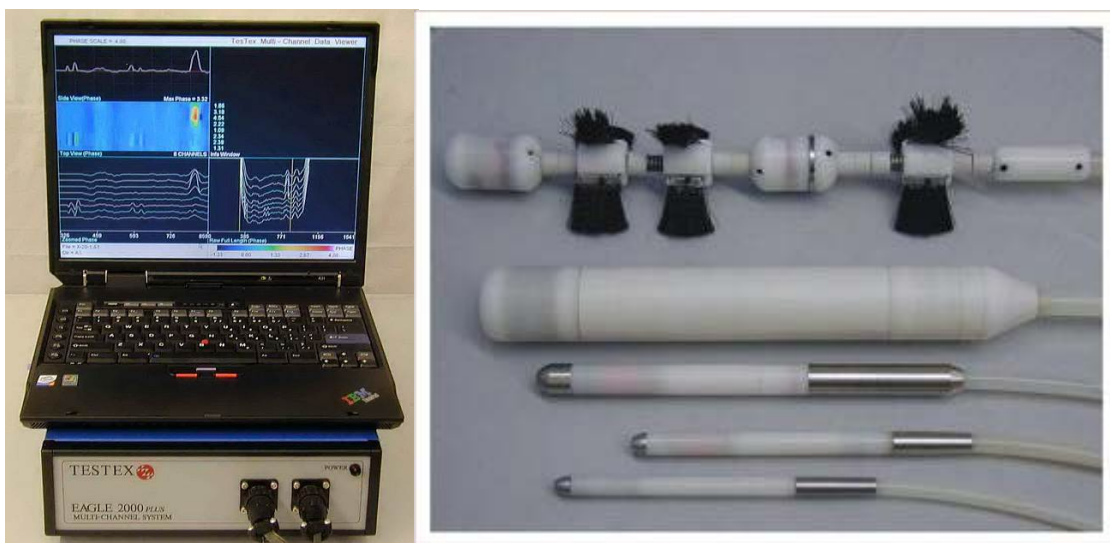
Kuva 4-13. RFET laitteisto putkiston tarkastukseen /Testex Incorporation/

Sisäpuolinen pyörrevirtatarkastus ferriittisille putkille, jolla voidaan todeta laaja-alaiset ohentumat (esim. nuohojen aiheuttama kuluma). Esimerkiksi keittopintaputkien ohenemien mittaus.

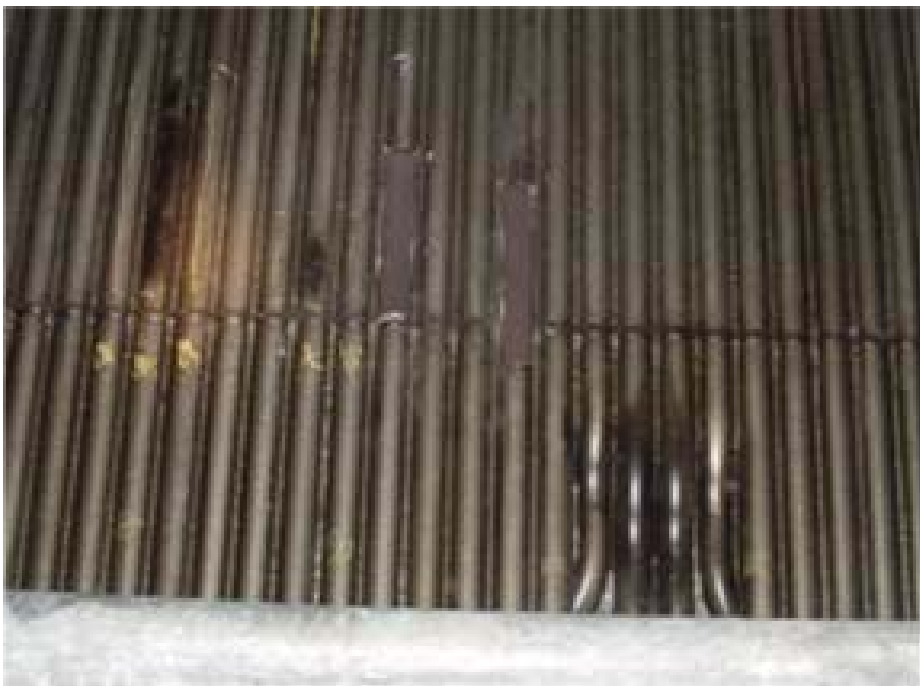
**Kuva L1. Värimuutoksia seinällä**

Kuva L1 on vauriokattilan seinältä. Osa vikakohdista oli mustunut. Kattilatarkastus pitää aina aloittaa silmämääräisellä tarkastuksella, jossa selvitetään väripoikkeamat normaalista. Erityisiä riskipaikkoja ovat mm. poltinaukkojen yläpuolet (virtauksen vaikutus liekkiin). Värimuutokset aiheuttavat aina lisätutkimuksia.

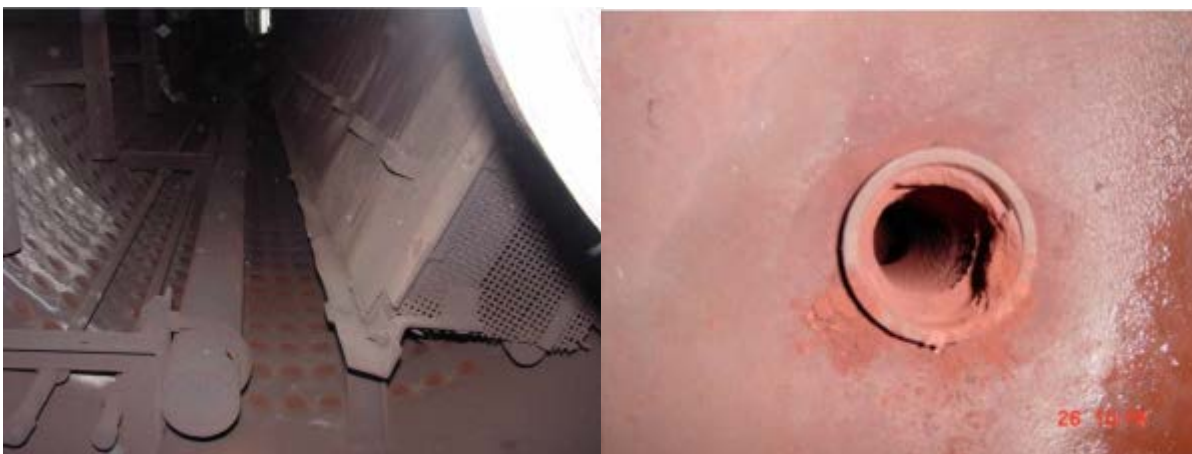
**Kuva L2. Lieriössä epäpuhtauksia ja värimuutoksia**

Kuva L2. Epäpuhtaudet ja harmaasta poikkeavat värimuutokset johtavat lisätutkimuksiin. Sen lisäksi että tehdään höyrystimensisäpinnan NDT-tarkastuksia tulipesässä, tarkistetaan jakotukkien puhtausasteet. Oikean kuvan tapauksessa on riskinä höyrystinputkien sisäpuolen kerrostumat ja jopa tukkeumat vesityslinjoissa.

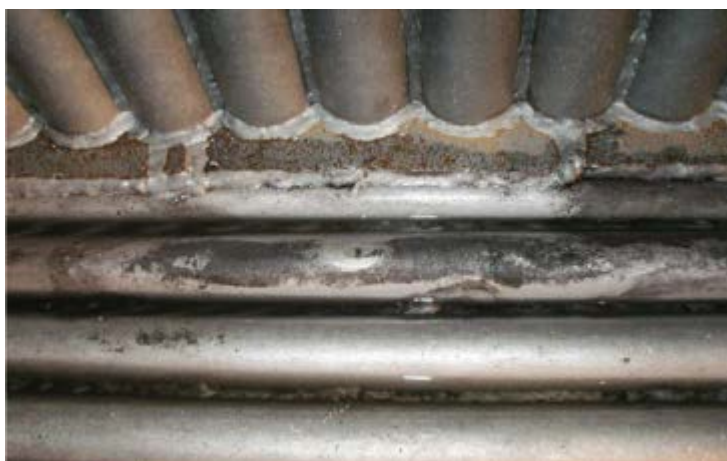
**Kuva L4. Korjauskohta pohja-seinä-kamparaudassa**

Kuva L4. Pohjan ja seinien väliset kamparaudat on tarkastettava tunkeumanestemenetelmällä, kun pohja tyhjennetty. Jos pohjaa ei ole tyhjennetty, varmennetaan pohjakaapista, että kamparaudan rikkoutuminen ei ole aiheuttanut sulavuotoa.

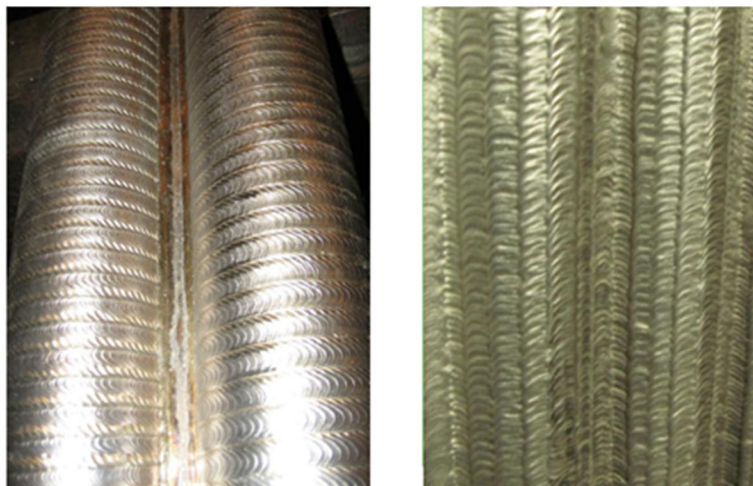
Kuva 2. Esimerkkejä hitsauspinnoitteista, vasemmassa kuvassa spiraalihitsi [13]

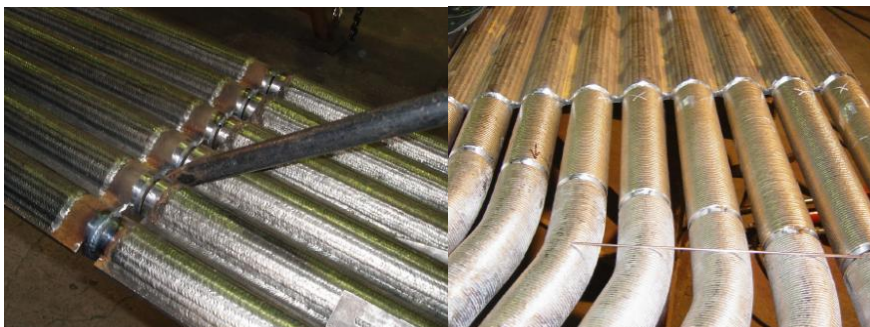
Kuva 12. Hitsauspinnoitettujen putkien liittäminen [19]

Pinnoitehitsattujen putkien liittäminen vastaa hyvin pitkälle compound-putkien hitsausta (hiiliteräs–austeniittinen/ruostumaton teräs –liitos). Tällaisen eripariliitoksen hitsauksessa on pyrittävä estämään erilaisten terästen sekoittuminen toisiinsa, koska tällöin muodostuu helposti hauraita rakenteita. Tästä johtuen on noudatettava erityistä huolellisuutta oikean lisäaineen ja hitsausmenettelyn valinnassa sekä itse hitsaustyössä. Hitsaus tehdään kahdessa osassa, ensin pohjaputki ja toisessa vaiheessa pintaosa. Jättämällä riittävän pitkä osuus pohjaputkea näkyviin varmistetaan, ettei pinnoitekerrosta pääse sekoittumaan hitsisulaan, Kuva 12.

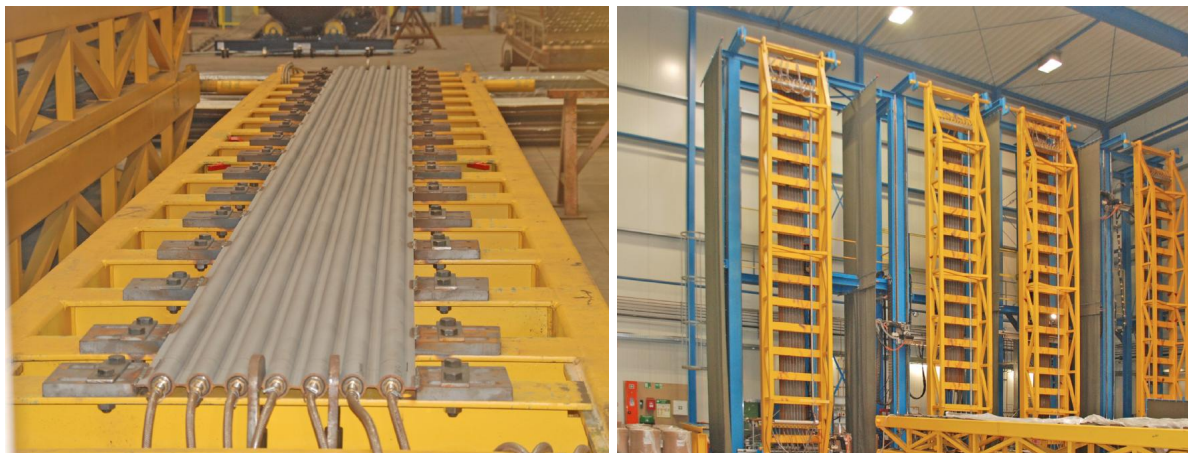
Kuva 13. Esimerkkejä hitsauspinnoituksesta tehtaalla [19]

Hitsauspinnoitus voidaan suorittaa, jos hitsin tunkeuma ja muutosvyöhyke jäävät putken seinämän pienimmän sallitun paksuuden ulkopuolelle [27]. Jos käytössä olleen hitsauspinnoitettavan putken paksuus on pudonnut alle normeissa sallitun paksuuden, voidaan ennen hitsauspinnoitusta tehdä täytehitsaus putkimateriaaliin soveltuvalla täyteaineella. Vaihtoehtoisesti pahoin vaurioituneet alueet voidaan korvata uusilla tehtaassa pinnoitetuilla putkilla/paneeleilla (Kuva 13).

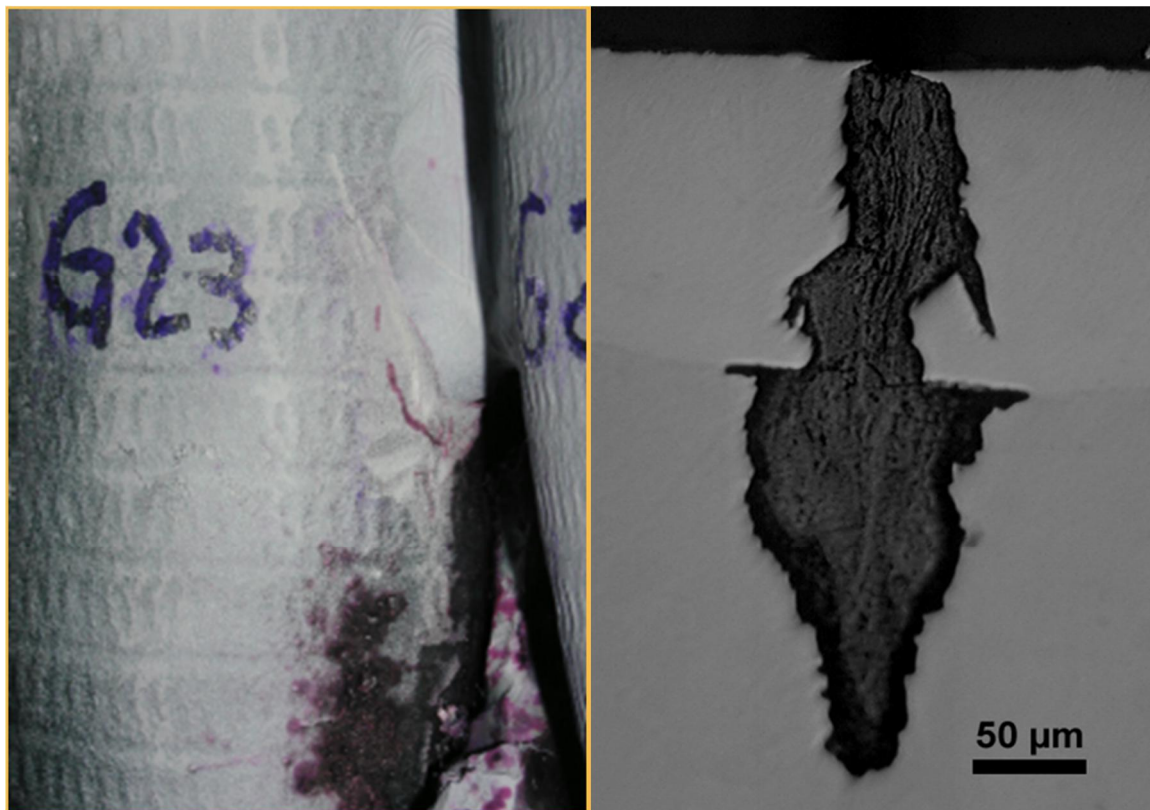
Kuva 14. Alloy 625 hitsauspinnoitteen murtumia primääri-ilma-aukon ohitusputkessa. Osa säröistä on edennyt hiiliteräksen puolelle. [28]

ORNL ja Paprican raportoivat Alloy 625 hitsauspinnoitteen vakavista säröilyongelmista primääri-ilma-aukkojen ohitusputkissa 2,5 vuoden käytön jälkeen. Säröt ulottuivat pahimmillaan hiiliteräksen asti, Kuva 14. Vastaavissa paikoista on kuitenkin olemassa myös hyviä kokemuksia. [9,28] Viime kädessä laitospohjaiset olosuhteet määrittelevät materiaalien käytettävyyden. G. Lai raportoi primääri-ilma-aukon putkiin pinnoitetun Unifuse 309 kerroksen olleen hyvässä kunnossa ilman merkkejä mekaanisista vaurioista vielä 13 vuoden käytön jälkeen [11].

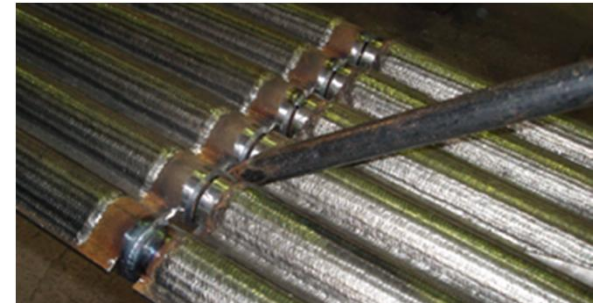
## Liittäminen

- Vastaa hyvin pitkälle compound-putkien liittämistä – eripariliitos
  - Kahdessa vaiheessa
- Estettävä eri laatuojen sekoittuminen – hauraiden rakenteiden syntyminen

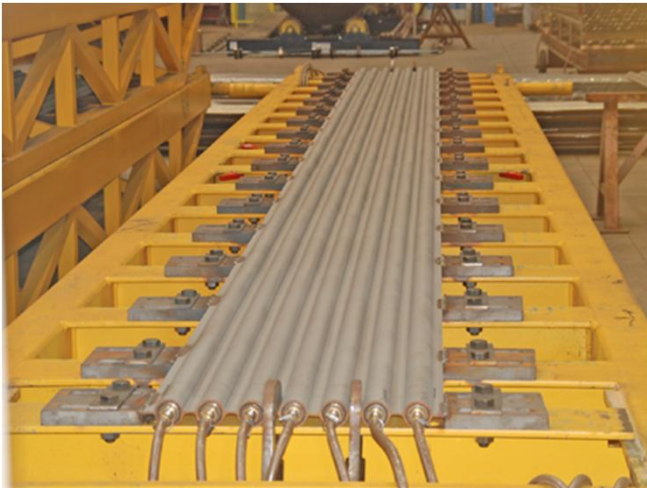
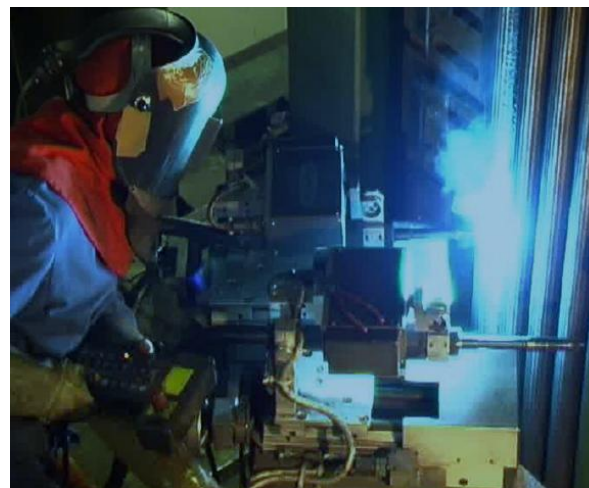
# Korjaukset

- Samat säännöt kuin missä tahansa korjaushitsauksessa; puhdistus, vikojen poisto, oikeat materiaalit...
- Laajojen alueiden hitsauksessa rakenteiden jäähdytys (virtaus,  $T_{inlet} < 30^{\circ}$ )
- Tarvittaessa täytehitsaus ennen pinnoitusta (ei suositella/Suosituksien -raportti) tai koko vaurioituneen alueen vaihto

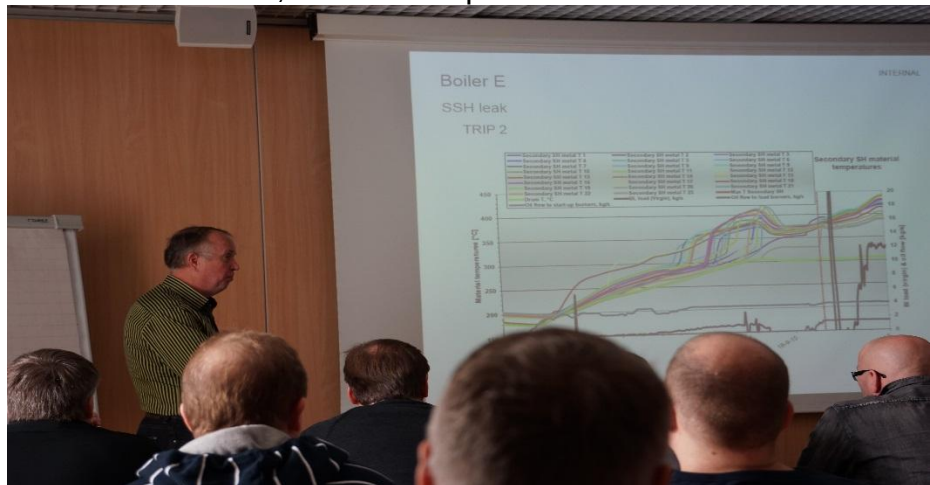
Aisaputkien lämpötilan mittaus. Lämpötilan nostossa 0.7 - 1 °C/min. Jos putkissa "ongelmia", yleensä kammion alalaidan putkissa, josta esim kondenssi pääsee helpoimmin alimpiin putkiin. Paine-ero kertoo trendinä tilanteesta. Höyryn ja syöttöveden virtausero kg/s. Tulistimen vesilasti. Kuvaajassa hyppy (lämpötila ylöspäin) kertoo vesilasti lähtee pois.

Miten varmistetaan, että lauhde poistuu tulistimesta ?
