## Soodakattila tulevaisuudessa – materiaalien sulfidoitumis- ja mustalipeäkokeet

Tilaaja: Suomen Soodakattilayhdistys ry

| Projektin nimi<br><b>SOTU-II</b> | Suoritteen numero<br><b>G4SU00748</b> |

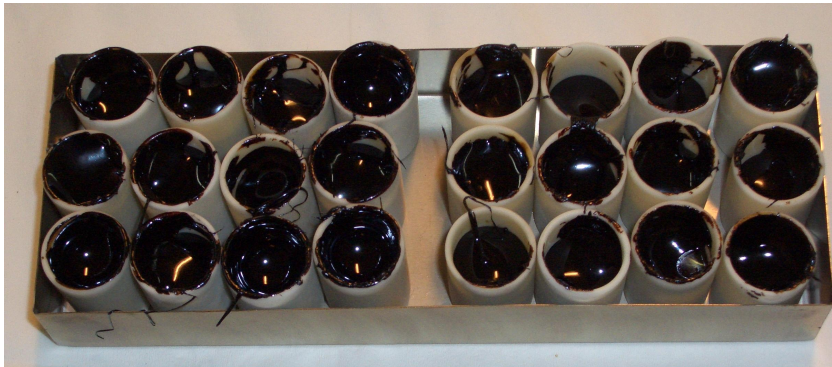
Kuva 39. Mustaliipeäkokeiden kuponkinäytteet ja niiden sijoittelu ennen kokeen alkua.

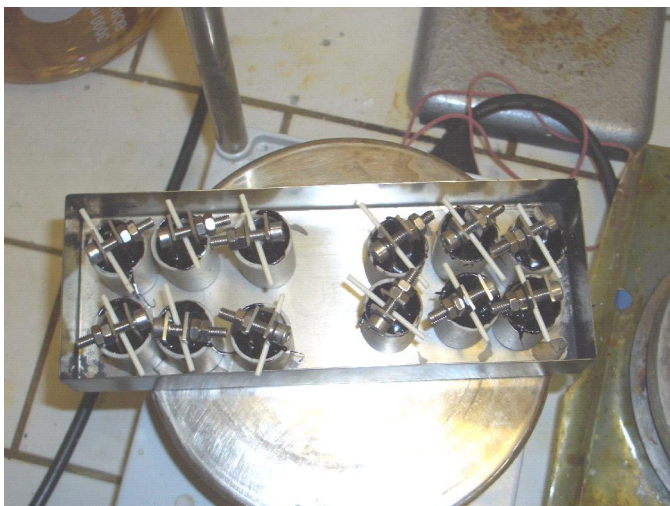
Kuva 40. U-sauvat alumiinioksidipokkaissa rst-laivassa valmiina uunitukseen.

Jännityskorroosio kokeet tehtiin alumiinioksidipokkaissa, 1 U-sauva/upokas, jotka asetettiin uunitusta varten rst-laivaan, kuva 40. U-sauvat upotettiin mustaliipeään juuri ennen koetta. Kokeissa käytetyt mustaliipeät lämmitettiin vesihauteessa ennen koetta, jotta lipeät pystyttiin annostelemaan säilytysastioista upokkaisiin. Näytteiden asentamisen jälkeen laiva laitettiin kuumaan 400°C uuniin ja kaasuvirtaus kytkettiin päälle. Altistuksen jälkeen uunin lämmöt kytkettiin pois ja uunin annettiin jäähtyä 25°C lämpötilaan ennen näytteiden poisottoa. Kokeen jälkeen näytteet pestiin ja analysoitiin makro- ja mikroskooppisin tarkasteluin mahdollisten jännityskorroosiosäröjen havaitsemiseksi.

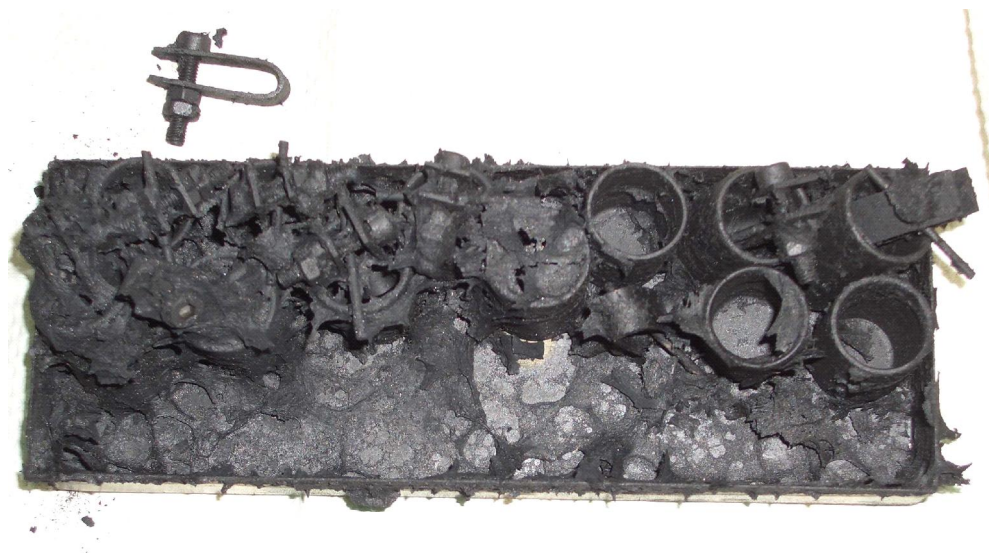
Kuva 44. U-sauvat ensimmäisen haihdutuskokeen jälkeen.

Haihdutuskokeen jälkeen näytteet ja koko näytelaiva olivat kauttaaltaan kokeen aikana kuohuneen ja kuivuneen mustalipeän peitossa, kuva 44. Näytteiden poisoton yhteydessä havaittiin, että kaikki muut paitsi neljä Rauman mustalipeässä ollutta näytettä, Sanicro 38, 65 ja 69 sekä 4C54, olivat pysyneet kokeen aikana upokkaissa. Edellä mainitut neljä näytettä löytyivät kokeen jälkeen laivan pohjalta, jonne ne olivat todennäköisesti pudonneet laivaa uuniin laitettaessa. Näytteiden putoamisen takia koe Rauman lipeässä uusittiin. Uusinta kokeessa näytteet pysyivät upokkaissa vaikkakin osa upokkaista oli kallistunut mustalipeän kuohumisen seurauksena.

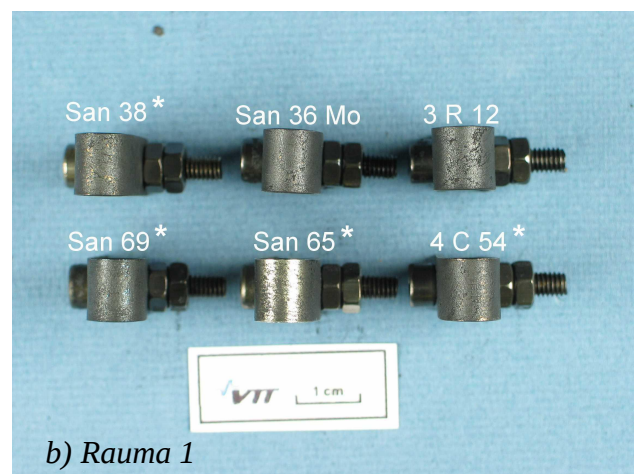
Kuva 45. Pestyt ja puhdistetut U-sauvat ensimmäisen altistuskokeen jälkeen: a) Pietarsaaren lipeä ja b) Rauman lipeä (\* Näytteet löytyivät kokeen jälkeen laivan pohjalta) ja c) uusintakoe Rauman lipeässä.
