Suomen Soodakattilayhdistys ry

AUTOMAATIOTYÖRYHMÄN KOKOUS III/2009

Hajukaasujen polttosuosituksen päivitykseen liittyvä selvitys

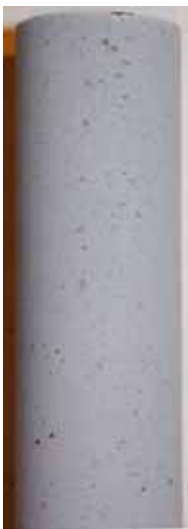
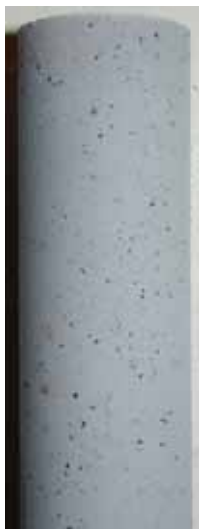
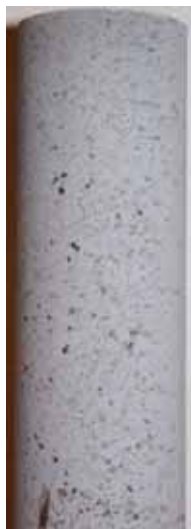
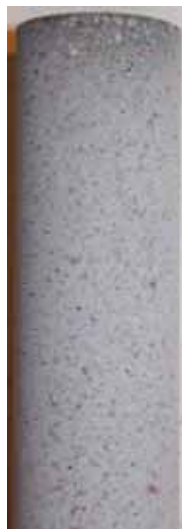
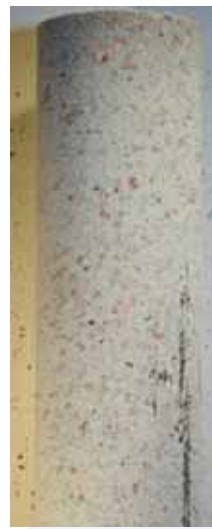
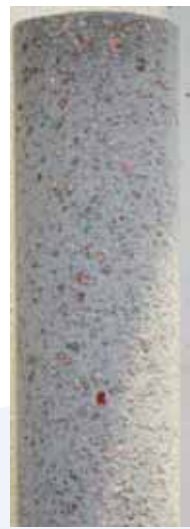
10 %

20%

30%

33%

38%

43%

## Minuuttisondiprojekti (2/2)

- Minuuttisondi
  - Tavoitteena menetelmä jolla carry-over (arvio) saataisiin nopeasti selville, ei tarvittaisi ilmajäähytteistä sondia
  - Projekti on valmis, suomenkielinen yhteenvetoraaportti, kuvasarja ja laskenta-excel julkaistaan kotisivuilla
  - Koulutusluento Konemestaripäivillä 2010
  - Vertaamalla kattilassa ollutta minuuttisondia kuvasarjaan, voi arvioida peittävyysasteen ja syöttämällä mittausajan (10 – 30 s) laskupohjaan -> carryover määrä  $\text{g/Nm}^3$  dfg
  - Vain hetkellinen arvo (10 – 30s)
  - Olosuhteet vaihtelevat kattilan eri puolilla, sondi syvyys kattilassa 1m
  - Perustuu silmämääräiseen arvioon

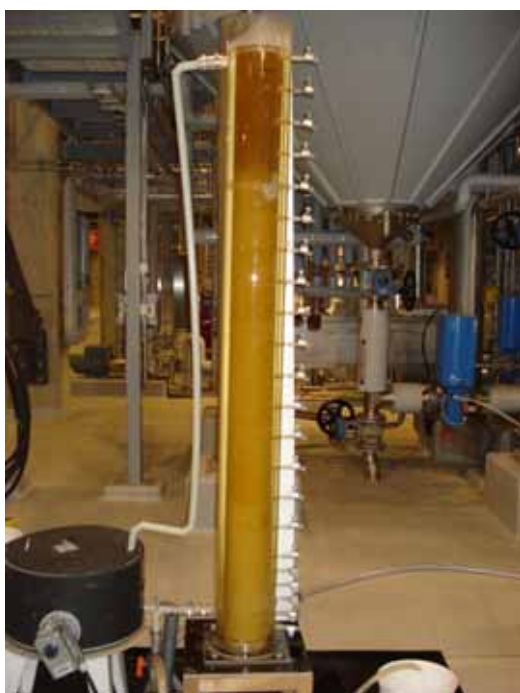
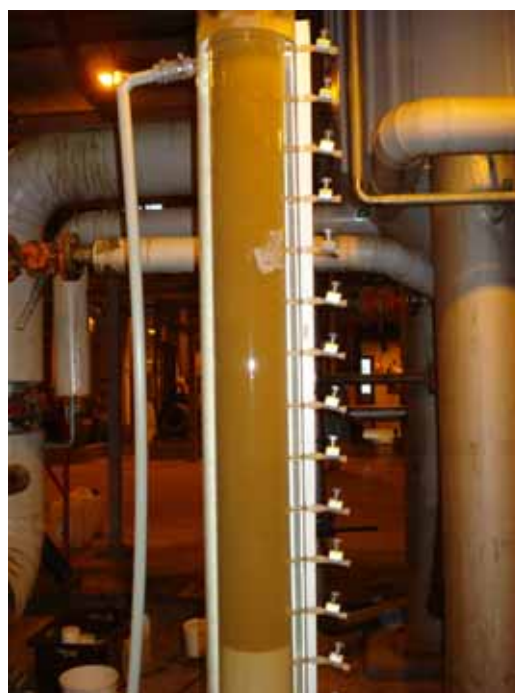
## Emävesi-projekti (1/8)

Kymi 1,5 h

Rauma 45 min

1. Koemateriaalin hankinta, 2 tehdasta (Rauma/Kymi) **Valmis**
  - havutehdas ja havu + koivutehdas
  - viher- ja valkolipeä, NaOH + mahd. muita tarvikkeita
  - mäntyöljyä
2. Ligniinilautan rakenteen tutkiminen **Valmis**
  - mikroskooppivalokuvasarja
  - pyritään verifioimaan/kumoamaan oletettu rakenne
  - määritetään komponenttien osuudet (ligniini, mö, vesi)
3. Erottumisen aikariippuvuus **Valmis**
  - selvitetään erottumisnopeus (putkimenetelmä)
  - tehtävä tehtaalla. Emävesi muuttuu vanhetessaan
  - voidaan tehdä laite, esim. 2 m läpinäkyvä PC tai PVC-putki
