**Suomen Soodakattilayhdistys ry**

**Konemestaripäivä 2015**

**Raportti 1/2015**

## **SUOMEN SOODAKATTILAVAURIOT 2014**

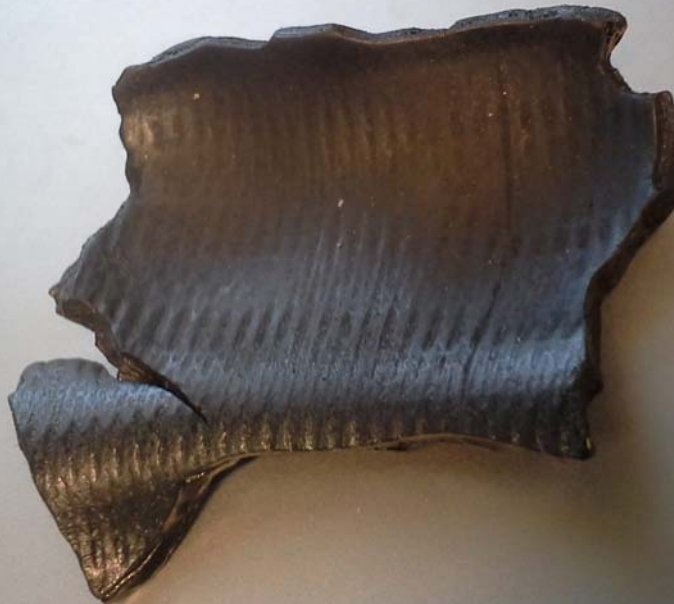
**Esimerkki kumiosista putkessa**

- Ruotsissa tapahtuneen sulavesiräjähdysen vuoksi päätettiin suurentaa laihakaasu (LHK) järjestelmän vedenpoistoyhteiden nimelliskoko  $NS\ 50 > NS100$ .
- Vesitysputkistoa purettaessa huomattiin LHK-järjestelmän veden erotussykloonin olevan vettä täynnä vaikka seisokin alusta oli mennyt jo useita päiviä.
- Vesilukkojen todettiin olevan täynnä kumisia tiivistesten kappaleita jotka tukkivat putkiston täysin (ilmeisesti tiivistemateriaali ei kestänyt mm. tärpättiä)
- Vedenerotussyklooniiin tulee LHK-yhteitä usealta korkeudelta tila kysymyksestä johtuen olisi ollut mahdollista veden päätyminen soodakattilaan suuremman kaasumäärän/paineen muutoksen yhteydessä.

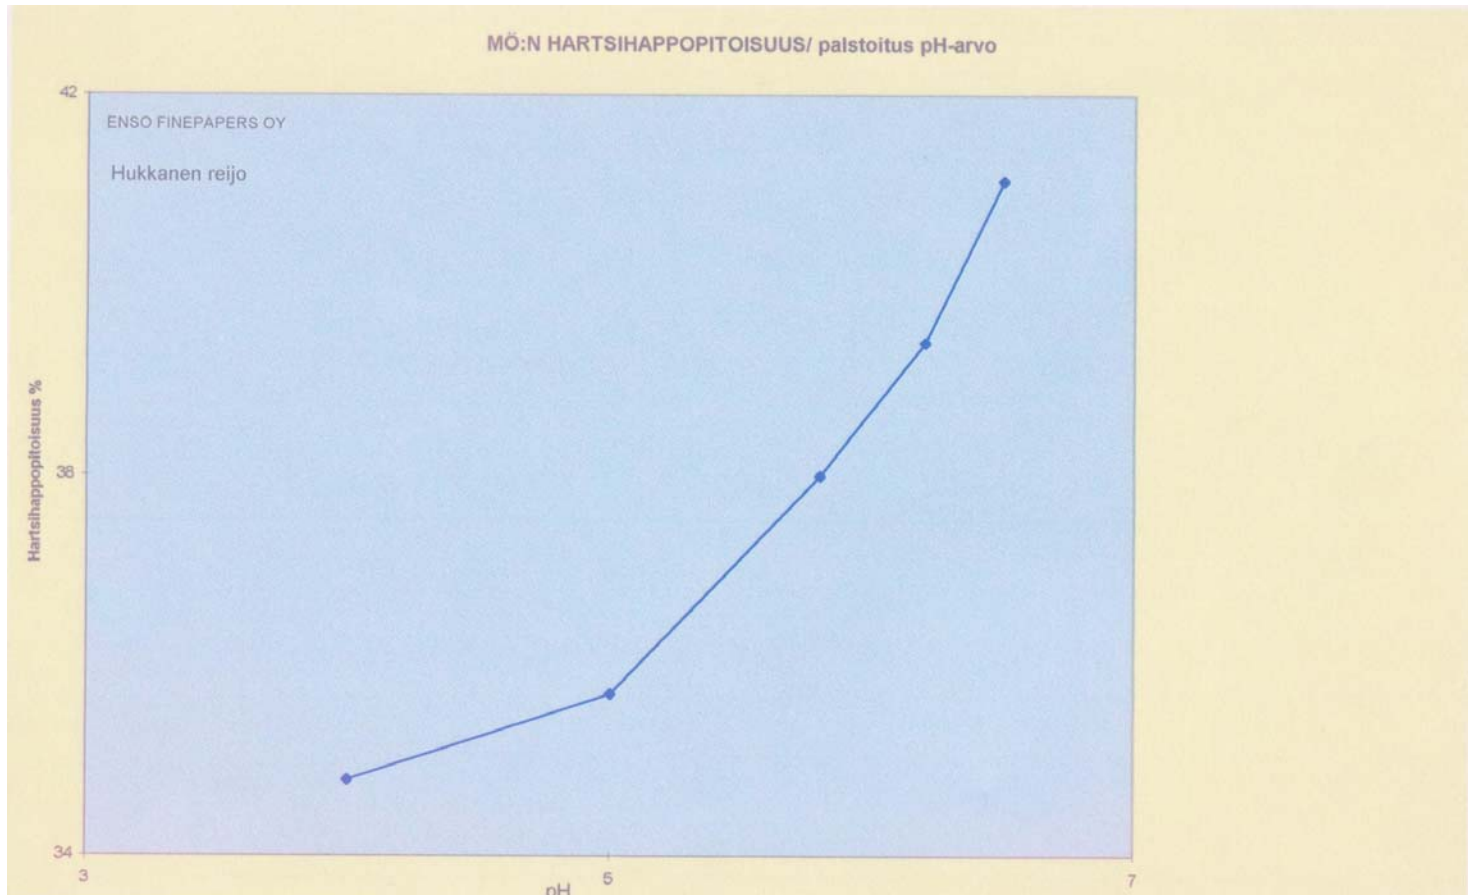
# Mö:n hartsihappopitoisuus/palstoitus pH-arvo

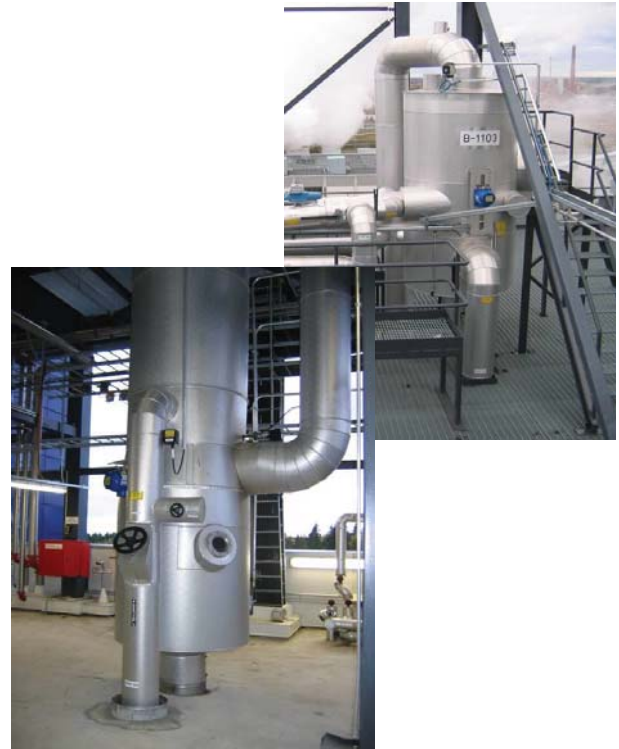
# Preheating and Drying Sections

- 3 stages
- Preheating: Falling film evaporators + flash tank
  - Heat transfer area  $2 \times 256 \text{ m}^2$
  - Operating temperature  $110\text{-}150 \text{ }^{\circ}\text{C}$
- Drying section: Thin film evaporator
  - Heat transfer area  $23.8 \text{ m}^2$
  - Operating temperature  $200\text{-}230 \text{ }^{\circ}\text{C}$
- Operating pressure  $55\text{-}70 \text{ mbar (abs)}$

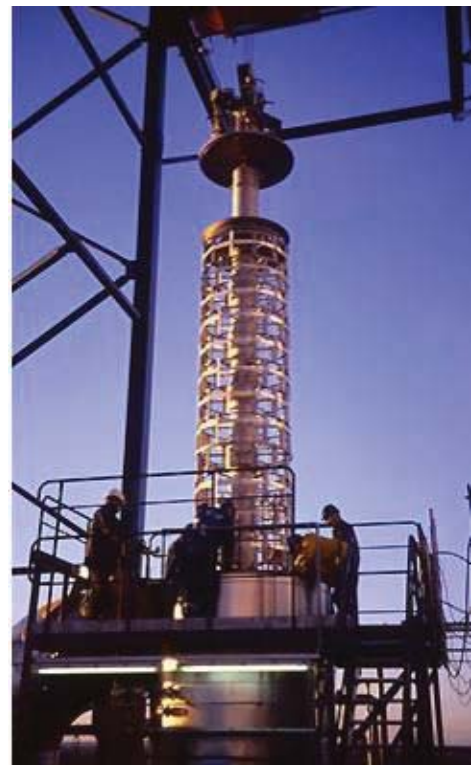
- 2 stages
- Thin film evaporators
- First stage:
  - Heat transfer area  $36.0 \text{ m}^2$
  - Operating temperature  $260 \text{ }^{\circ}\text{C}$
- Second stage:
  - Heat transfer area  $30.2 \text{ m}^2$
  - Operating temperature  $315 \text{ }^{\circ}\text{C}$

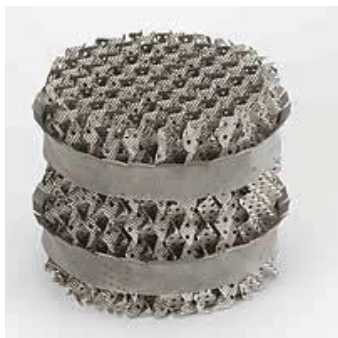
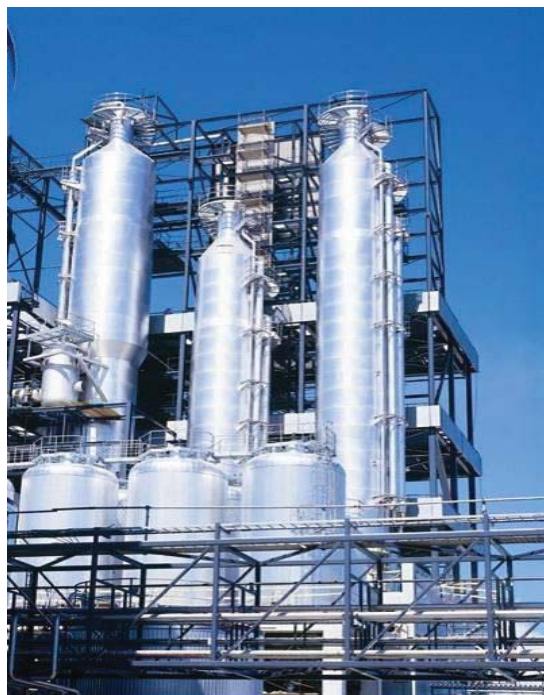
## Rosin Separations

- Column diameter 4.3/3.2 m and 3.4/2.4m
- Column height 38.5 m and 44.8 m
- Operating temperature 260-265 °C
- Falling Film reboiler or Thin Film Evaporator
- Packing type: Mellapak

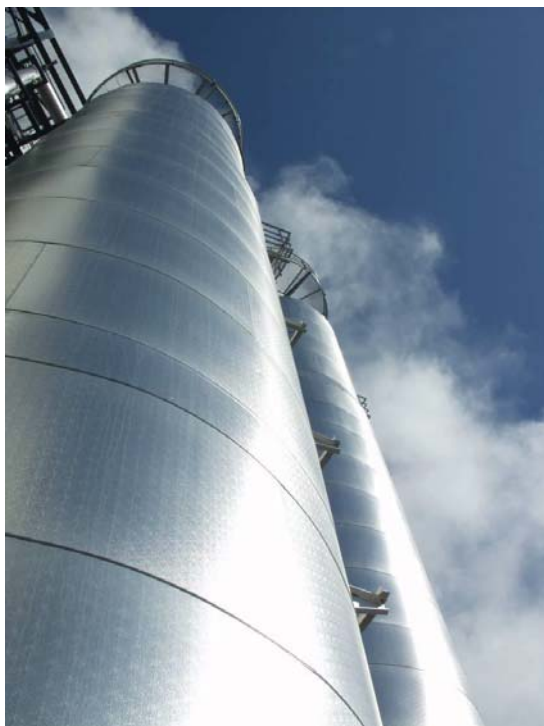
## Heads Separation

- Column diameter 3.3 m
- Column height 30 m
- Operating temperature 235 °C
- Falling Film reboiler
- Packing type: Mellapak

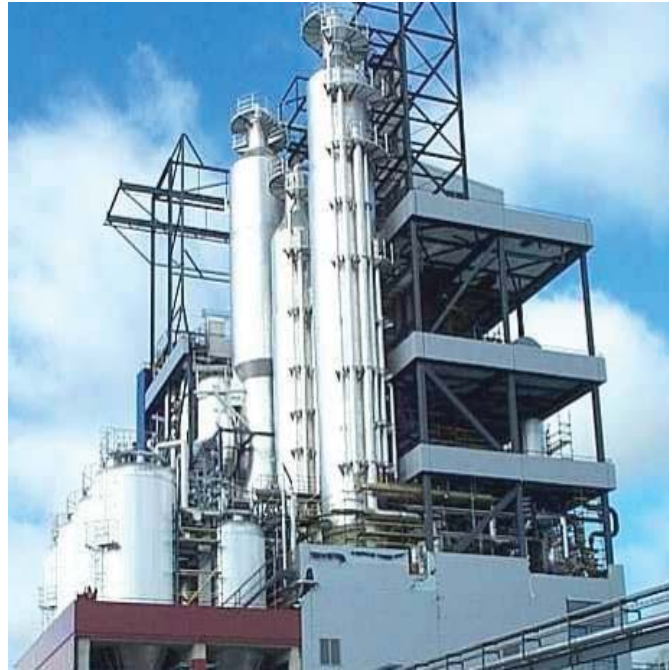
# Fatty Acid Separation

- Column diameter 3.5/3.2 m
- Column height 35.9 m
- Operating temperature 235-240 °C
- Forced circulation heat exchanger + flash vessel reboiler
- Packing type: Mellapak

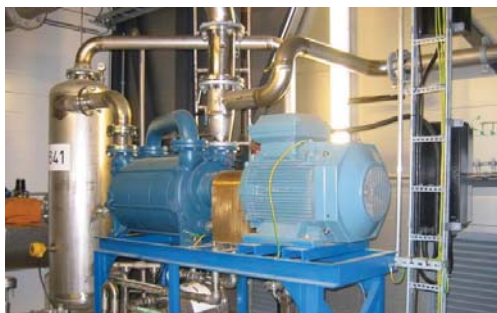
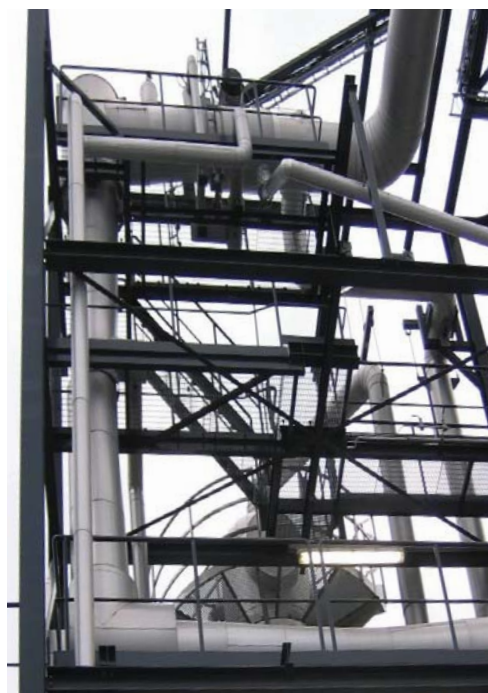
## Vacuum Units

- Drying Section:
  - Liquid Ring Vacuum Pump
- Fraction Units:
  - Steam ejector 3 stages + Liquid Ring Vacuum Pump
  - Operation pressure 4 mbar (abs)

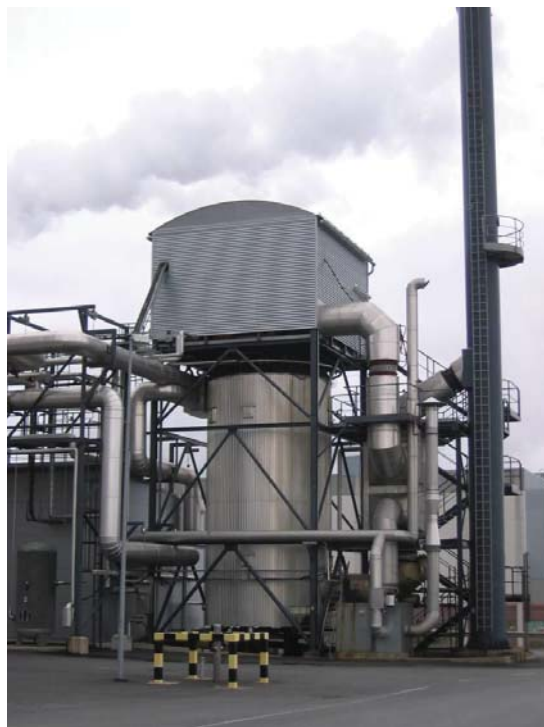
# Energy Systems

- Bertrams Hot Oil Boiler 19.5 MW
- Oilon Burner
- Fuels:
  - Ejector Oil and Heads
  - Light Fuel Oil
- Hot Oil: Therminol 72
- Hot Oil max temperature 385 °C
- Steam generation 2.5 and 3.5 bar

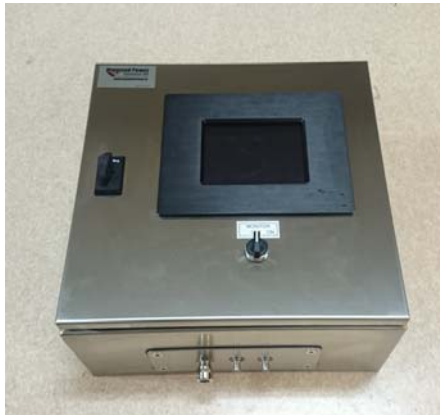
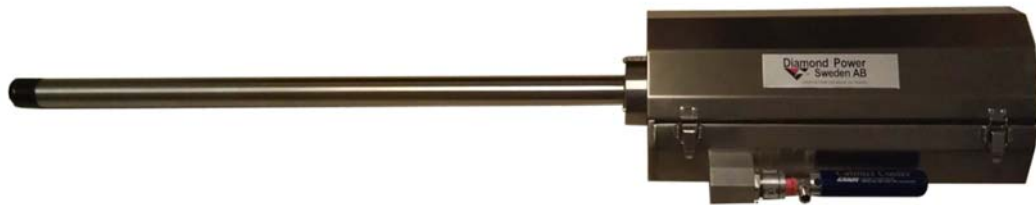
# SmeltCam AT II

Optional local monitor  
box

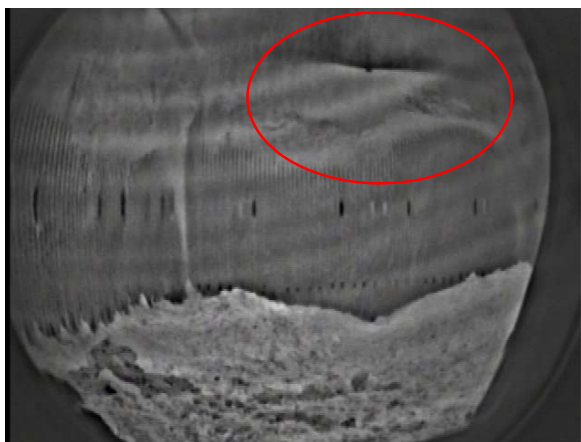
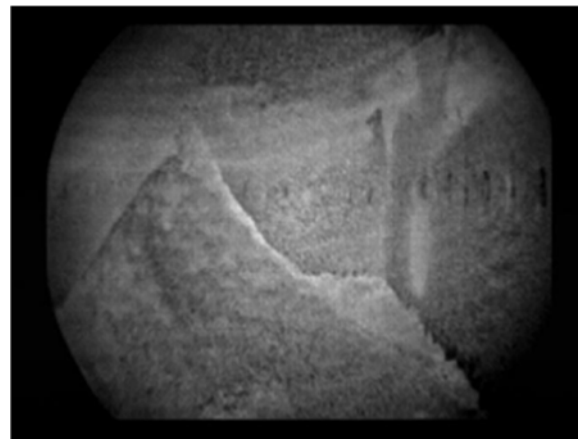
## SmeltCam applications

- Monitor smelt bed, liquor guns and superheater.

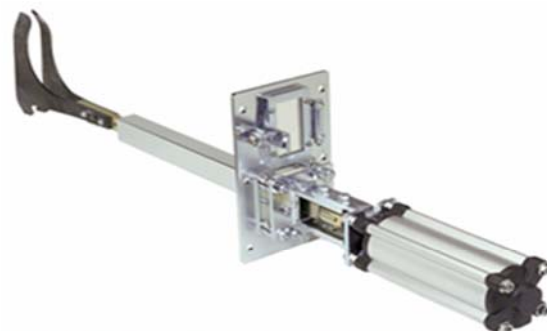
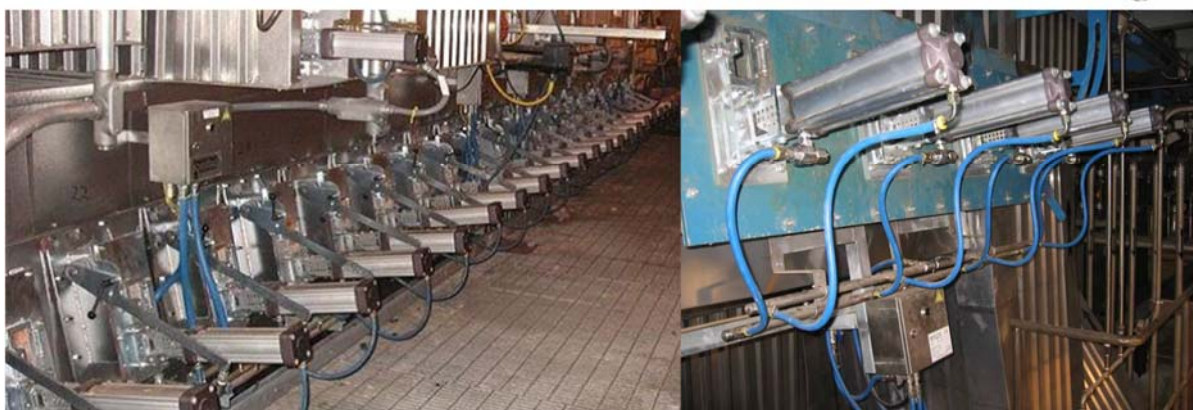
# Diamond FlexRod® Port Rodder

- ✔ Correct air volume and velocity into the boiler
