**Suomen Soodakattilayhdistys ry**

**Hitsauspinnoitetut putket  
soodakattiloissa**

**2.9.2016  
Raportti 11/2016  
16A0913-E0173**

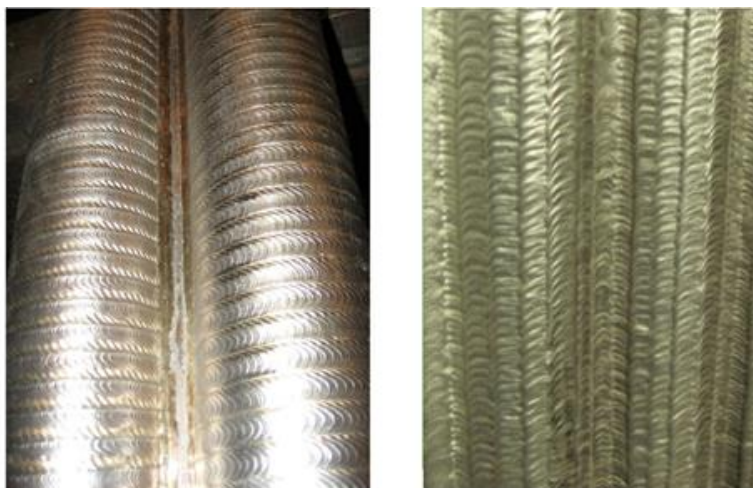
Kuva 2. Esimerkkejä hitsauspinnoitteista, vasemmassa kuvassa spiraalihitsi [13]

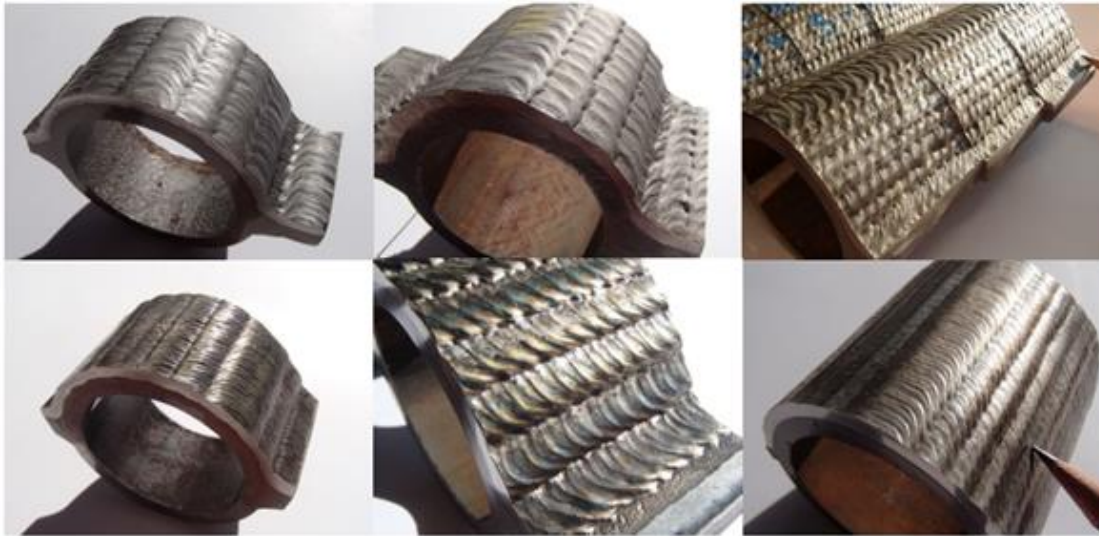
Kuva 3. Kuuden toimittajan samoilla spesifikaatioilla valmistamat näytekappaleet [18]

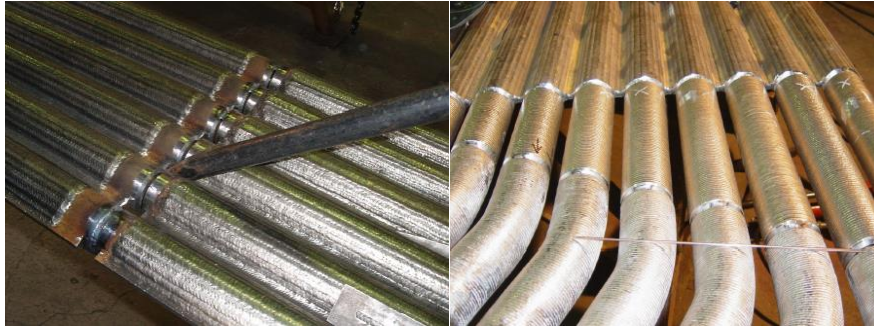
Kuva 13. Hitsauspinnoitettujen putkien liittäminen [20]

Pinnoitehitsattujen putkien liittäminen vastaa hyvin pitkälle compound-putkien hitsausta (hiiliteräs–austeniittinen/ruostumaton teräs –liitos). Tällaisen eripariliitoksen hitsauksessa on pyrittävä estämään erilaisten terästen sekoittuminen toisiinsa, koska tällöin muodostuu helposti hauraita rakenteita. Tästä johtuen on noudatettava erityistä huolellisuutta oikean lisäaineen ja hitsausmenettelyn valinnassa sekä itse hitsaustyössä. Hitsaus tehdään kahdessa osassa, ensin pohjaputki ja toisessa vaiheessa pintaosa. Jättämällä riittävän pitkä osuus pohjaputkea näkyviin varmistetaan, ettei pinnoitekerrosta pääse sekoittumaan hitsisulaan, Kuva 13.

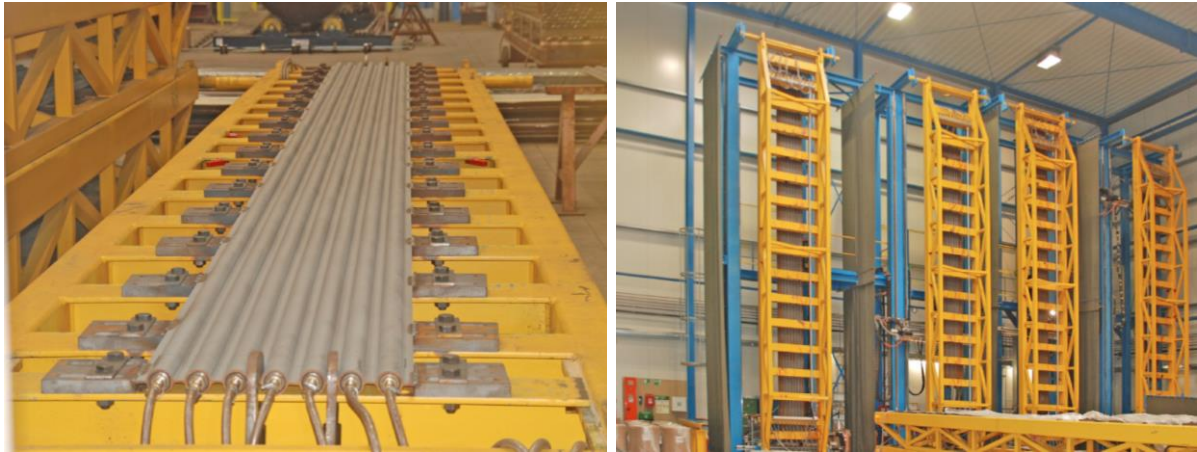
Kuva 14. Esimerkkejä hitsauspinnoituksesta tehtaalla [20]

Hitsauspinnoitus voidaan suorittaa, jos hitsin tunkeuma ja muutosvyöhyke jäävät putken seinämän pienimmän sallitun paksuuden ulkopuolelle [28]. Jos käytössä olleen hitsauspinnoitettavan putken paksuus on pudonnut alle normeissa sallitun paksuuden, voidaan ennen hitsauspinnoitusta tehdä täytehitsaus putkimateriaaliin soveltuvalla täyteaineella (KTR ei suosittele täytehitsausta, kts Soodakattilan materiaalit ja tarkastukset – raportti). Vaihtoehtoisesti pahoin vaurioituneet alueet voidaan korvata uusilla tehtaassa pinnoitetuilla putkilla/paneelilla (Kuva 14).

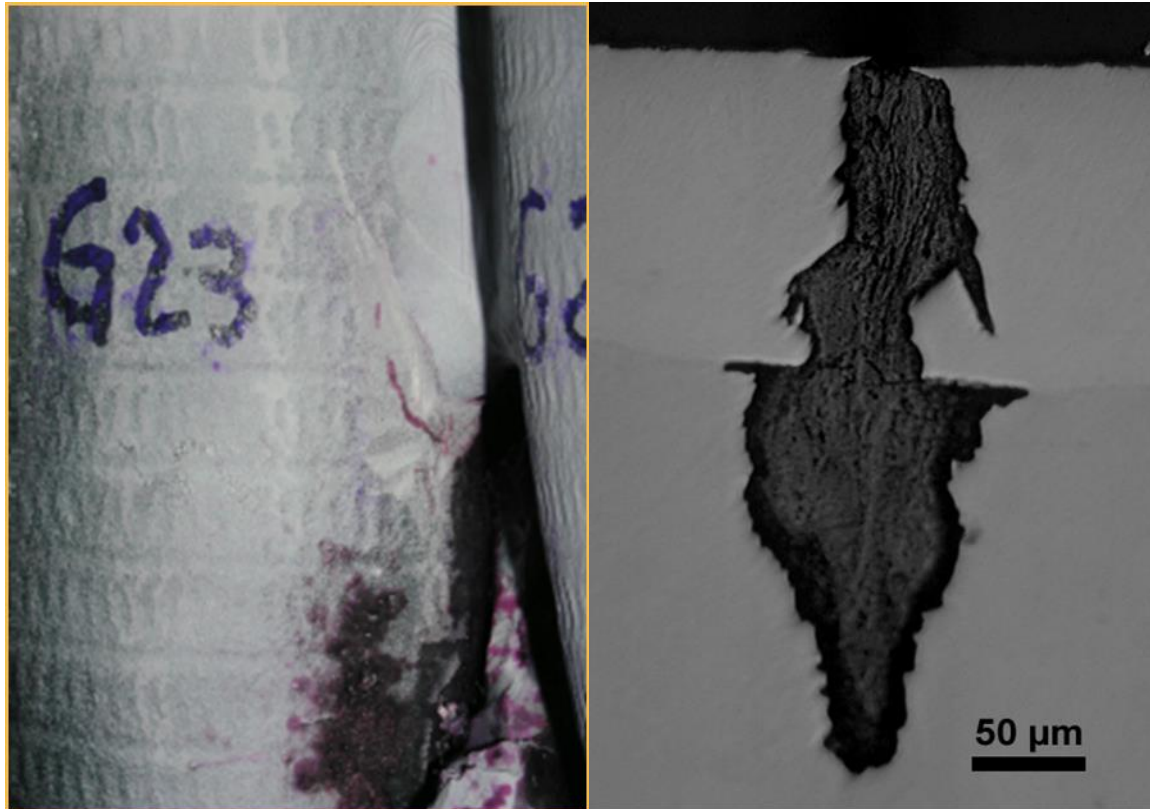
Kuva 15. Alloy 625 hitsauspinnoitteen murtumia primääri-ilma-aukon ohitusputkessa. Osa säröistä on edennyt hiiliteräksen puolelle. [29]

ORNL ja Paprican raportoivat Alloy 625 hitsauspinnoitteen vakavista säröilyongelmista primääri-ilma-aukkojen ohitusputkissa 2,5 vuoden käytön jälkeen. Säröt ulottuivat pahimmillaan hiiliteräksen asti, Kuva 15. Vastaavissa paikoista on kuitenkin olemassa myös hyviä kokemuksia. [9,29] Viime kädessä laitospesäkohtaiset olosuhteet määrittelevät materiaalien käytettävyyden. G. Lai raportoi primääri-ilma-aukon putkiin pinnoitetun Unifuse 309 kerroksen olleen hyvässä kunnossa ilman merkkejä mekaanisista vaurioista vielä 13 vuoden käytön jälkeen [11].
