**Suomen Soodakattilayhdistys ry**

**Konemestaripäivä 2020**

**Raportti 1/2020**

## **Raportti 1/2020 Konemestaripäivä 2020**

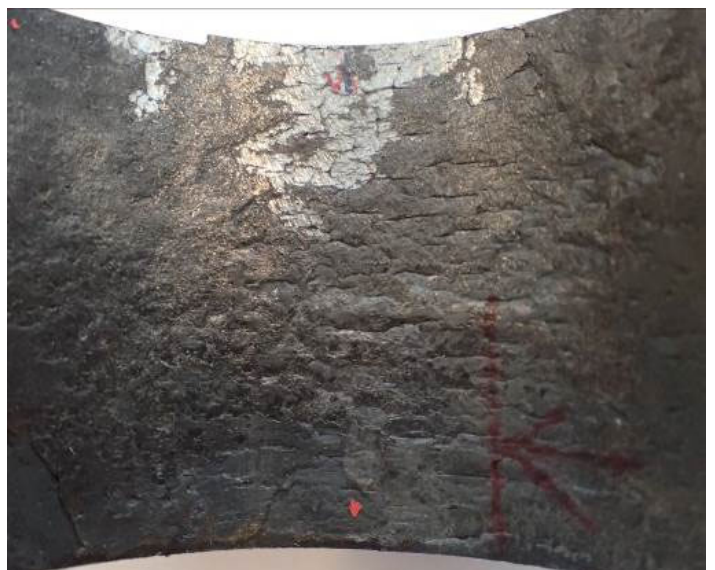
## Korroosioväsyminen / termiset shokit

- Viime vuosina on tehty useita havainnot sisäpuolisesta säröilystä kohteissa, joissa lämpötilan vaihtelut aiheuttavat veden höyrystymistä ja kondensoitumista
- Toistuvat termiset shokit ja hapettava ympäristö johtavat säröjen syntyyn ja etenemiseen

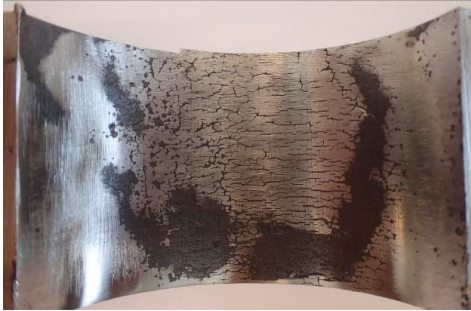
# Lämmityslinjan vuoto

- Lämmityslinja on käytössä ylösajon aikana
- 540°C, 15 – 40 bar
- 10 CrMo 9 10, OD~100x17 mm
- ~200 000 h

- Vuotokohtaa koitettiin poistaa hiomalla, kunnes sisäpinnalta havaittiin säröverkko....

- Höyry jäähtyy lämmityslinjassa normaalin käytön aikana → vesi kondensoituu
- Sekoittuminen 540 ° C: n höyryn kanssa lähellä liitoskohtaa → höyrystyminen / kiehuminen
- Höyrystyminen / lämpötilan muutokset aiheuttavat jännityksiä... toistuvasti

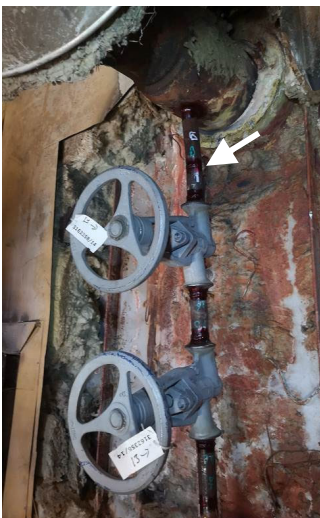
# Vesitysputken säröily

- Hitsin DDA-tarkastuksen (digitaalinen radiografia) yhteydessä havaittiin säröjä III-tulistinkammio veistysputkessa
- Materiaali 13 CrMo 4 4, OD~42x5 mm
- Käytössä ~300 000 h

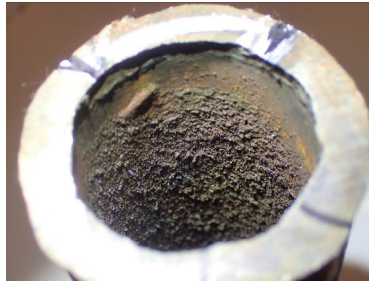
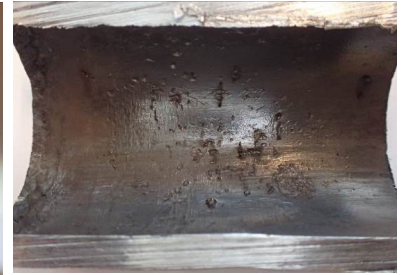
# Vesitysputken säröily

- Sisäpuoli oli paksun kerrostuman peitossa – säröt eivät olleet havaittavissa
- Kerrostuman poiston jälkeen sisäpinnalla oli korroosiojälkiä, mutta säröt eivät olleet silmin havaittavia
- Fluoresoiva magneettijauhetarkastus paljasti putken sisäpinnalla poikittaista säröilyä
- **Johtopäätökset:** Vesi kondensoituu vesitysputken sisälle – sekoittuminen kuumen höyryn kanssa – höyrystyminen / kiehuminen → toistuvat lämpöshokit aiheuttavat väsymissäröjen syntymisen

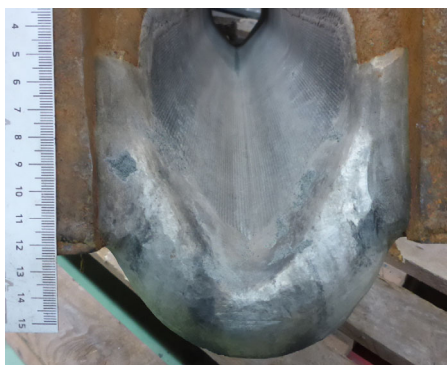
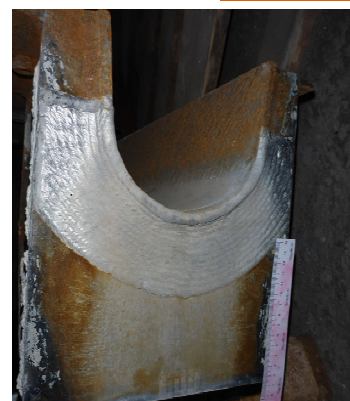
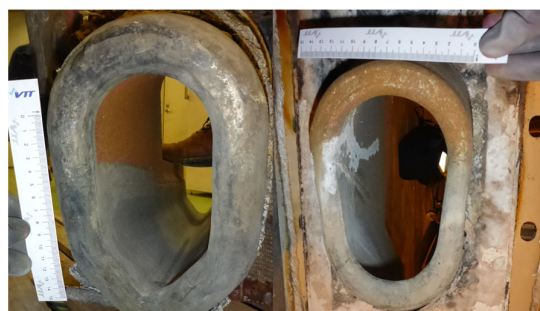
- Rännit olivat geometrialtaan erilaisia
  - pituus (770 mm ja 900 mm, 1 poikkeus)
  - Poikkileikkaus V ja U
  - Sisäinen virtauskanavisto
- Materiaalit vaihtelivat
  - Compoud / Laserpinnoitettu
  - Musta (päädyt hitsattu eri tavalla)
- Suuaukoissa ei havaittu säröilyä tai merkittävää syöpymää

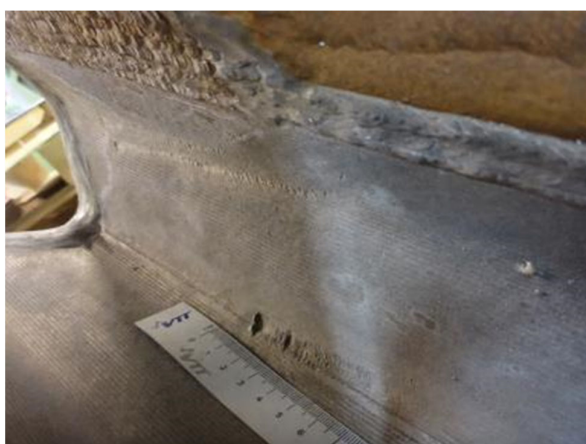
Rassauksen jättämiä jälkiä

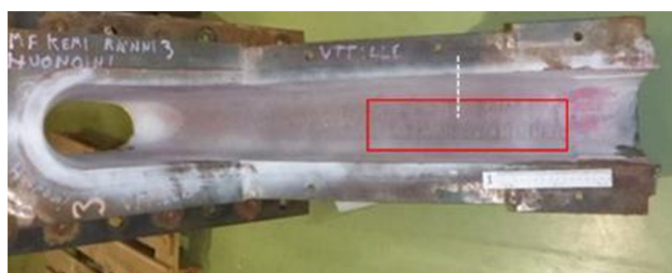
Säröilyä kourun pohjalla

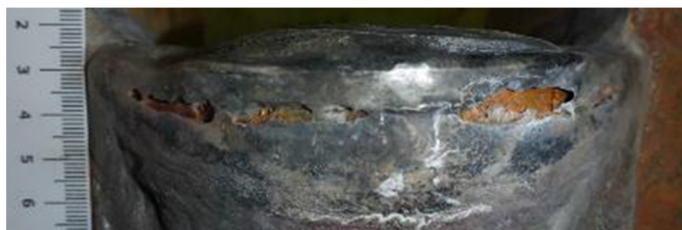
## Huomioita visuaalisesta tarkastelusta - jäätöpääty

Päädyn syöpymiä

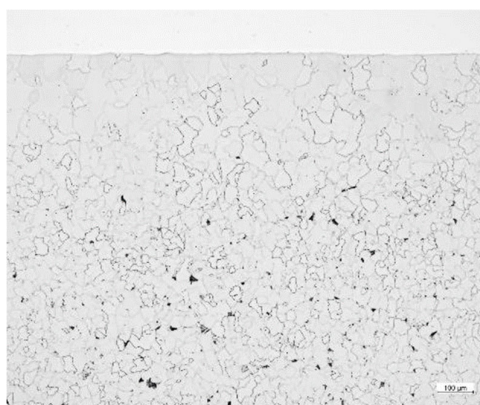
## Laitos 1 – V:n mallinen compound -kouru

- pinnoitteen puolella n. 55  $\mu\text{m}$  matkalla karbideja raerajoilla sekä perusaineen puolella n. 200  $\mu\text{m}$  hiilenkatovyöhyke
- pinnoitteen pinnalla kourun seinämällä pieniä säröjä
- ajojakso 12 kk

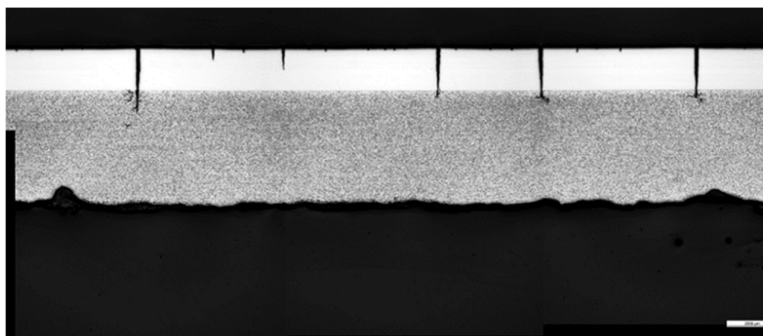
## Laitos 3 – säröjä compound -kourun seinämällä

- seinämällä perusaineeseen ulottuvia säröjä ( $> 2100 \mu\text{m}$ )
- ajojakso 24 kk

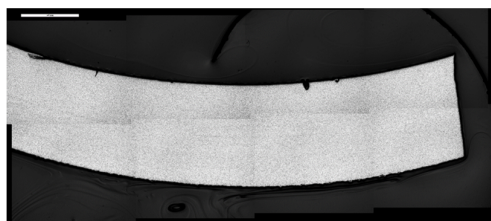
## Laitos 4 – musta kouru, säröjä kourun pohjalla

- pinnoitetta jättöpäässä n. 110 mm matkalla
- pinnoittamattomalla alueella kourun pohjalla säröjä, syvyys noin  $750 \mu\text{m}$
- ajojakso 12 kk

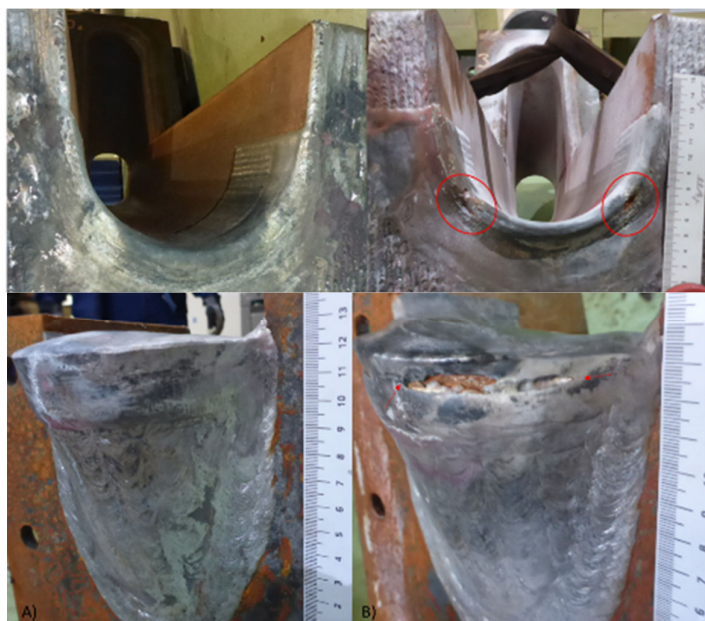
- Tutkittujen sulakourujen jättöpäädyissä havaittiin eroosio-korroosion aiheuttamia syöpmiä lähinnä U:n mallisissa sulakouruissa
- V:n mallisissa kouruissa havaittiin vain yhdessä vakavampaa syöpymää ja muissa vain pientä kulumaa
- Jättöpäädyt, joissa ei havaittu syöpymää, rakenteeltaan hieman sulavalinjaisempia
- Yhdessä syöpymässä havaittiin syöpymän lähtevän liikkeellä kahden hitsipalon rajapinnalta => hitsauksen laadunvalvonta

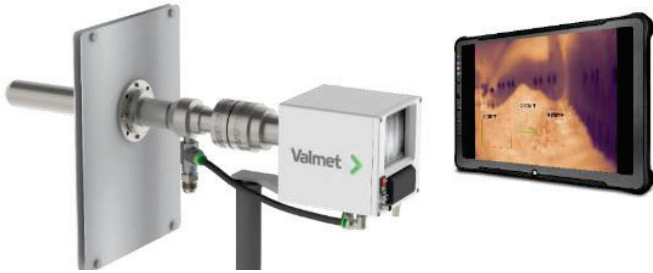
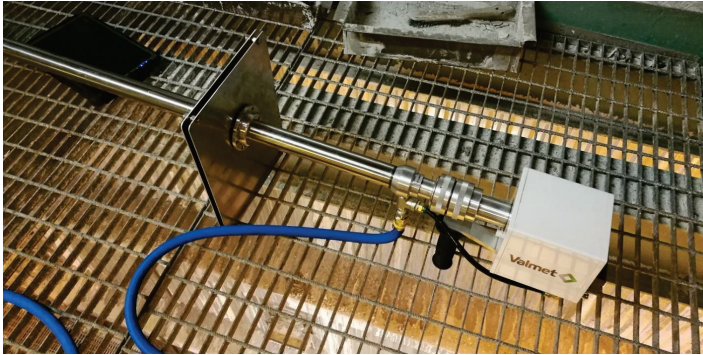
## Mobiilitulipesäkamera

- Komponentit:
  - Linssiputki ja suojalevy
  - Kamerayksikkö, jossa integroitu näyttö
  - Tabletti
- Saatavana suoralla linssillä ja kulmalinssillä
- Kamerayksikkö saa virtansa akusta
- Kuvan siirto ja tallennus WiFi:llä tablettiin
- Paineilmajäähdytys linssiputkelle

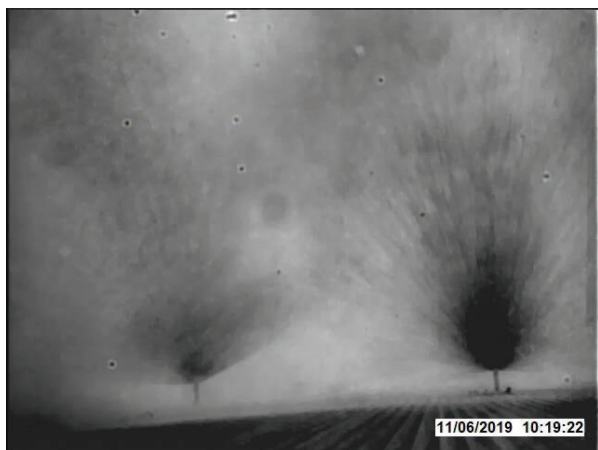
Etuseinä, 2 lusikkaa

Lusikkasuuttimet yläpuolelta kuvattuna

- Lusikkasuutinten viuhkojen kulma lähes 180°, mutta suurin osa lipeästä ruiskuaa viuhkan keskeltä
- Sivuseinillä huomattava määrä osittain palanutta lipeää lusikkasuutinten heittämänä
- Matalammalla kuormalla etuseinällä oli yksi lusikka, jolloin sivuseinillä oli huomattavasti vähemmän lipeää

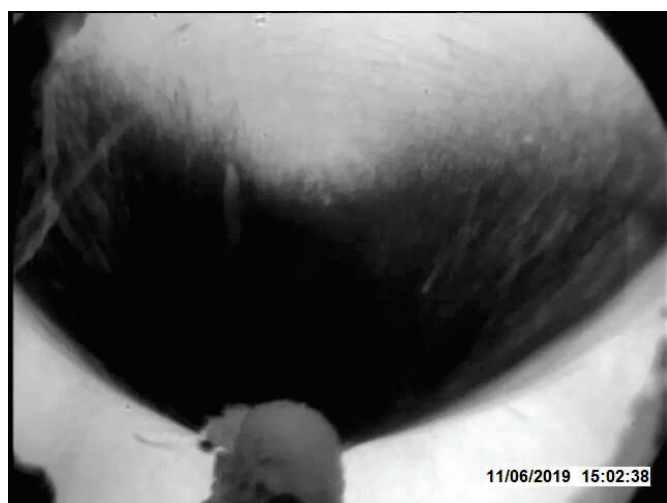
Lusikkasuutin omasta aukosta

Lusikkasuuttimet lipeäruiskutasolta kuvattuna

- Suuttimen aukolta kuvattuna viuhka ei ole tasainen vaan pikemminkin U:n muotoinen
- Kuvaus kulmalinssillä vahvistaa, että lipeäpisarat nousevat ilmaan viuhkan reunoilta

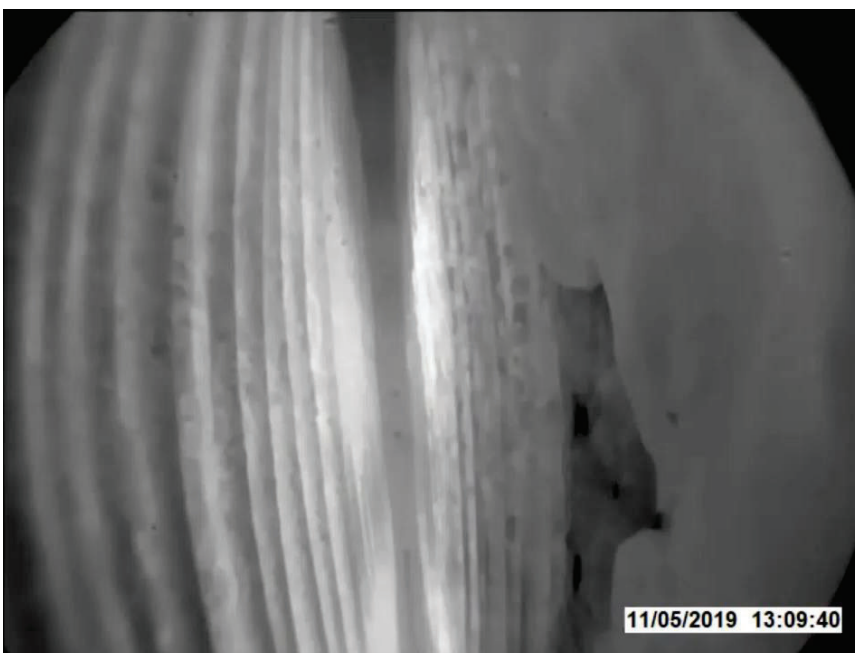
Nuohoimen tarkistusluukusta kuvattuna

- Nuohoimen käyntiä kuvattiin myös nuohoimen yläpuolisesta tarkistusluukusta
- Näistä ei voida havaita kerrostuman irtoamista selkeästi, koska oletettavasti tuhka irtoaa kovalla vauhdilla höyryn virtaussuuntaan
