ETY-Soodakattilavaliokunta

KONEMESTARIPÄIVÄ 1992

30.1.1992 Valkeakoski

## SOODAKATTILAN VERHOPUTKIVAURIO

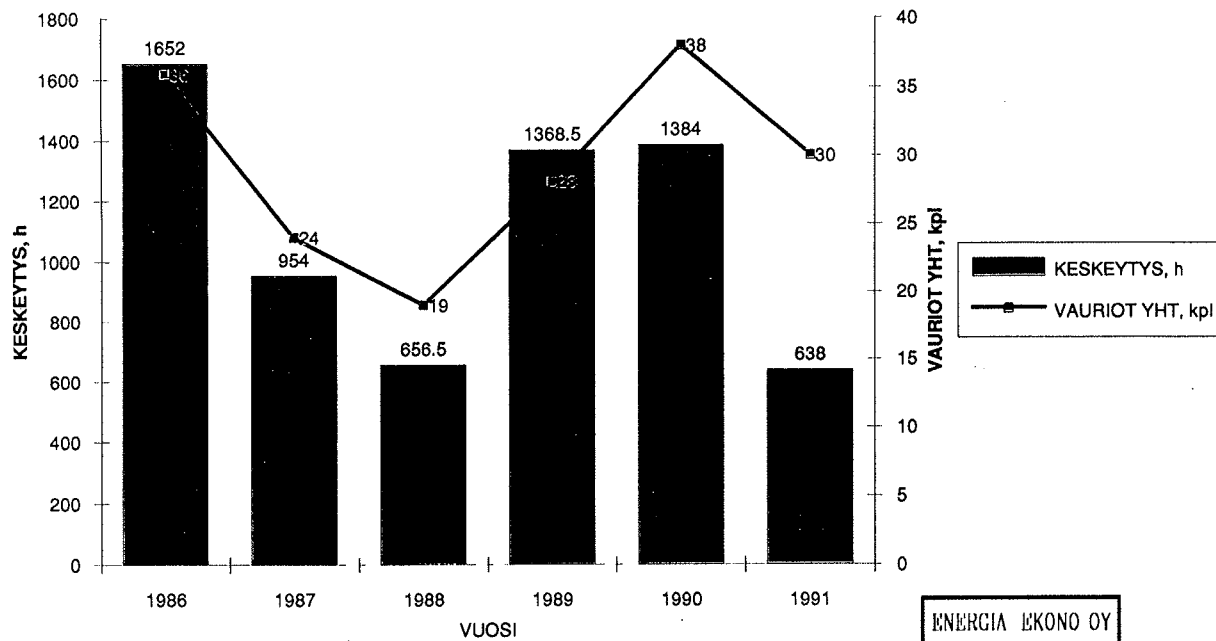
VAURIIDEN KOKONAISLUKUMÄÄRÄ JA LIPEÄN POLTON KESKEYTYS TUNTEINA

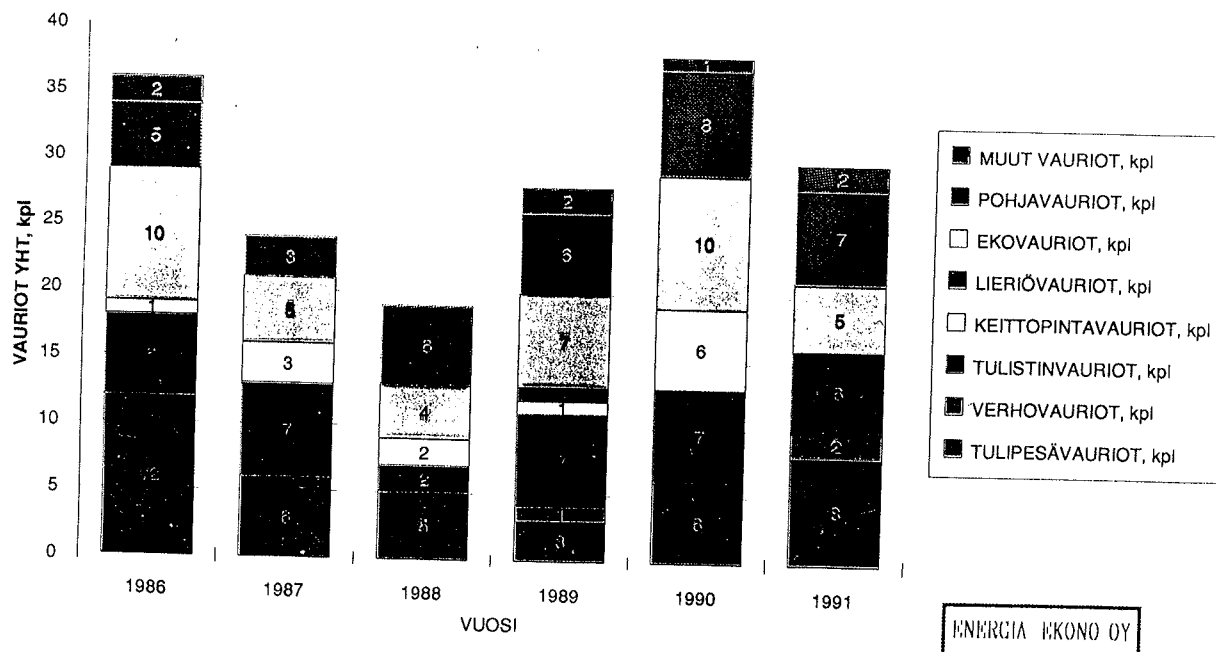
VAURIIDEN LUKUMÄÄRÄ VAURIOTYYPEITTÄIN

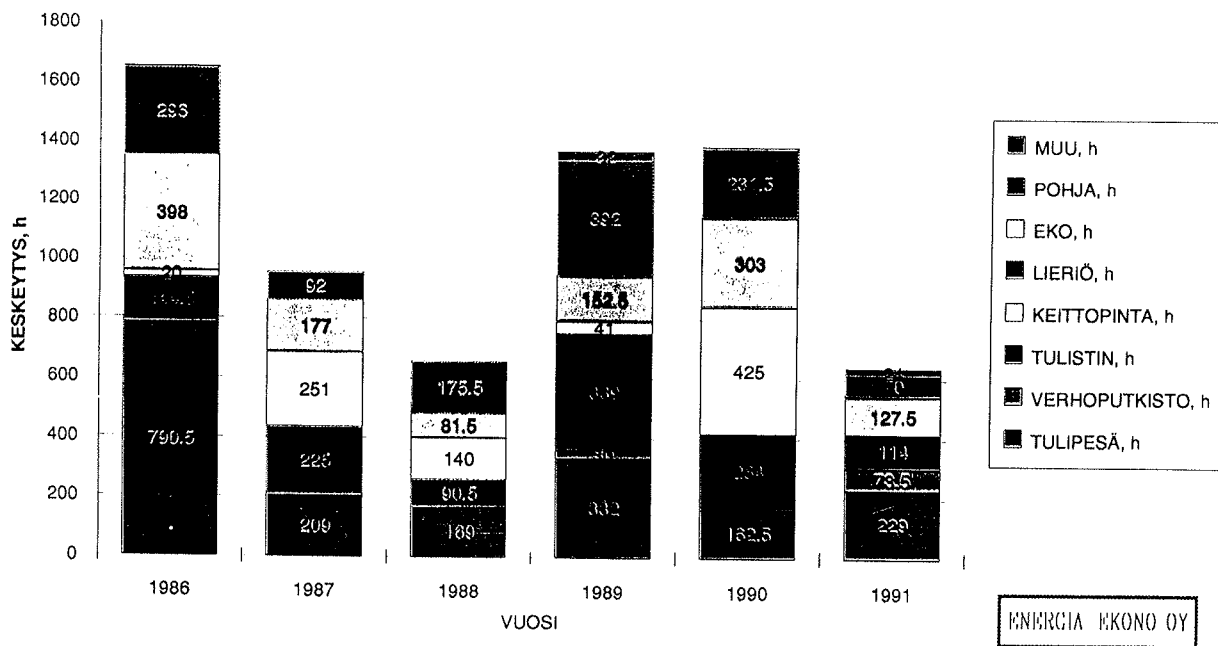
KÄYTTÖKESKEYTYS TUNTEINA VAURIOTYYPEITTÄIN

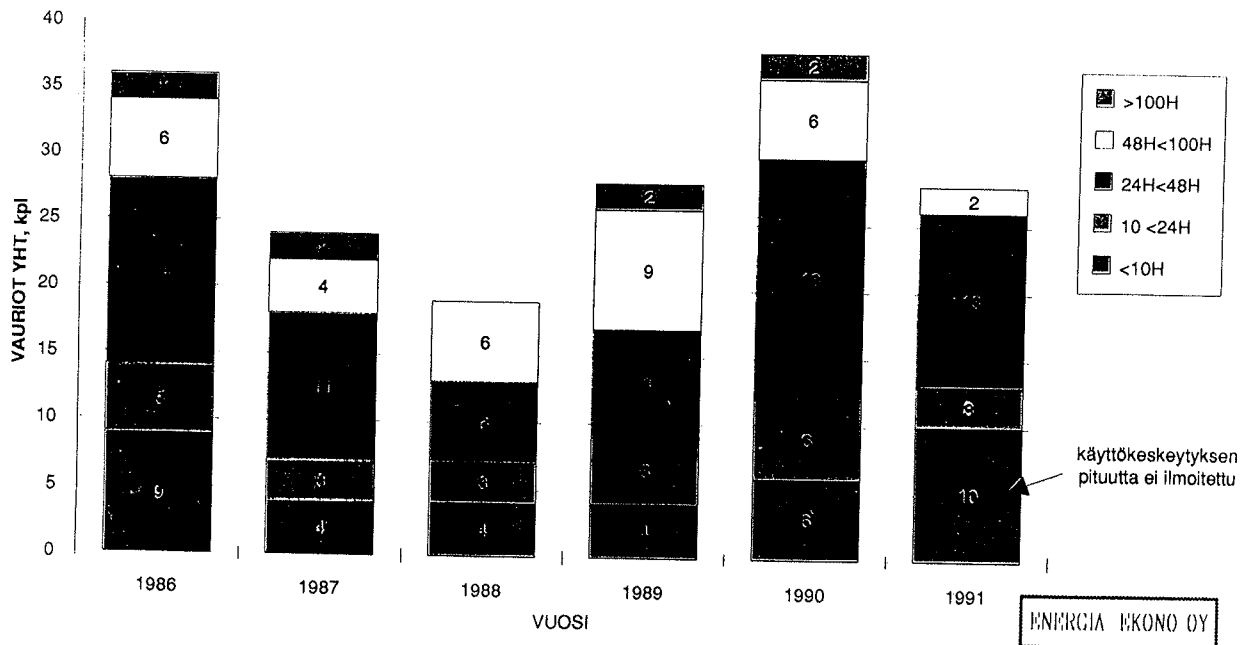
VAURIOIDEN LUKUMÄÄRÄ KÄYTTÖKESKEYTYKSEN PITUUDEN MUKAAN JAETTUNA

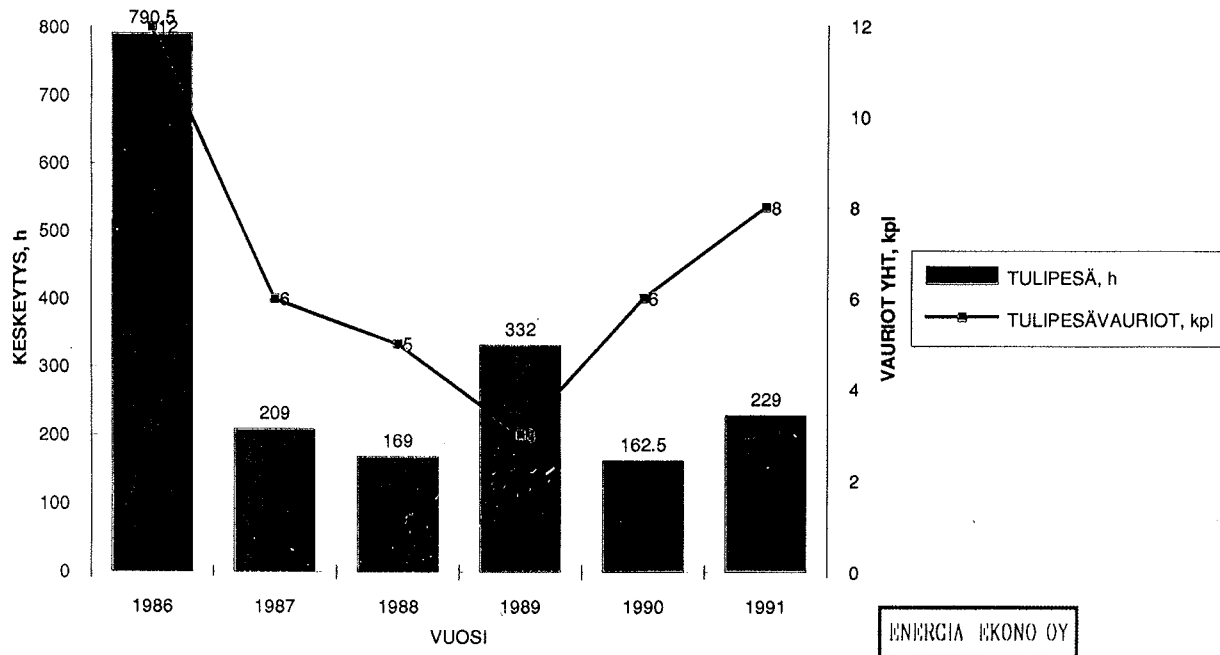
TULIPESÄVAURIOT JA LIPEÄN POLTON KESKEYTYS TUNTEINA

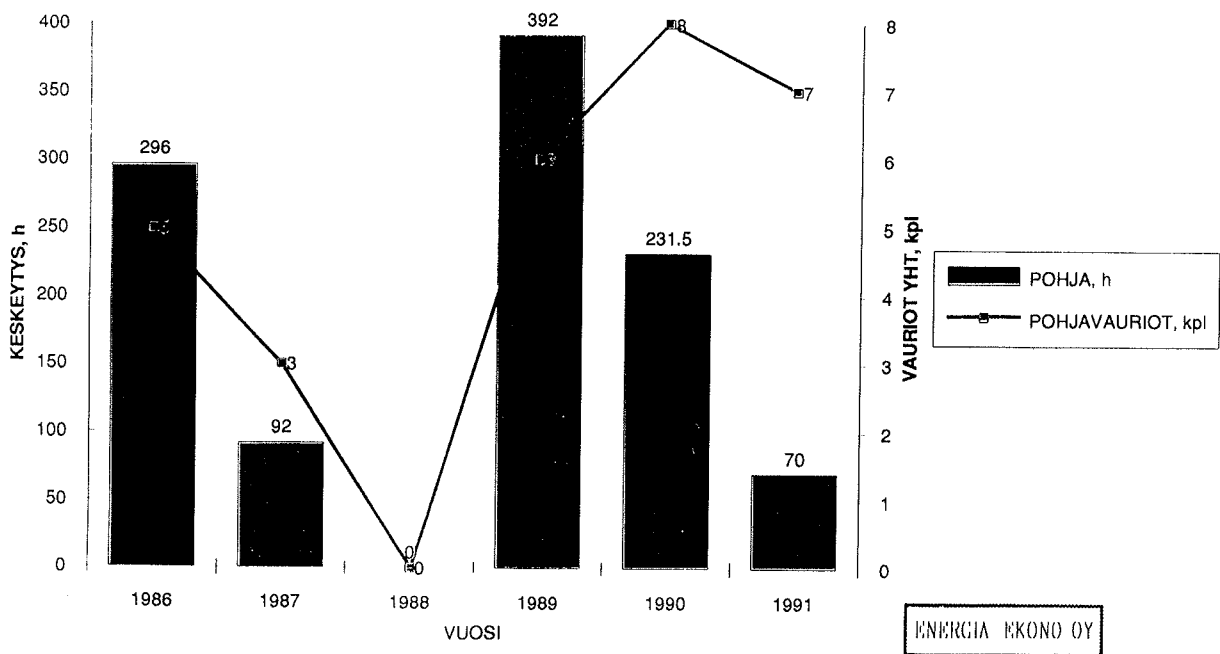
POHJAVAURIOT JA LIPEÄN POLTON KESKEYTYS TUNTEINA

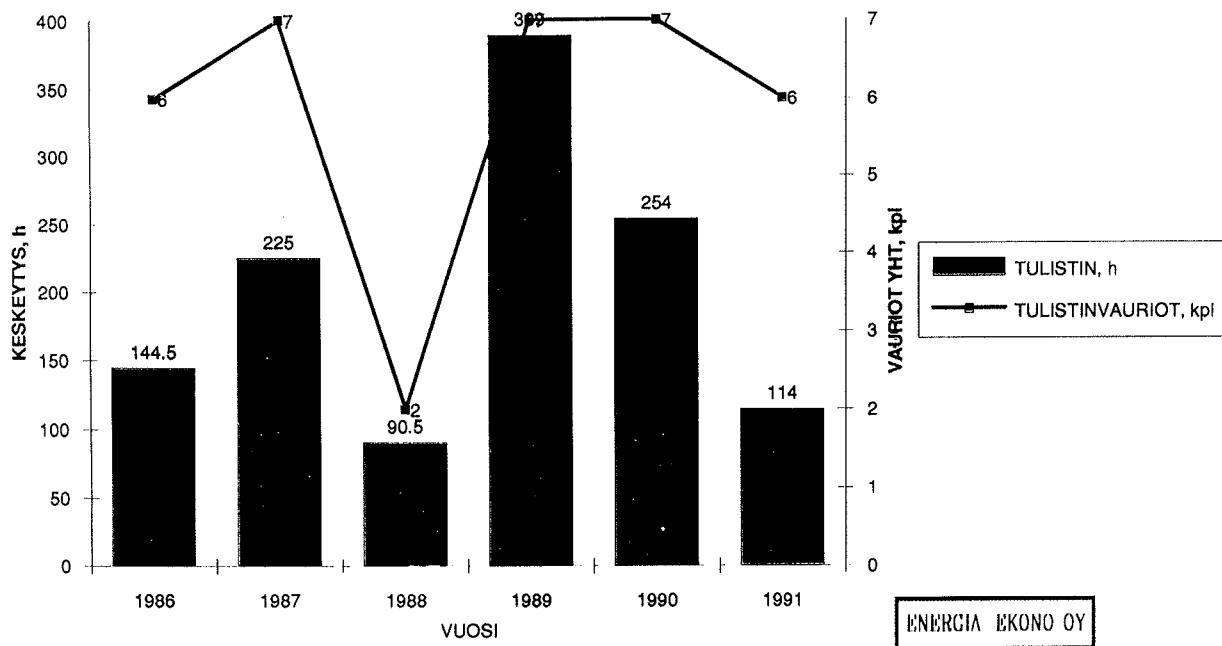
TULISTINVAURIOT JA LIPEÄN POLTON KESKEYTYS TUNTEINA

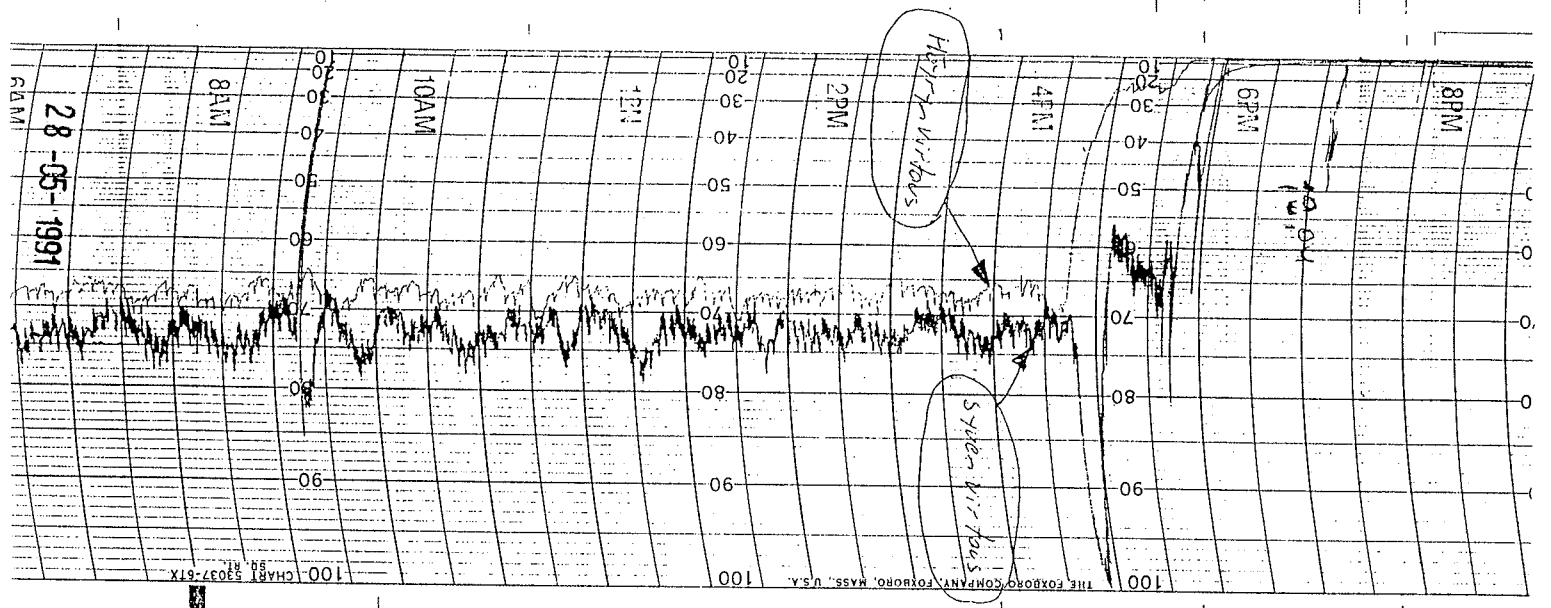
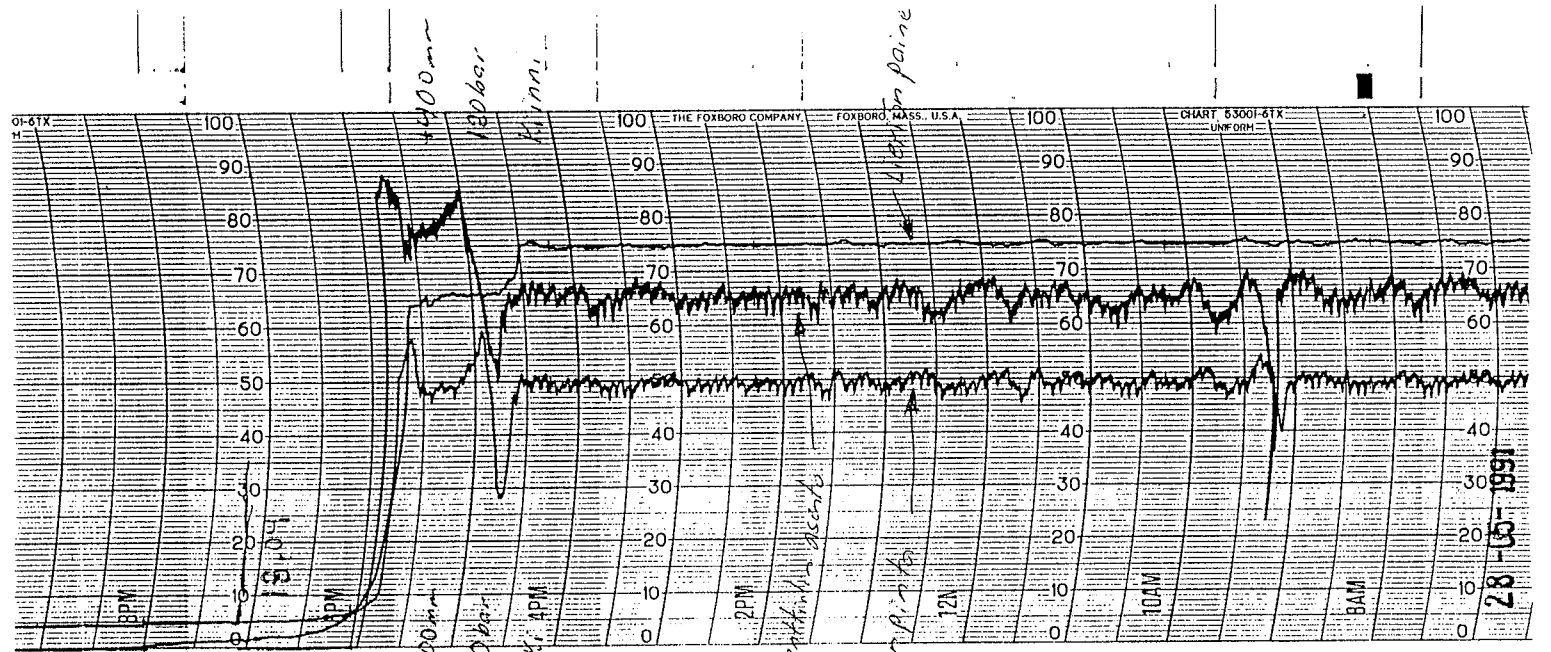
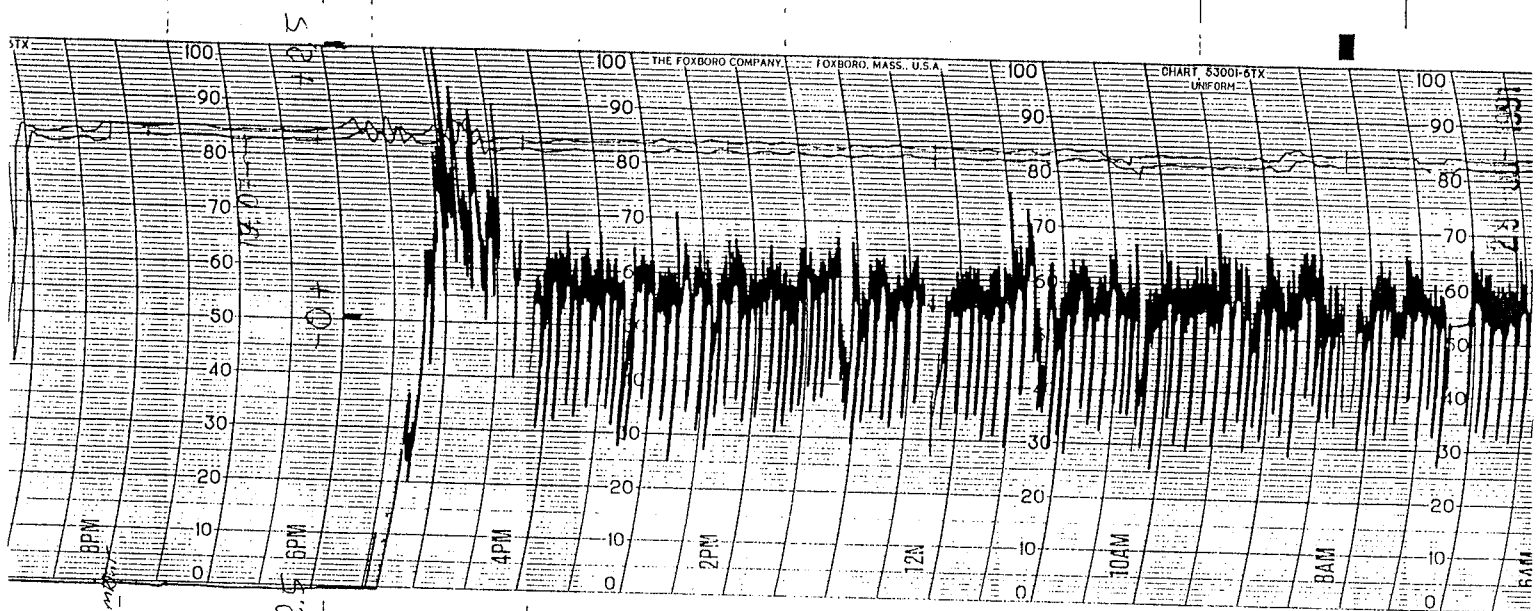
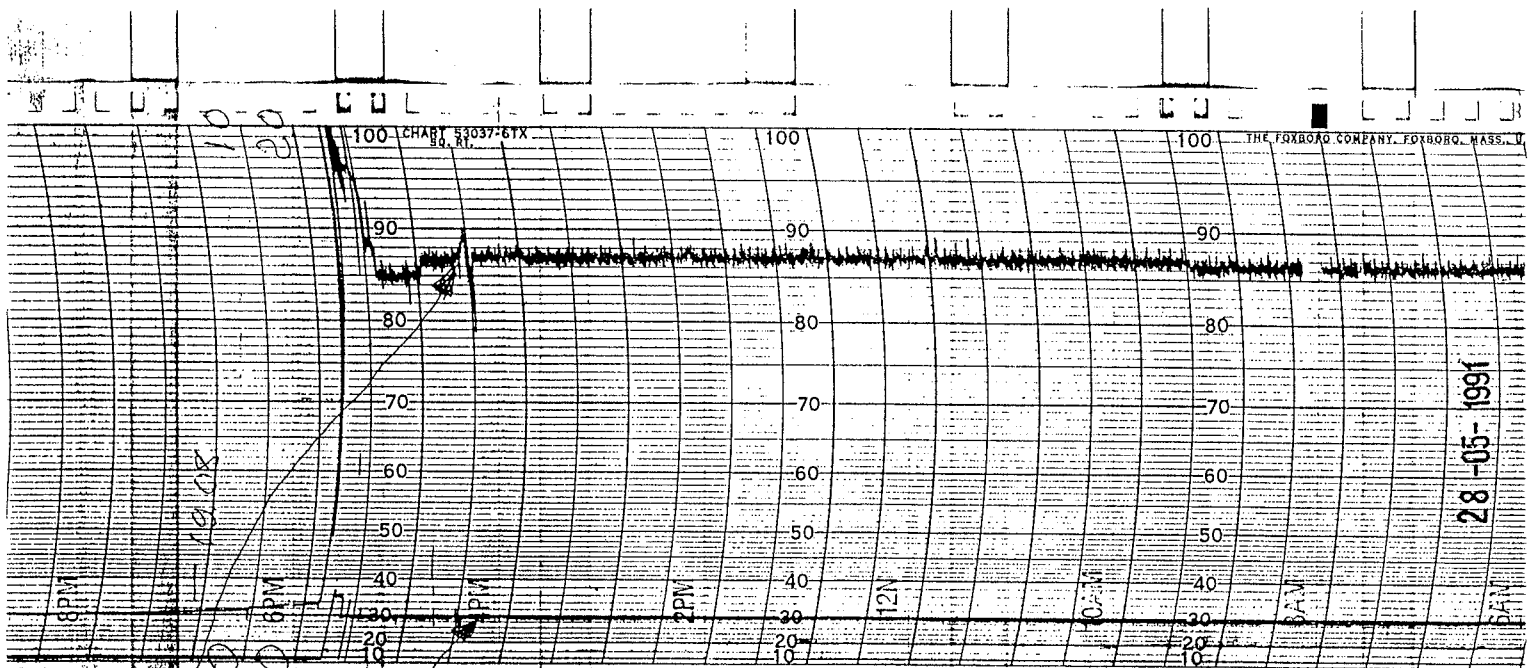
When Viribus 0-35kg/s  
 15000 Viribus 0-35kg/s

into -400~+400mm  
 sine 0-120 bar  
 1/10 sec to

Tulipesoveto -2.5 - +2.5 mm

28.5. iltavuorossa klo. 16.30 todettiin 2-soodakattilassa K-13930 palamishäiriö ja samanaikaiset vetovaikeudet. Käynnistyssavupiippu avattiin klo. 16.30. Lipeän polttoa vähennettiin ja öljytulet sytytettiin klo. 16.40. Palamishäiriön yhteydessä todettiin höyrykehityksen pudonneen ja eron syöttövesivirtaan kasvaneen huomattavasti. Soodakattilalaitokselle annettiin hälytys klo. 17.15. Lipeän poltto lopetettiin ja öljytulet sammutettiin klo. 17.20. Kattilalle suoritettiin pikatyhjennys klo. 17.25. Kattilassa tapahtui voimakkuudeltaan pienehkö sulavesiräjähdyks klo. 17.30. Hälytykset poistettiin 29.5. klo. 6.00.

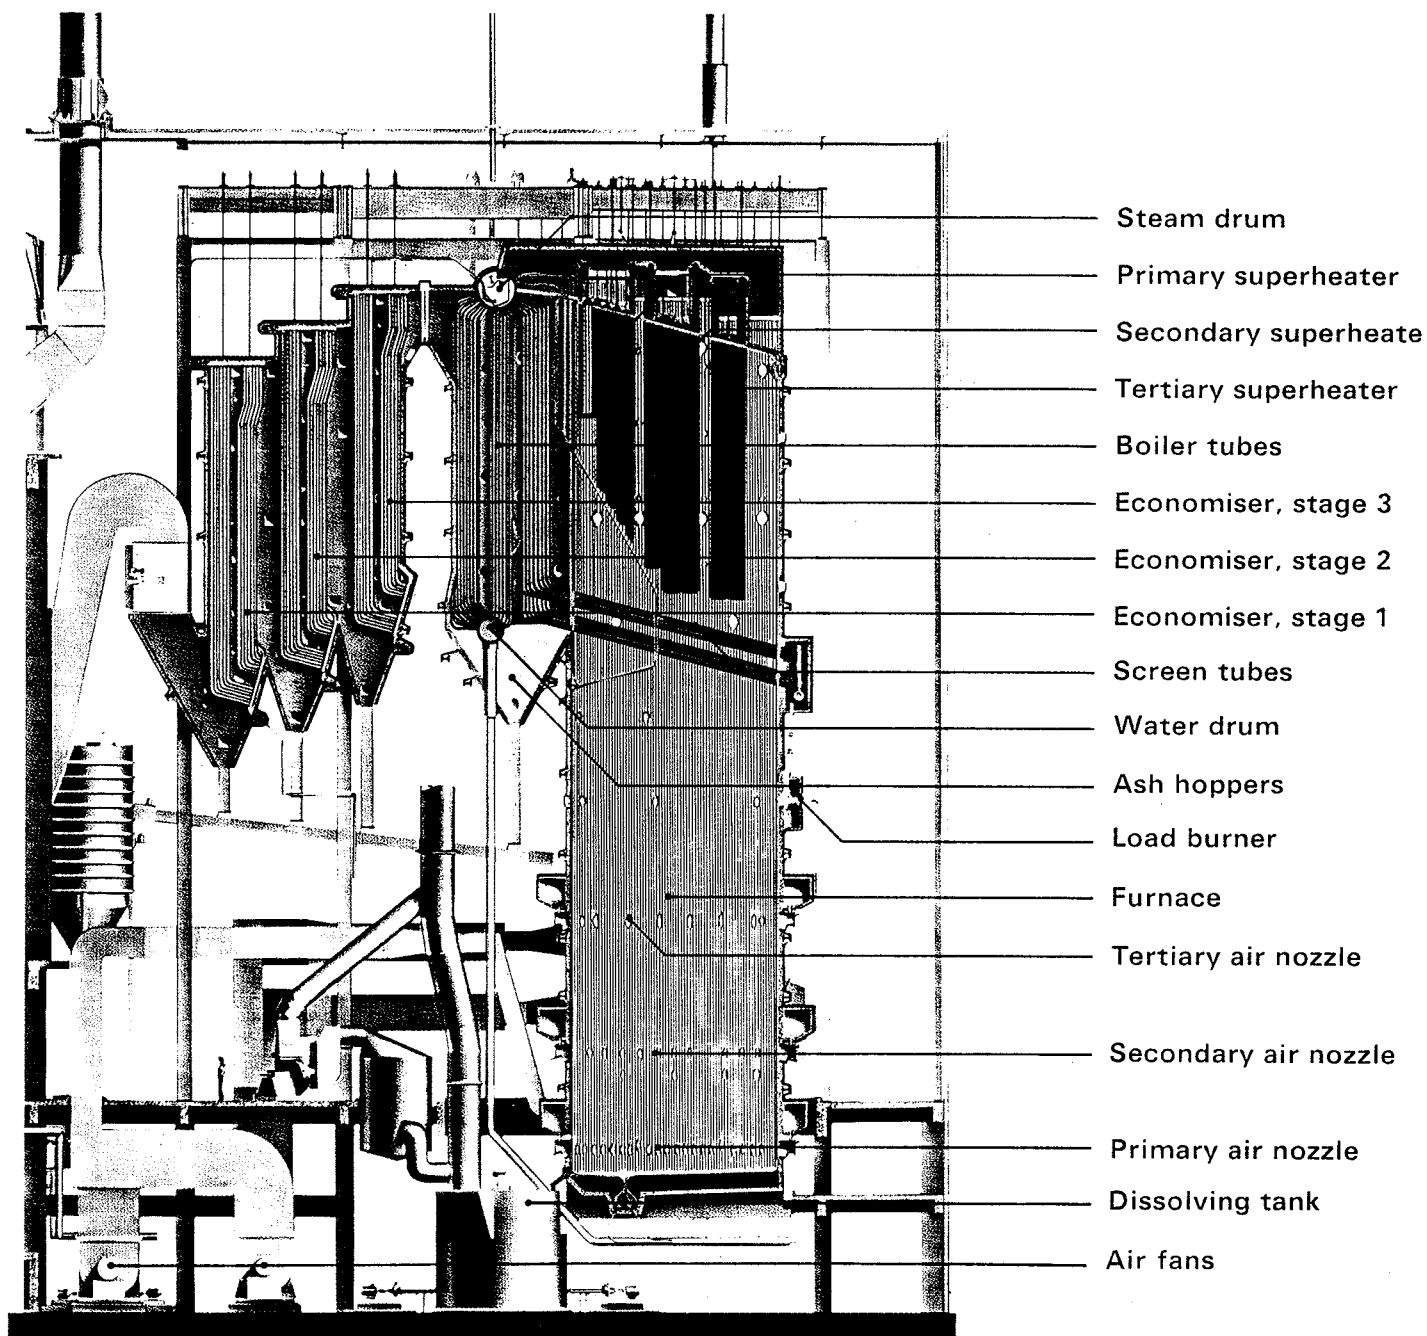
United Paper Mills Ltd.,  
1150 tds/24h Recovery Unit  
84 bar, 480°C

The boiler was delivered in 1975 to United Paper Mills Ltd., Tervasaari Mills. The complete Boiler Plant, delivered on a turn-key basis, comprises steel construction, recovery boiler, flue gas scrubber, chimney, instrumentation and electric installation.

The boiler has been designed for combination of sulphate and sulphite liquors. A Tampella Recovery Process has also been delivered to this plant for conversion of chemicals.

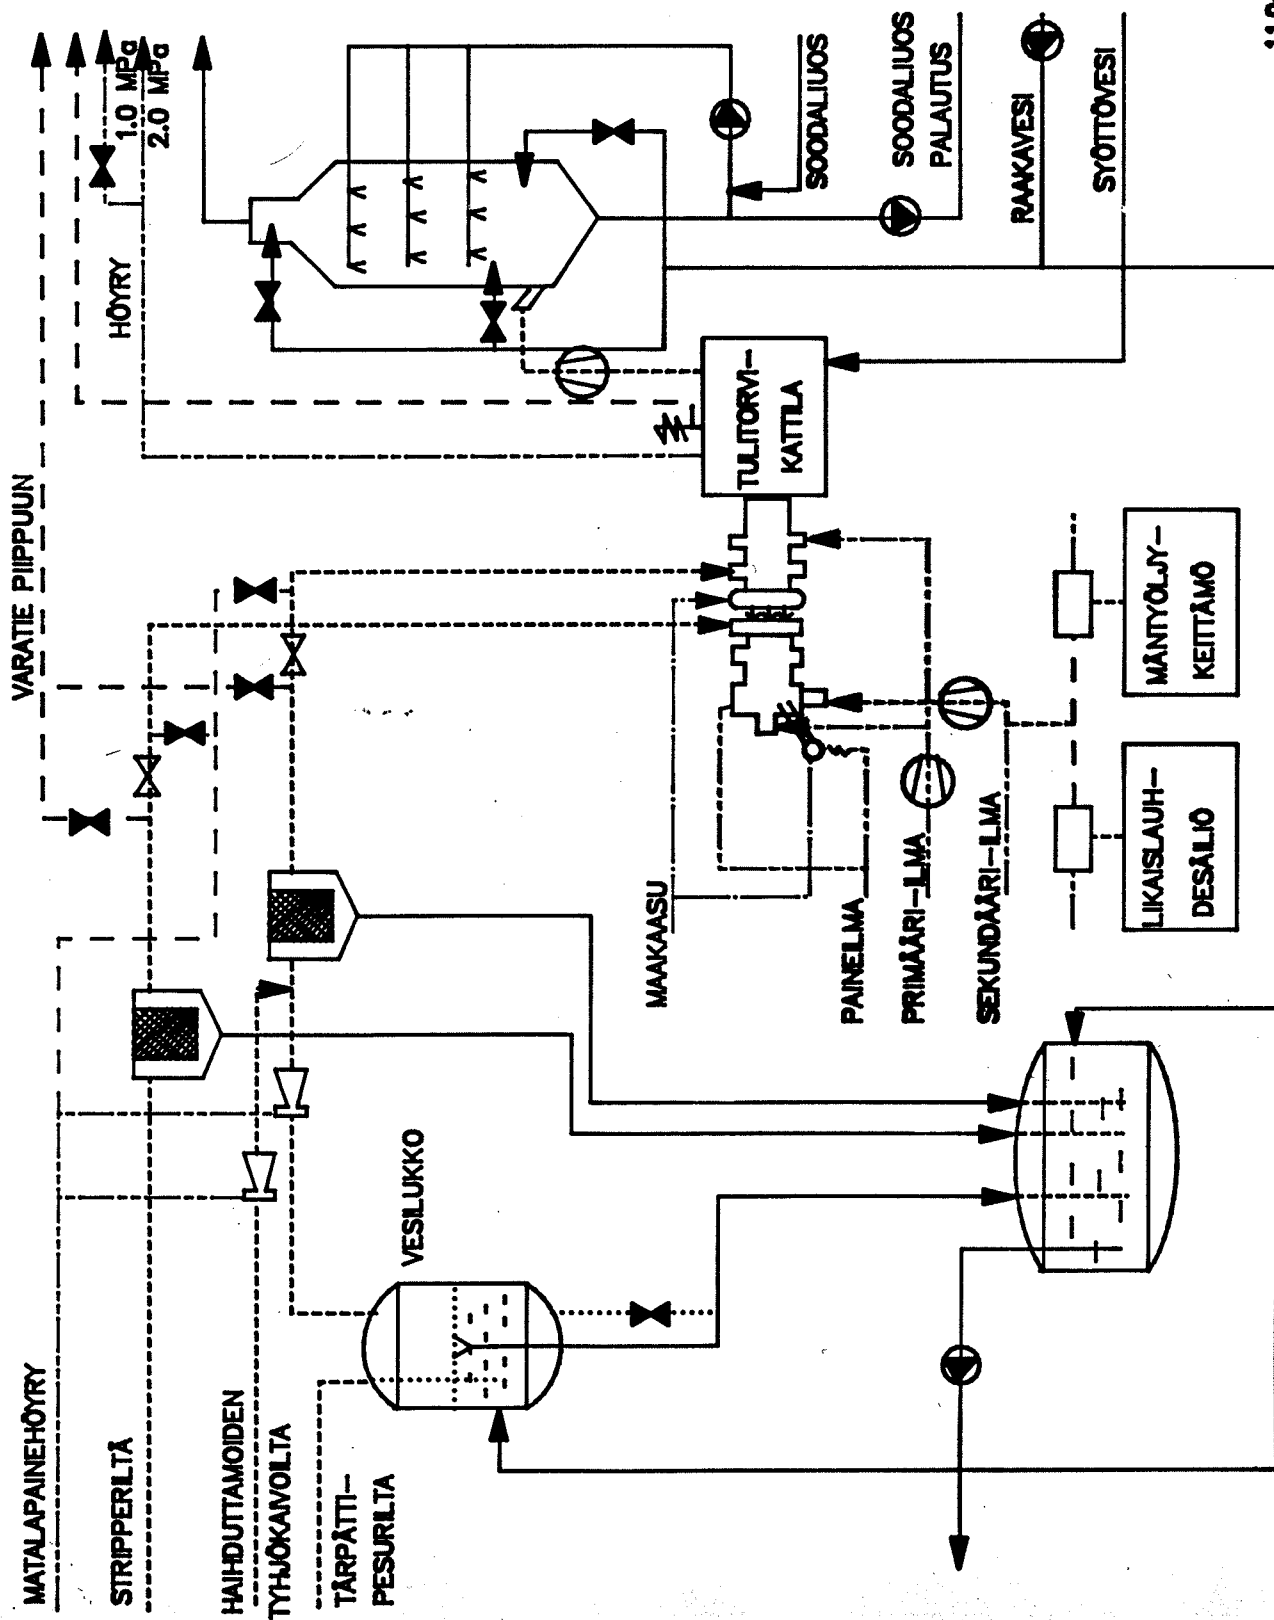
# HAJUKAASUJEN POLTTO

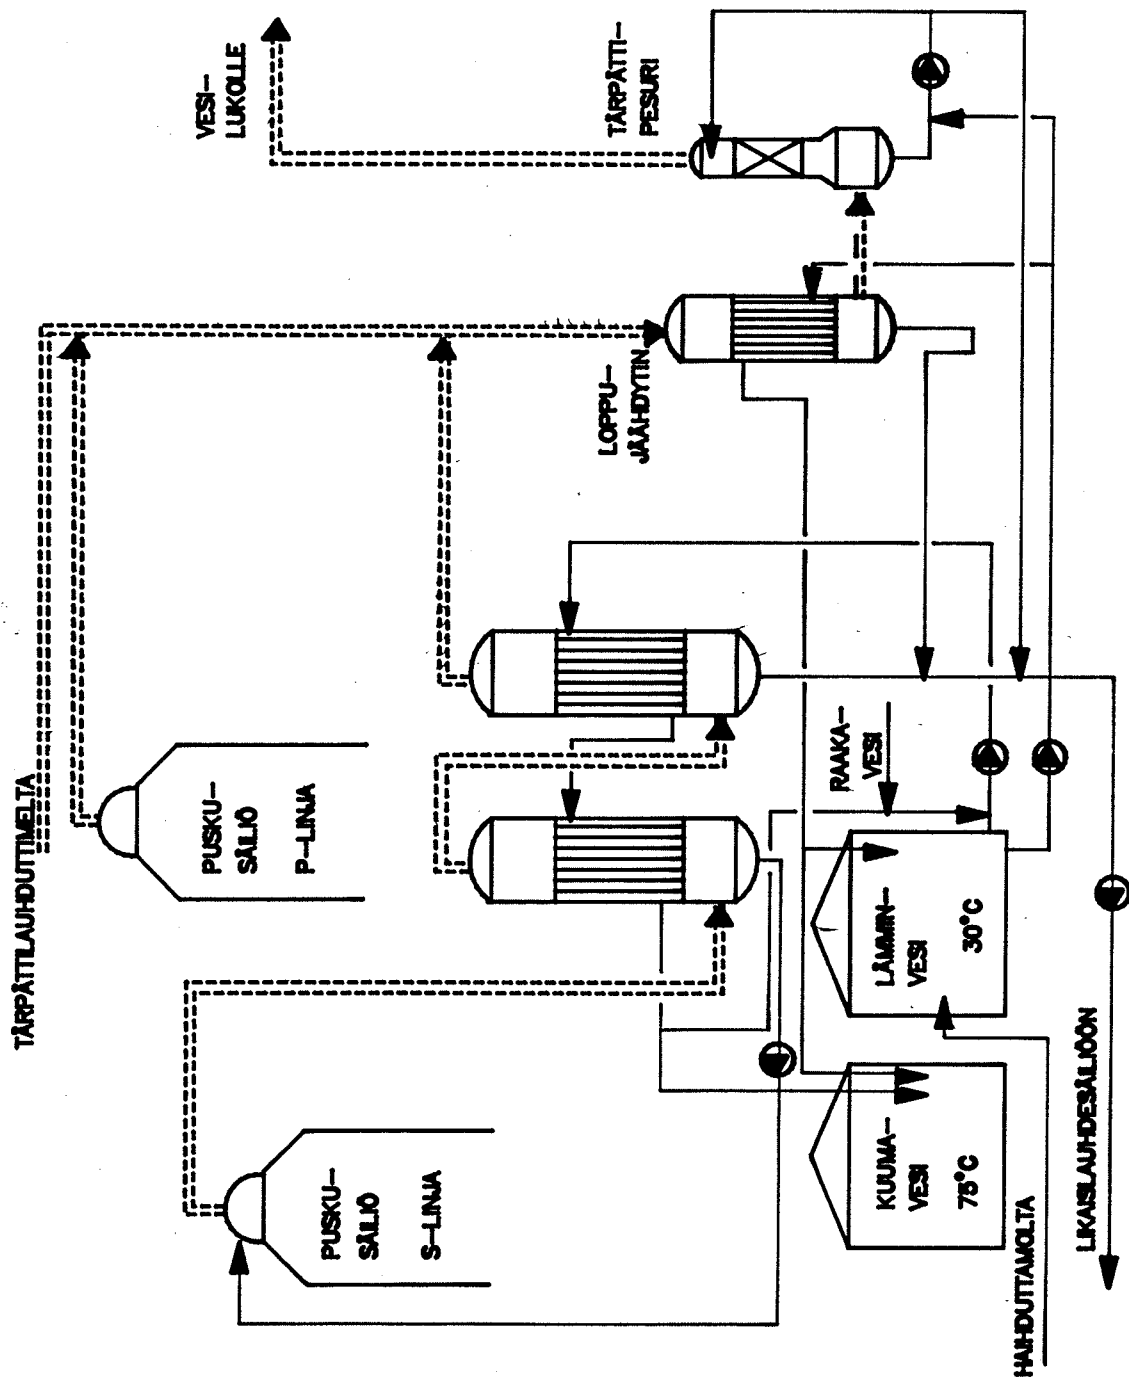
# HAJUKAASUJEN TALTEENOTTO
