| Pöytäkirjan nro<br>Report number | GF04315 |

| Eko III | | | |

## Tulokset Results

SK2, Eko III, mittalinja 1A ja 1B

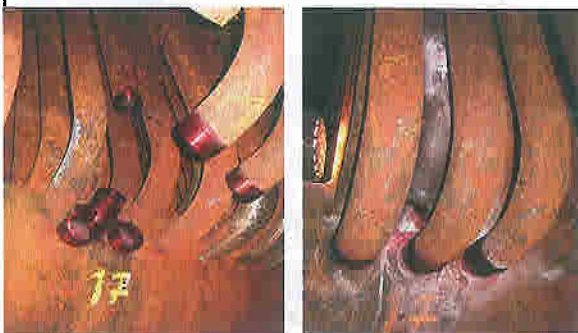
Mittalinja 1B , putken 17 perusaineen ja seevien värjäys ennen hitsausta sekä hitsisaumojen tarkastus hitsauksen jälkeen.

Mittalinja 1A , putkien 16, 17 ja 18 perusaineen ja seevien värjäys ennen hitsausta sekä hitsisaumojen tarkastus hitsauksen jälkeen.

| Tarkastustulokset<br>Results of inspection | <input checked="" type="checkbox"/> Täyttävät vaatimukset<br>Comply with the requirements | <input type="checkbox"/> Eivät täytä vaatimuksia<br>Do not comply with the requirements |
