| Tilaaaja Contractor<br><b>Metso Power Oy</b> | | Työnro Work no. | |
| Laitos Station<br><b>Botnia Kemi, Soodakattila</b> | | Valmistaja, asentaja Manufacturer, Installed by<br><b>Metso Power</b> | |
| Tarkastuskohde Inspection object/ Tarkastuslaajuus Extent of inspection<br><b>Voimalaitos/ soodakattila SK1</b><br><b>Ekonomaiseri 1, vuotaneen putken korjauksen pt-tarkastus</b> | | | |

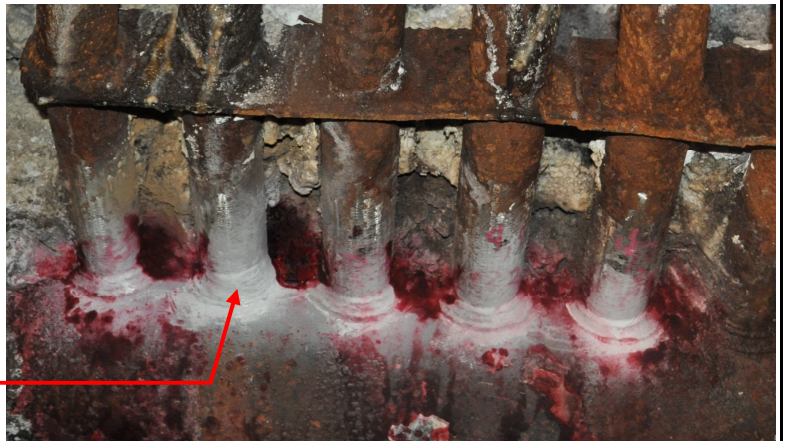
**Vuotanut kohta hiottiin ja täytettiin hitsaamalla. Hitsaus tarkastettiin pt-menetelmällä, ei raportoitavia indikaatioita. Myös viereiset vastaavat kohteet hiottiin ja tarkastettiin, ei indikaatioita. Ks. Tarkastusraportti JP 07-09/ 041**
