| Metsä Fibre Oy | - | Rauma, 26.10.2022 |
| Soodakattila K-17950 | | |
| Ekonomaiseri 1 _ Elementin 73 tulppahitsien tarkastus 2kpl | | |

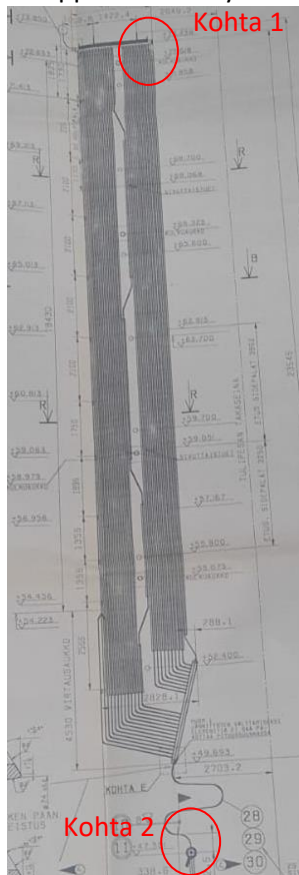
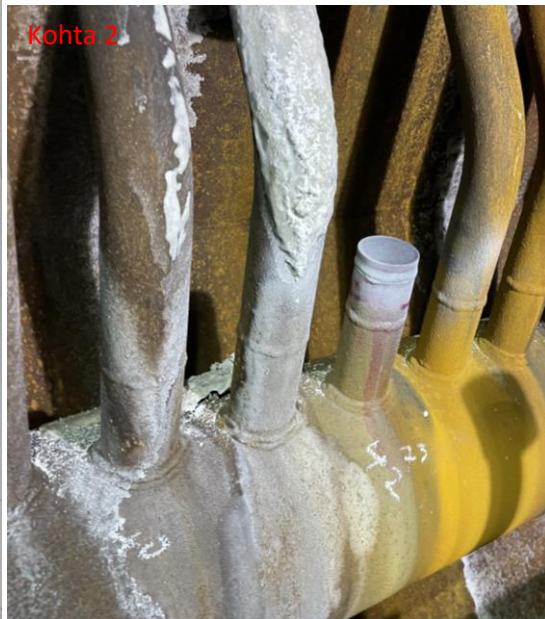
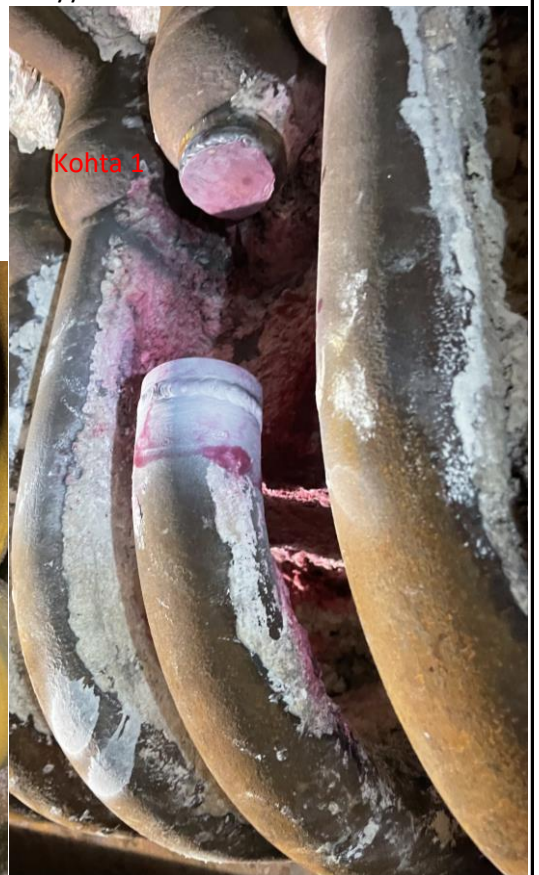
Tarkastettu Soodakattila K-17950 Ekonomaiserin 1 putkielementin 73 ,tulppahitsejä (2kpl) tunkeumanesteellä  
Tulppaukset tehty ekonomaiserin 1 ylätukin ja alatukin välittömään läheisyyteen.

| Tarkastustulos Result of the inspection | <input checked="" type="checkbox"/> Hyväksytty Approved | <input type="checkbox"/> Hylätty Rejected |
