**Sularänniselvitys – alustava raportti, 14.8.2019**

# Sulakourujen materiaalitutkimus

| <b>Projektin nimi</b><br>PS18 Sularännit | <b>Projektin numero/lyhytnimi</b><br>121633 |

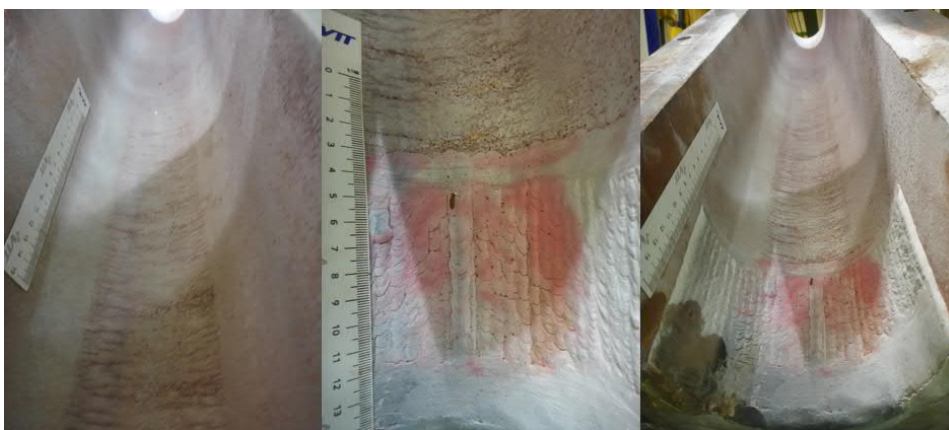
Tutkimuksiin toimitettiin sulakourut 3 ja 5, tästä eteenpäin Kemi 3 ja Kemi 5 (Kuva 5 ja Kuva 6). Visuaalisen tarkastuksen aikana kouruissa havaittiin säröjä molempien rännien pohjalla (Kuva 7). Säröily oli voimakkaampaa ja syvempää rännissä 3, jossa sitä havaittiin myös pinnoitetussa päädyssä. Kemi 3 jättöpäädyssä havaittiin myös syöpymää.

Kuva 7. Yksityiskohta Kemi 3 (Kuva 5)

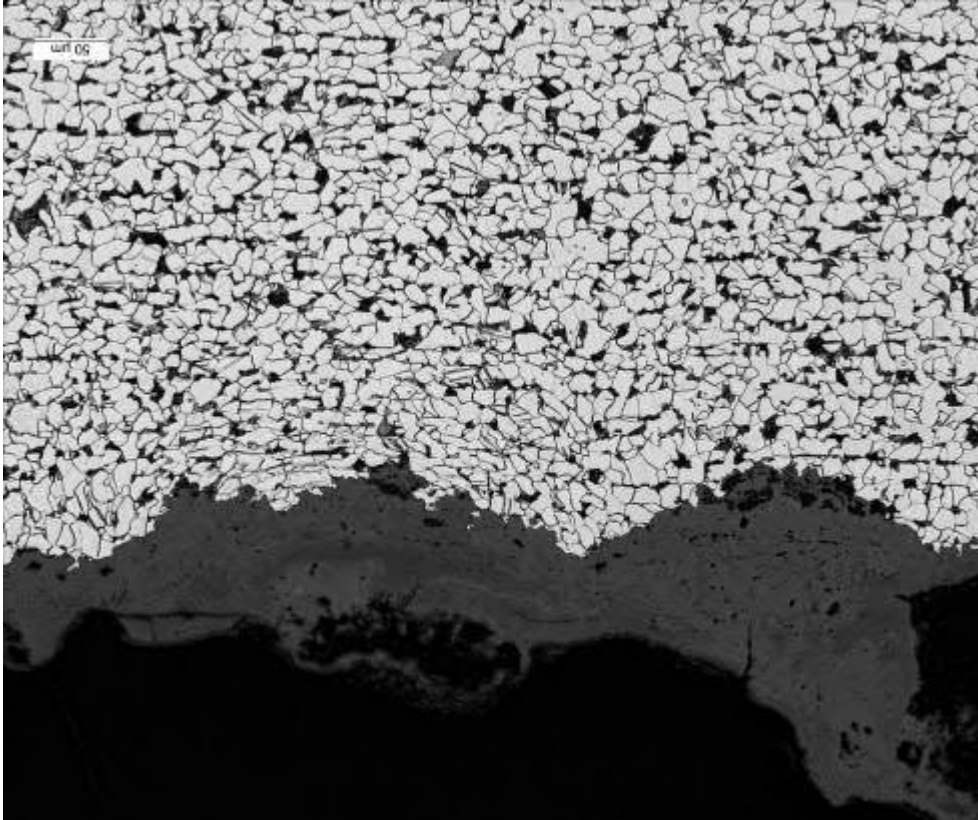
Kemin sulakouruille päätettiin tehdä tarkempi tutkimus. Kemi 3 sulakourun pohjalta tehdystä poikkileikkausnäytteestä havaittiin säröjä sekä syvempiä kuoppia. Säröjen syvyys oli noin 150 - 250  $\mu\text{m}$ . Säröjen sisällä havaittiin oksidi/korroosiotuotetta. Kourun pohjalla sisäpinnalla havaittiin noin 75  $\mu\text{m}$  paksu oksidikerros. Kourun mikrorakenne oli ferriittis-perliittinen eikä siinä havaittu lämpökuorman aiheuttamaa rakenteen hajaantumista (Kuva 8 - Kuva 11).

*Kuva 10. Kemi 3 sisäpinnan pohjanäytteen oksidi*

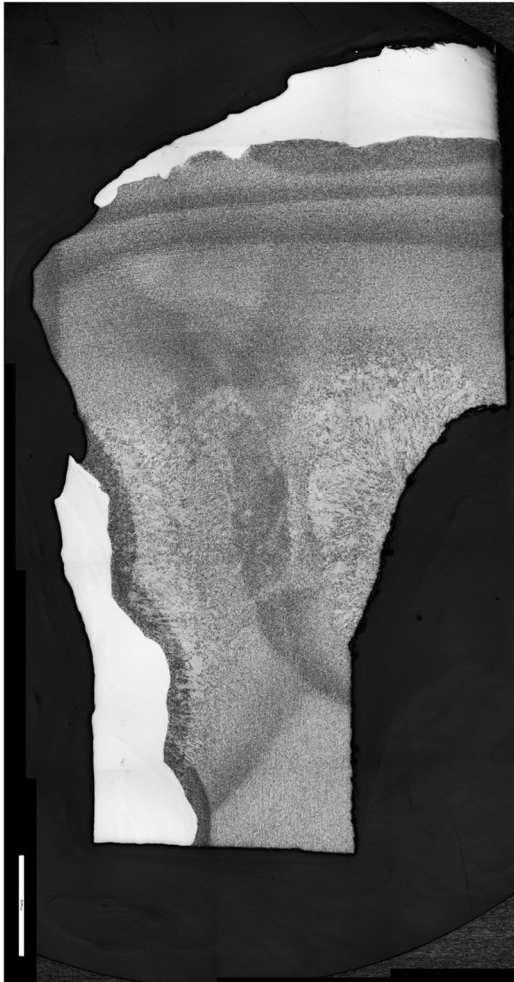
Kemi 3 sulakourun jättöpäädystä tehdystä poikkileikkausnäytteestä havaittiin syöpymää perusaineelle asti. Syöpymä sisälsi happea, magnesiumia, alumiinia, piitä, rikkiä, klooria, kalsiumia, kromia, mangaania, rautaa ja molybdeenia (Kuva 21). Tällä kohtaa sisäpinnalla

*Kuva 16. Kemi 3 sulakourun jättöpään poikkileikkaus*

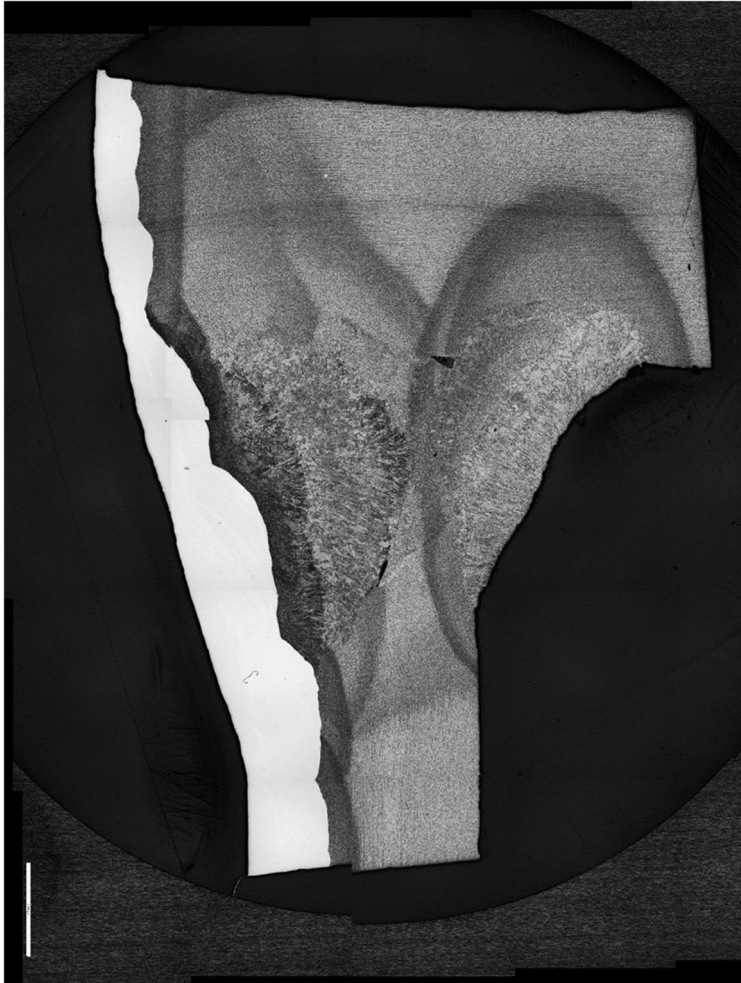
Kemi 5 sulakourun jättöpäädystä tehdystä poikkileikkausnäytteestä ei havaittu kuoppamaista syöpymää. Ulkopinta oli hyvin tasainen ja sen pinnalla oli vain paikoitellen ohut oksidi/korroosiotuote kerros, joka sisälsi happea, fluoria, natriumia, magnesiumia, alumiinia, piitä, rikkiä, kaliumia, kalsiumia, kromia, rautaa, nikkeliä ja molybdeenia (Kuva 36). Tällä kohden sisäpinnalla havaittiin noin 80 μm paksu oksidikerros, joka koostui hapesta, rikistä, mangaanista ja raudasta (Kuva 37). Kourun mikrorakenne oli ferriittis-perliittinen, eikä siinä havaittu lämpökuorman aiheuttamaa rakenteen hajaantumista muutosvyöhykkeen ulkopuolella (Kuva 32 - Kuva 35).

Kuva 32. Kemi 5 jättöpäädyn poikkileikkaus

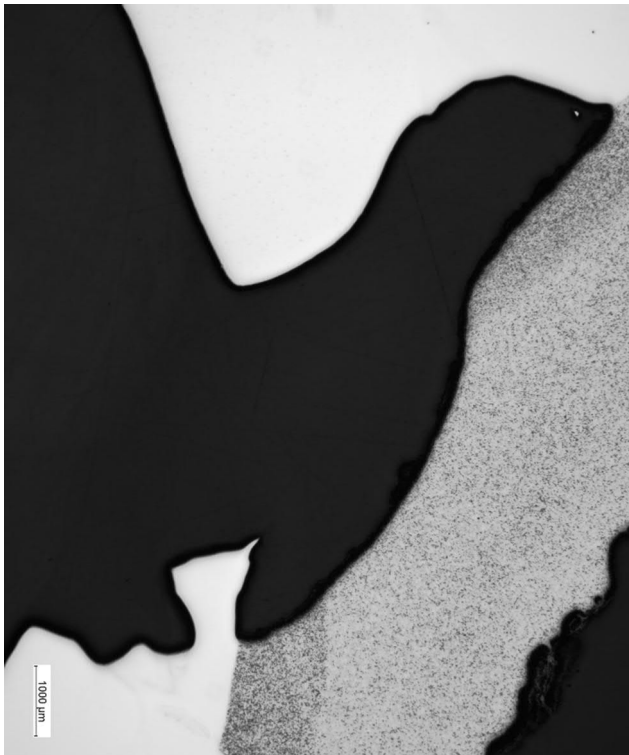
Oulu 1 sulakourun jättöpäädystä tehdystä poikkileikkausnäytteessä havaittiin suuri kuoppamainen syöpymä. Syöpymäkuopan havaittiin yltävän reilusti perusaineen puolelle ja perusaineen pinnalla havaittiin paikoitellen paksuhkoa kerrostumaa, joka sisälsi rikkiä, magnesiumia ja natriumia, normaaleiden teräksen hapettumistuotteiden lisäksi. Pinnoitteen ulkopinta oli hyvin tasainen ja kuopassa pinnoitteen pinnalla oli vain paikoitellen pieniä korroosiotuotekerroksia, joka sisälsi magnesiumia, rikkiä, kaliumia, kalsiumia ja klooria, teräksen normaalien hapettumistuotteiden lisäksi. Tällä kohden sisäpinnalla (vesipiirin puolella) havaittiin noin 260 μm paksu oksidikerros, joka sisälsi normaalien teräksen hapettumistuotteiden lisäksi pieniä määriä rikkiä. Jättöpäädystä kourun perusaineen mikrorakenne oli ferriittis-perliittinen, eikä siinä havaittu lämpökuorman aiheuttamaa rakenteen hajaantumista muutosvyöhykkeen ulkopuolella (Kuva 50-Kuva 57).

Kuva 51. Yksityiskohta Kuva 50

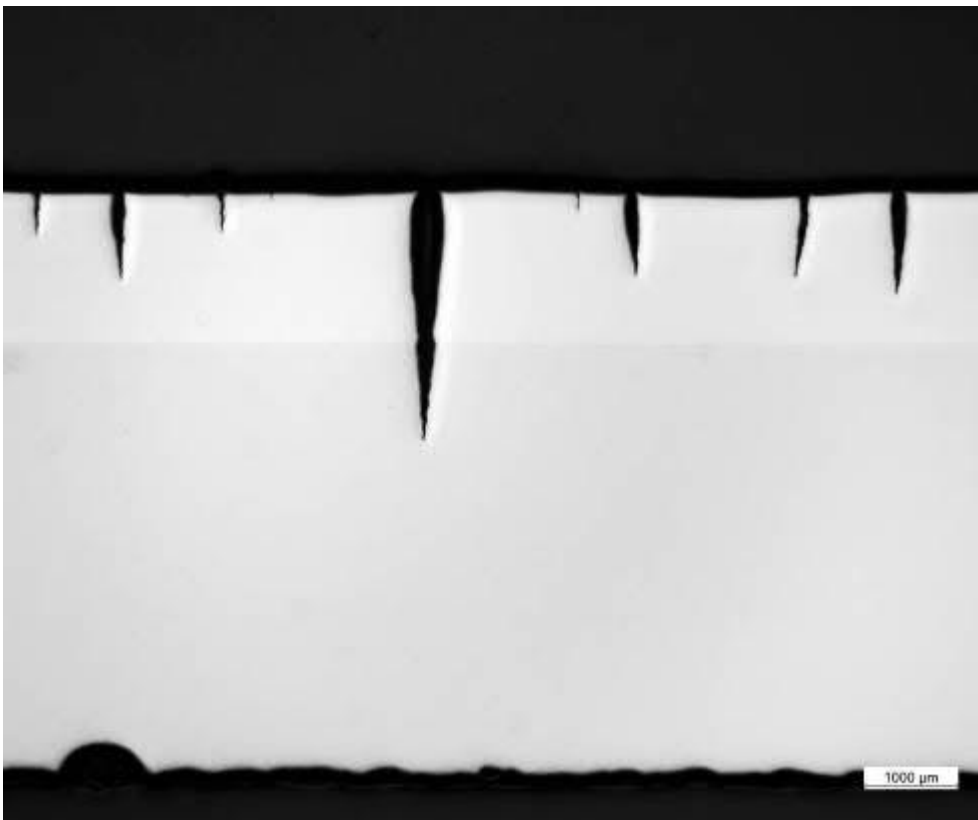
Pietarsaari X sulakourun seinämältä tehdystä poikkileikkausnäytteestä havaittiin useita säröjä, joista pisimmät ulottuivat pinnoitteen läpi perusaineeseen. Syvimpien, perusaineeseen ulottuvien säröjen syvyys oli yli 3000  $\mu\text{m}$ . Osassa pisimmissä säröissä oli havaittavissa sivusäröjä, ja osassa perusaine oli alkanut syöpyä pinnoitteen. Kourun sisäpinnalla ei havaittu yhtenäistä oksidikerrosta, mutta paikallisia oksidi saarekkeitä ja noin 60  $\mu\text{m}$  syviä korroosiokuoppia. Pinnoite-perusainerajapinnassa havaittiin noin 110  $\mu\text{m}$  paksu hiilenkatokerros. Kourun mikrorakenne oli ferriittis-perliittinen eikä siinä havaittu lämpökuorman aiheuttamaa rakenteen hajaantumista (Kuva 77 - Kuva 81).

Kuva 79. Pietarsaari X, särön eteneminen perusaineessa kourun seinämällä

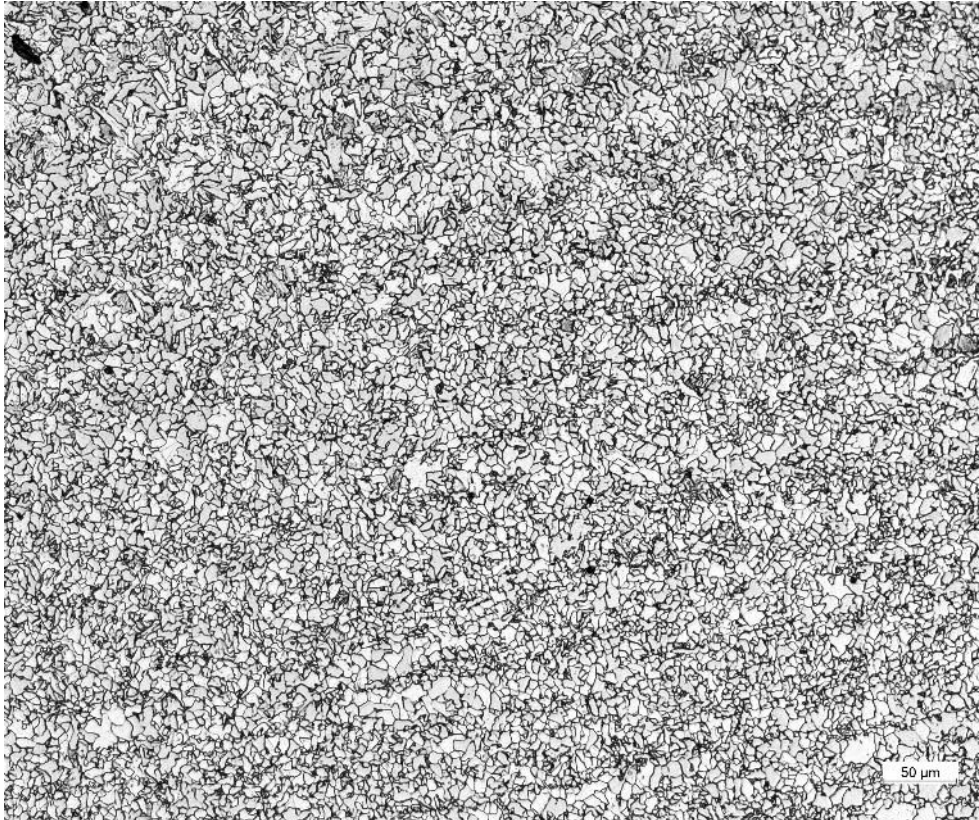
*Kuva 86. Pietarsaari Y, perusaineen mikrorakenne kourun pohjalta (pitää ottaa uusi kuva, tämä osittain muutosvyöhykkeeltä)*

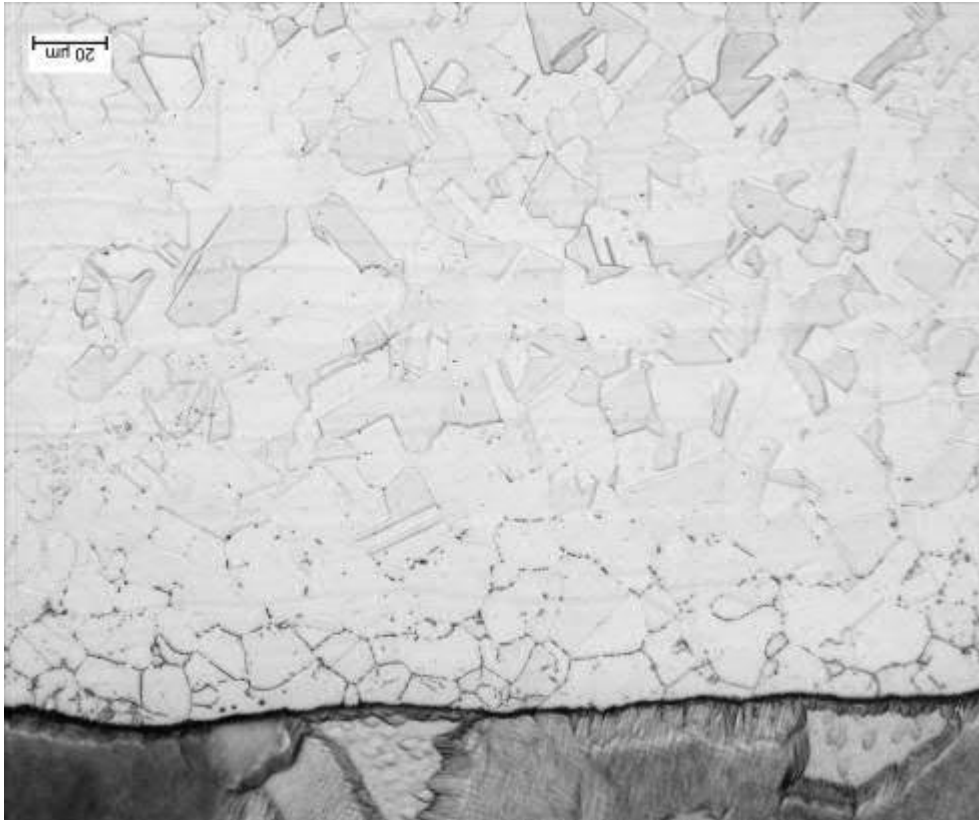
Koukopää SK5 pohjalta tehdyssä poikkileikkausnäytteessä havaittiin pinnoitteen puolella noin 55  $\mu\text{m}$  matkalla karbideja raerajoilla. Pinnoitteen ulkopinta oli verrattain tasainen ja siinä havaittiin vain hyvin matalia pieniä säröjä. Pojan sisäpinnalla ei havaittu merkittävää oksidikerrosta. Mikrorakenne oli ferriittis-perliittinen (joskin perliitti-alueita oli verrattain vähän viitaten niukkahiiliseen seokseen) eikä siinä havaittu mikrorakenteen hajaantumista (Kuva 111 - Kuva 114).

Kuva 112. Yksityiskohta Kuva 111
