**Suomen Soodakattilayhdistys ry**

**Sulakourujen materiaalitutkimus**

**Raportti 2/2020**

# Sulakourujen materiaalitutkimus

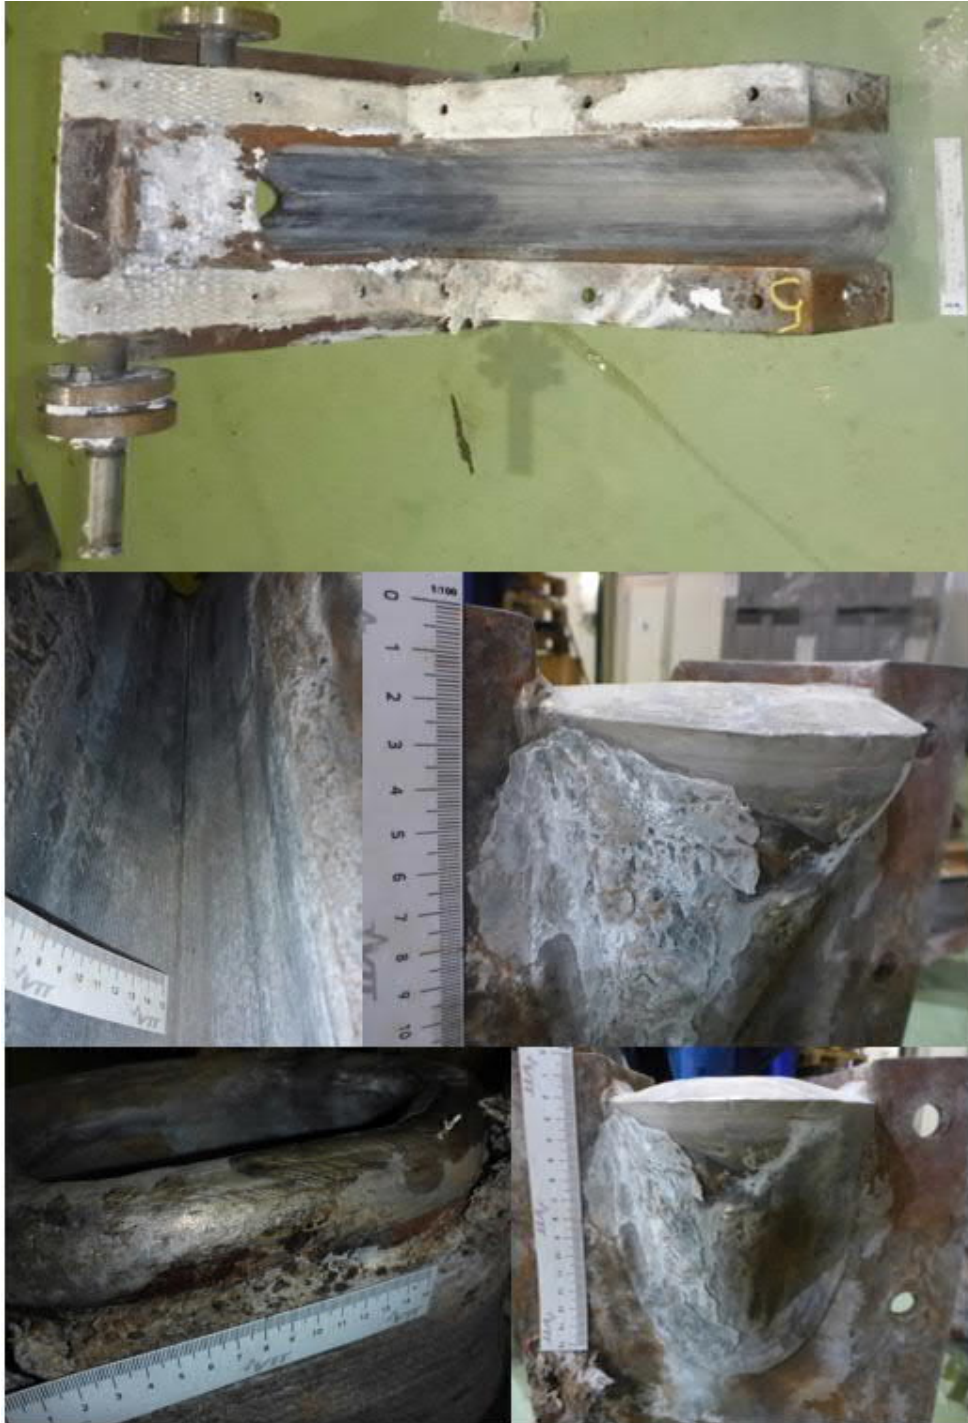
Kaukaalta tarkasteltavaksi toimitettiin Andritzin laserpinnoitetut kourut 1-6, joista tutkimuksiin valittiin kourut 3 ja 5, tästä eteenpäin Kaukaa 3 ja Kaukaa 5 (Kuva 10 ja Kuva 11). Kaukaalla oli edellisellä ajokaksolla ollut ongelmia Andritzin compound sulakourujen kestävyysden kanssa, jonka vuoksi ne oli jouduttu vaihtamaan kesken ajokautta. Näin ollen tutkimuksiin toimitetut sulakourut olivat olleet käytössä vain noin puoli vuotta. Visuaalisessa tarkastuksessa ei havaittu merkittäviä vaurioita sulakouruissa, ainoastaan pientä kulumista jättöpäässä.

Kuva 11. Tutkimuksiin toimitettu kouru (Kaukaa 5)

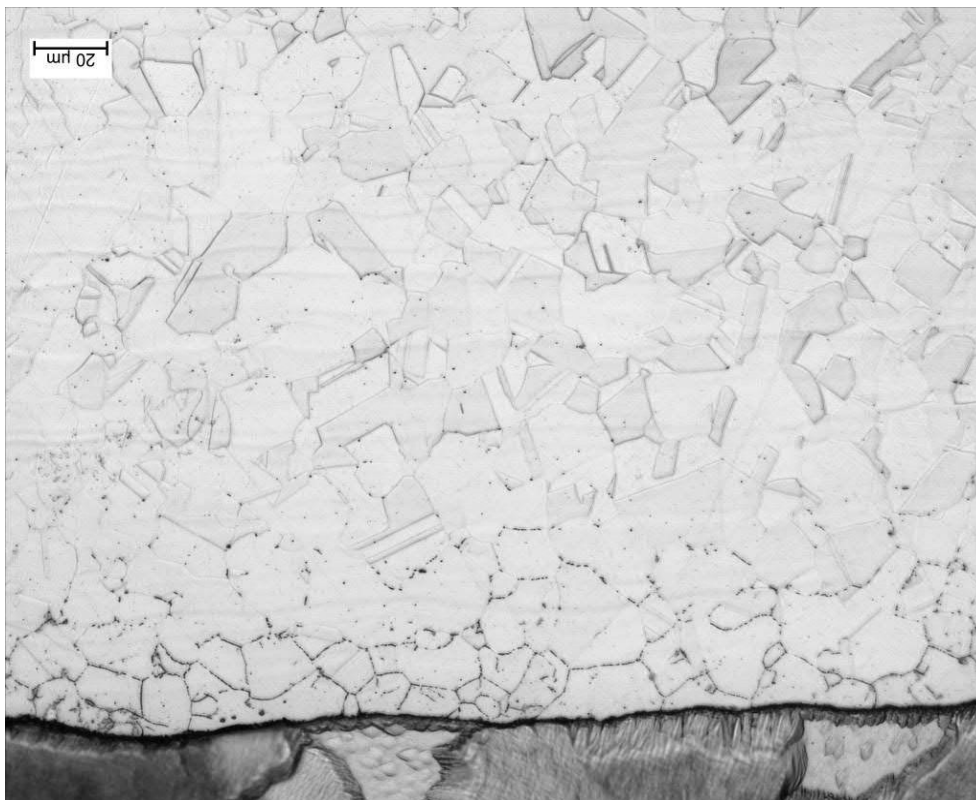
Kuva 15. Yksityiskohta Kuva 14

Kaukopää SK5 sulakourun pohjalta tehdyssä poikkileikkausnäytteessä havaittiin pinnoitteen puolella noin 55  $\mu\text{m}$  matkalla karbideja raerajoilla sekä perusaineen puolella noin 200  $\mu\text{m}$  hiilenkatovyöhyke. Pinnoitteen ulkopinta oli verrattain tasainen ja siinä havaittiin vain hyvin matalia pieniä säröjä. Pohjan sisäpinnalla vesikierron puolella havaittiin yhtenäinen < 10  $\mu\text{m}$  paksu oksidi sekä satunnaisia noin 60  $\mu\text{m}$  kokoisia oksidisaarekkeitä. Perusaineen

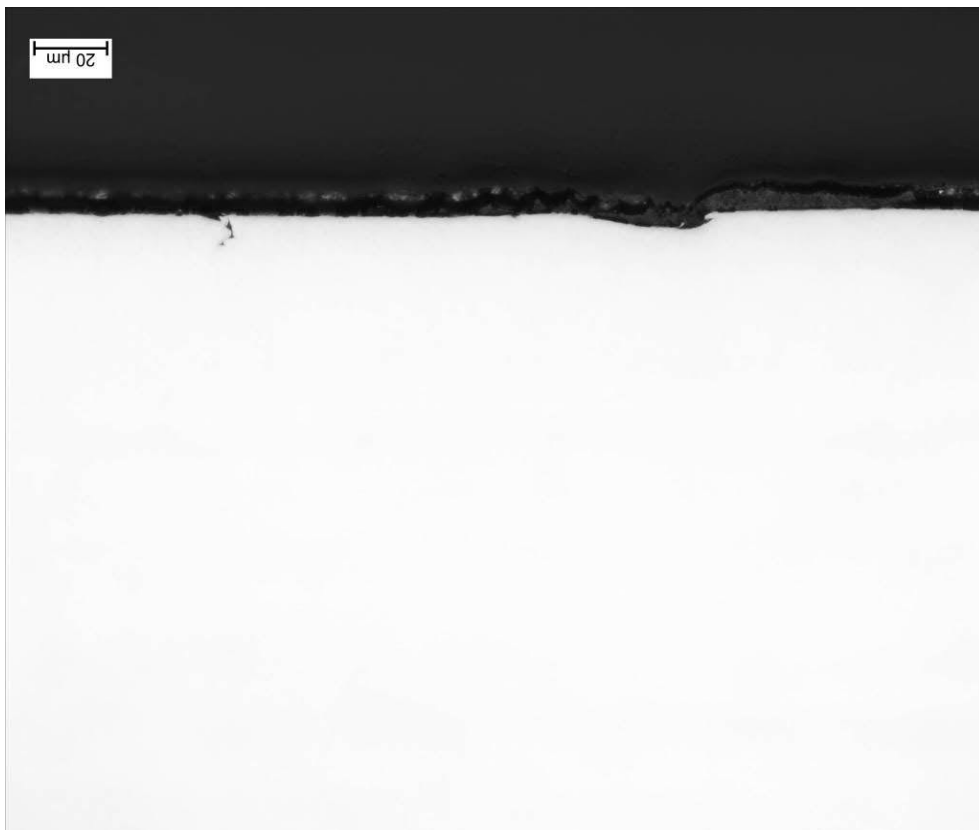
*Kuva 17. Kaukopää SK5, ulkopinta kourun pohjalta, syövyttämätön näyte*

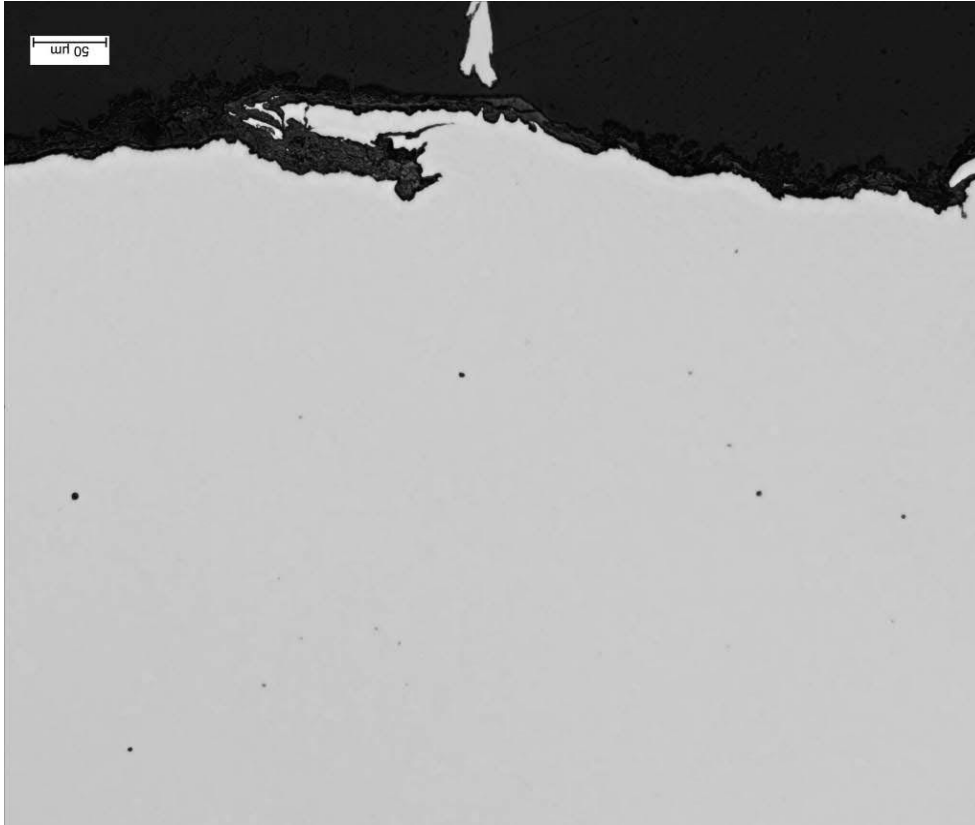
Kaukopää SK6 pinnoittamattomalta kourun pohjalta tehdyssä poikkileikkausnäytteessä havaittiin ulkopinnalla suolakerrostumia sekä hyvin pieniä matalia säröjä (Kuva 28 ja Kuva 29). Pohjan sisäpinnalla vesikierron puolella havaittiin alle 20 µm paksu yhtenäinen oksidi sekä laajoja noin 100 µm paksuja huokoisia oksidisaarekkeita. Mikrorakenne oli ferriittis-perliittinen eikä siinä havaittu mikrorakenteen hajaantumista (Kuva 30 ja Kuva 31).

*Kuva 29. Kaukopää SK6, ulkopinnan kerrostumaa kourun pohjalla, syövyttämätön näyte*

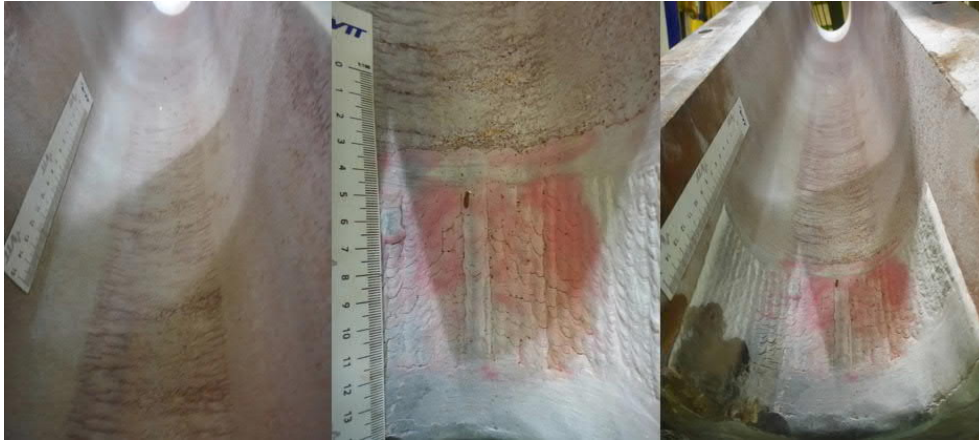
Kuva 39. Yksityiskohta Kemi 3

Kemistä tutkimuksiin toimitettiin Valmetin valmistamat jättöpäädystä pinnoitetut sulakourut 3 ja 5, tästä eteenpäin Kemi 3 ja Kemi 5 (Kuva 38 ja Kuva 40). Kourut olivat olleet käytössä noin 12 kuukautta. Kourujen jättöpäädyt sekä kourun pohja noin 110 mm matkalta päädyistä olivat pinnoitettuja. Visuaalisen tarkastuksen aikana kouruissa havaittiin säröjä molempien kourujen pohjalla (Kuva 39). Säröily oli voimakkaampaa ja syvempää kourussa 3, jossa sitä havaittiin myös pinnoitetussa päädyssä. Kemi 3 jättöpäädystä havaittiin myös syöpymää.

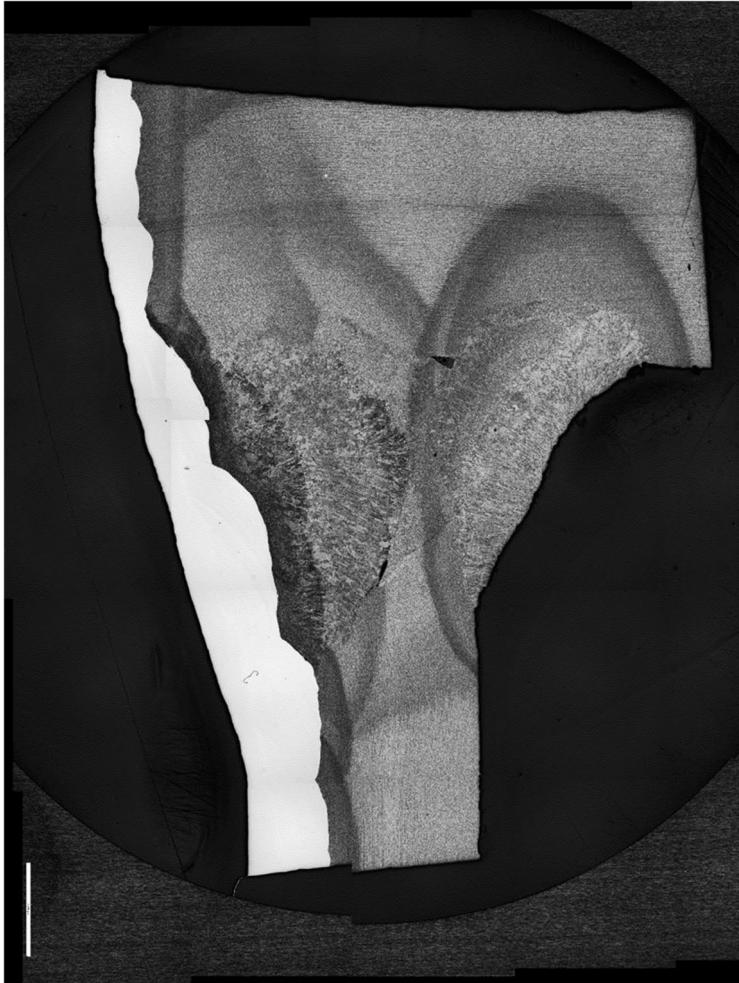
Kemi 5 sulakourun pinnoitetusta jättöpäädystä tehdystä poikkileikkausnäytteestä ei havaittu vastaavanlaista kuoppamaista syöpymää, mikä havaittiin Kemi 3 kourussa (Kuva 65 ja Kuva 66). Ulkopinta oli hyvin tasainen ja sen pinnalla oli vain paikoitellen ohut oksidi/korroosiotuote kerros, joka sisälsi nikkelin, kromin ja raudan muodostama sekaoksidi, joka sisälsi lisäksi vaihtelevia määriä fluoria, natriumia, magnesiumia, alumiinia, piitä, rikkiä, kaliumia, kalsiumia ja molybdeenia (Kuva 67). Tällä kohden sisäpinnalla havaittiin noin 80 μm paksu kaksikerroksinen rautaoksidikerros, jonka uloimmassa osassa oli raudan lisäksi pieni määrä piitä (Kuva 68 ja Kuva 69). Sulakourun mikrorakenne oli ferriittis-perliittinen, eikä siinä havaittu lämpökuorman aiheuttamaa rakenteen hajaantumista muutosvyöhykkeen ulkopuolella (Kuva 70).

Kuva 65. Kemi 5 jättöpään poikkileikkaus

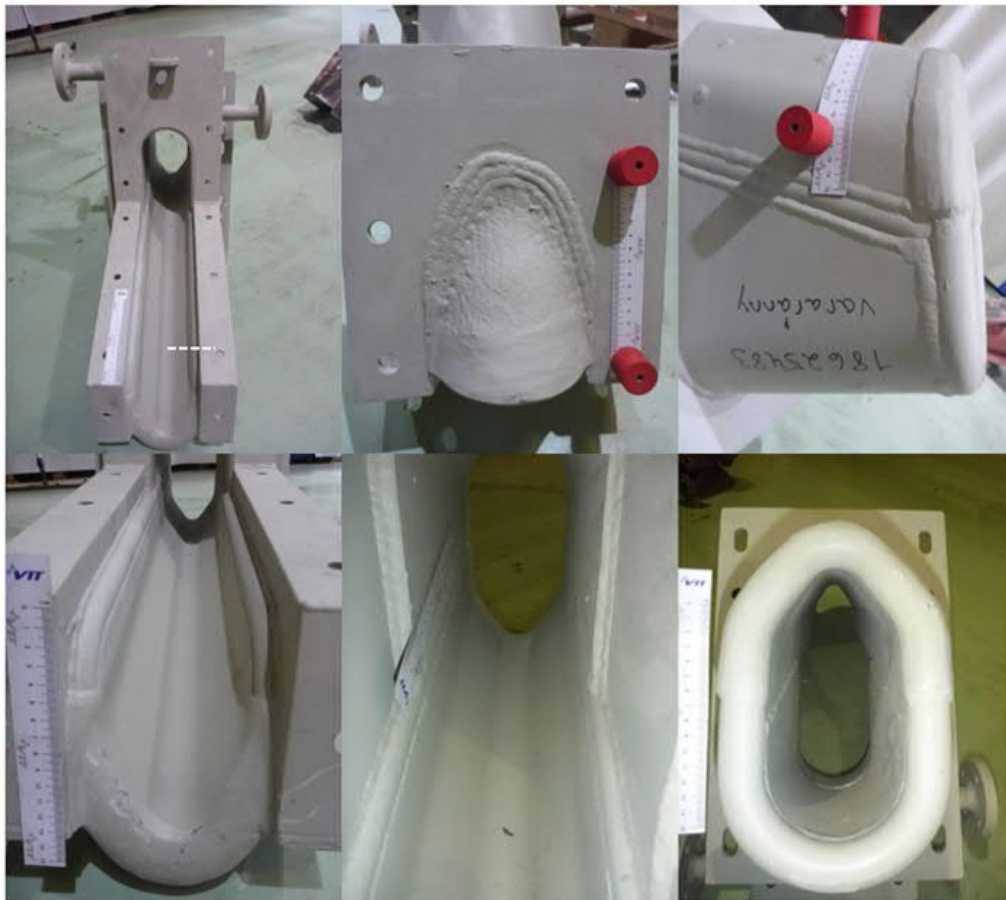
Kuva 107. Tutkimuksiin toimitettu kouru (Pietarsaari uusi). Poikkileikkauksen kohta on merkitty vasemmalle yläkuvaan valkoisella katkoviivalla.

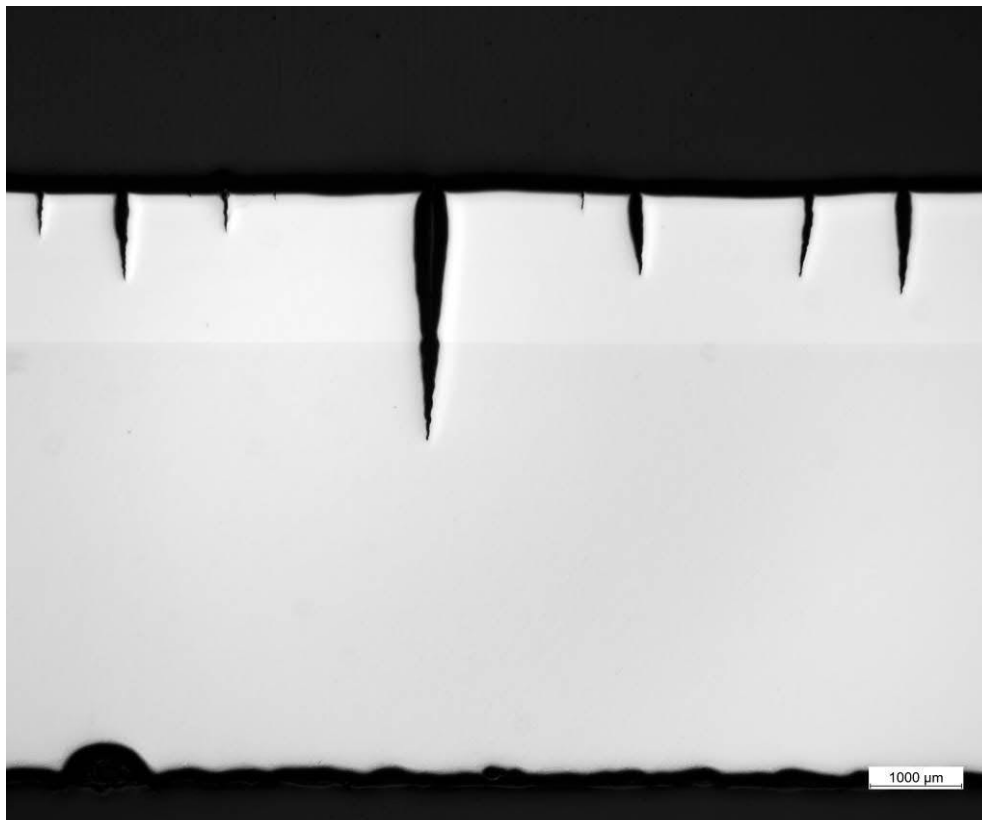
Pietarsaari X sulakourun seinämältä tehdyssä poikkileikkausnäytteessä havaittiin useita säröjä, joista pisimmät ulottuivat pinnoitteen läpi perusaineeseen (Kuva 112). Syvimpien, perusaineeseen ulottuvien säröjen syvyys oli yli 3000  $\mu\text{m}$ . Osassa pisimmissä säröissä oli havaittavissa sivusäröjä ja osassa perusaine oli alkanut syöpyä pinnoitteen alla (Kuva 113, Kuva 114). Kourun sisäpinnalla ei havaittu yhtenäistä oksidikerrosta, mutta paikallisia oksidisaarekkeita ja noin 60  $\mu\text{m}$  syviä korroosiokuoppia (Kuva 115). Pinnoite-perusainerajapinnassa havaittiin noin 110  $\mu\text{m}$  paksu hiilenkatokerros. Kourun mikrorakenne oli ferriittis-perliittinen eikä siinä havaittu lämpökuorman aiheuttamaa rakenteen hajaantumista (Kuva 116).

Kuva 114. Pietarsaari X, särön eteneminen perusaineessa kourun seinämällä

| Pietarsaari<br>X | Andritz -<br>compound | 18kk | Säröjä<br>kourun<br>seinämällä<br>>3000 µm | OK | Useat säröt<br>etenivät<br>perusaineeseen |

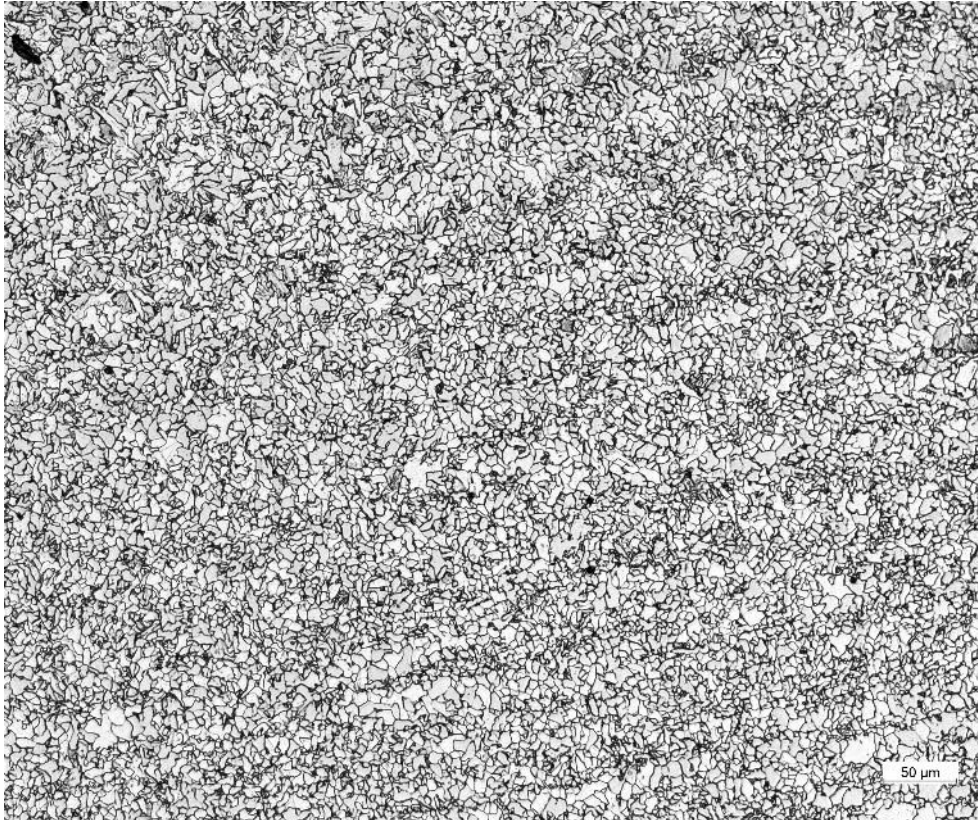
oli yhtenäinen alle 20 µm paksu oksidikerros sekä paikoitellen noin 200 µm syviä syöpymäkuoppia. Pinnoitteen aiheuttama muutosvyöhyke oli noin 900 µm paksu ja sen alla kourun perusaineen mikrorakenne oli ferriittis-perliittinen eikä siinä ollut havaittavissa lämpökuorman aiheuttamaa rakenteen hajaantumista (Kuva 117-Kuva 121).

Kuva 121. Pietarsaari Y, perusaineen mikrorakenne kourun pohjalta

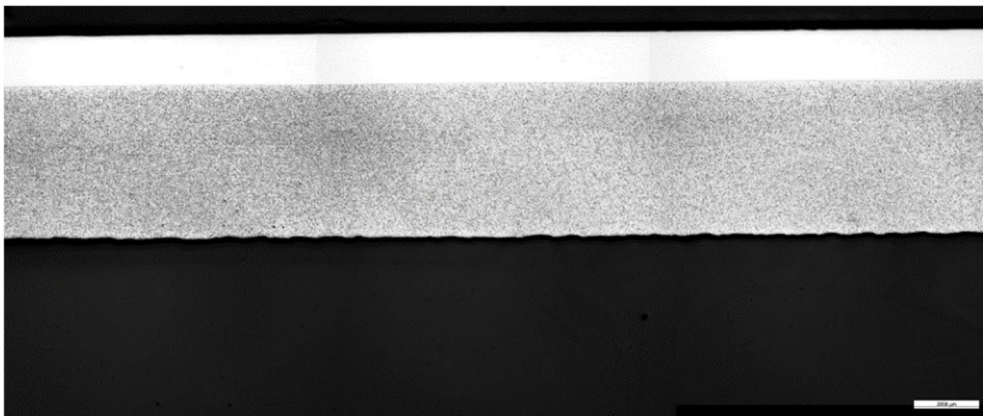
Pietarsaaren uuden sulakourun seinämältä tehdyssä poikkileikkausnäytteessä oli tiivis pinnoite, joka oli hyvin kiinnittynyt perusaineeseen poikkileikkauksen kohdalta. Kourun sisäpinnalla ei ollut havaittavissa oksidikerrosta, ainoastaan pientä valmistuksen aiheuttamaa epätasaisuutta. Pinnoite-perusainerajapinnassa havaittiin noin 110 µm paksu hiilenkatokerros. Kourun perusaineen mikrorakenne oli ferriittis-perliittinen (Kuva 131 - Kuva 134).

*Kuva 131. Pietarsaaren uuden sulakourun poikkileikkaus seinämältä*

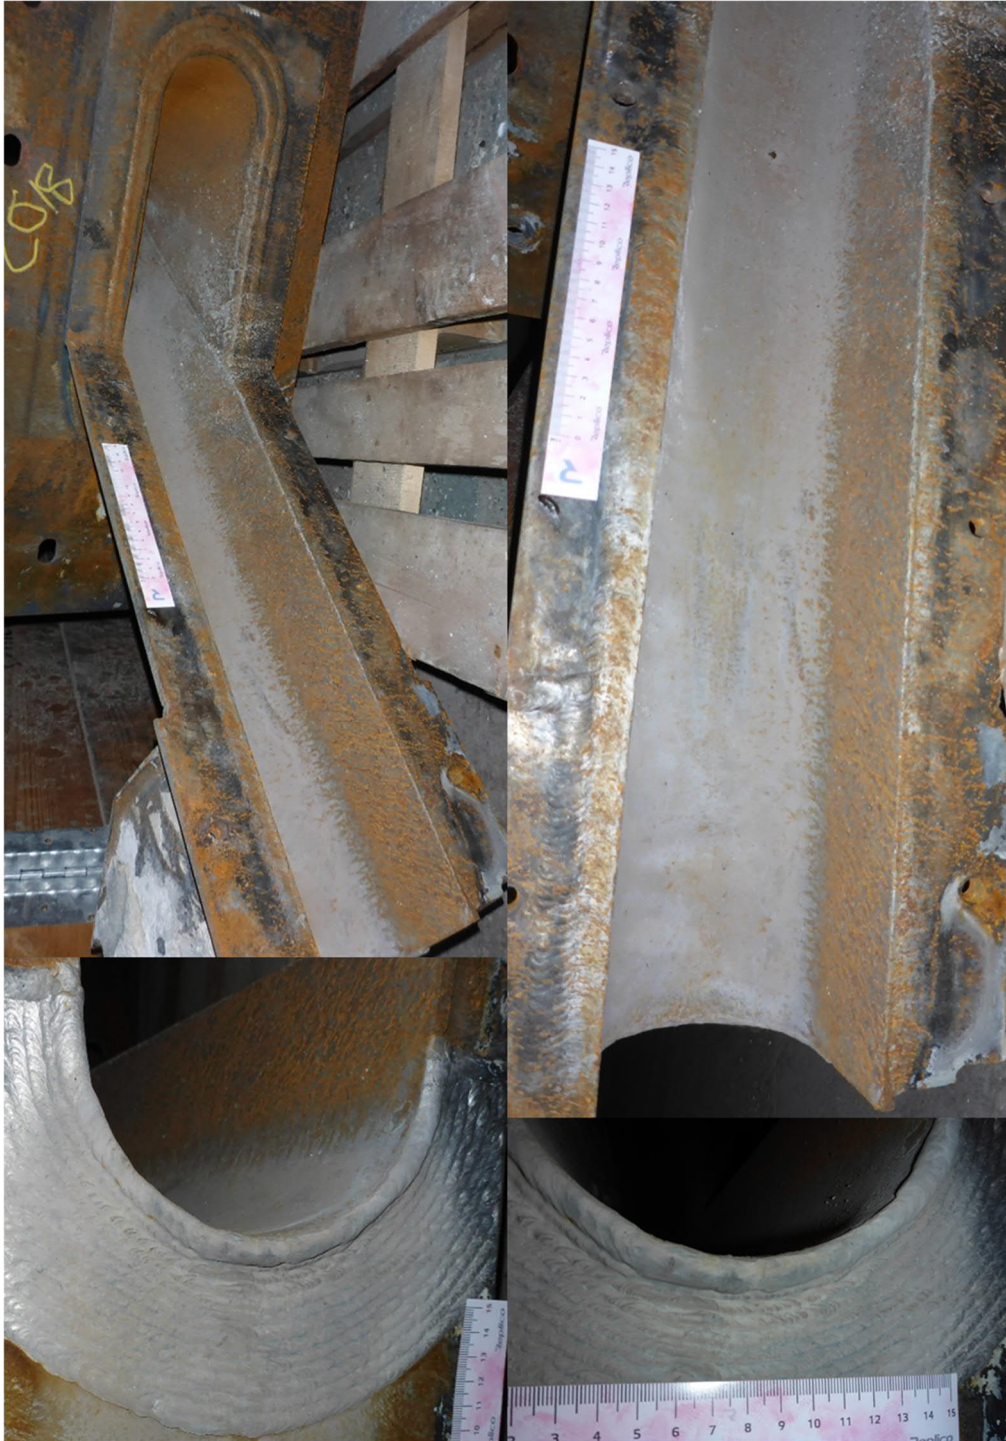
Kuva 135. Sulakouru Rauma 1

Rauman sulakouruille Rauma 1, Rauma 3 ja Rauma 6 tehtiin visuaalinen tarkastus MF Rauman tiloissa. Valmetin valmistamista kouruista 2 (Rauma 1 ja Rauma 6) olivat ajokaudelta 2017-2018 ja näistä kouruista oli pinnoitettu vain jättöpääty. Kouru Rauma 3 oli ajokaudelta 2018-2019, tästä oli pinnoitettu jättöpäädyn lisäksi noin 7 cm kourun pohjaa. Kouruista Rauma 1 oli hyvässä kunnossa eikä siinä ollut havaittavissa säröjä tai merkittävää syöpymistä jättöpäädystä. Kuoruissa Rauma 3 ja Rauma 6 oli havaittavissa syöpymää jättöpäädissä, joka oli selvästi syvempää ajokaudella 2018-2019 käytössä olleella kourulla Rauma 3. Syöpymät sijaitsivat samoilla kohdilla ja syöpymä oli molemmissa kouruissa syvempää kourun oikealla puolella jättöpäädystä katsottuna.

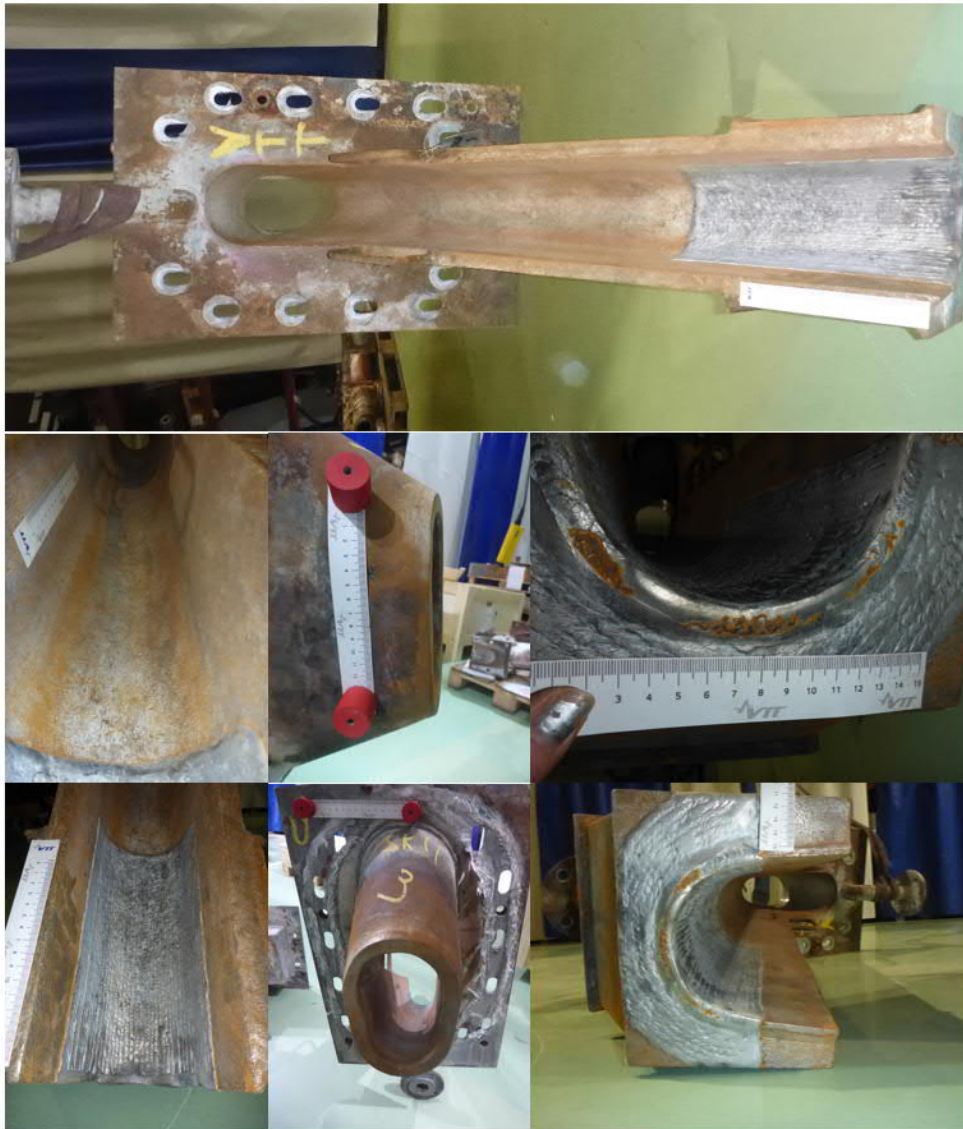
Sunilasta tutkimuksiin toimitettiin kaksi Valmetin kourua, SK10:stä ja SK11:sta, tästä eteenpäin Sunila SK10 ja Sunila SK11 (Kuva 140 ja Kuva 141). Kourujen ajoaika oli ollut 12 kuukautta. Kourujen jättöpäädyt sekä osa kourun pohjasta olivat pinnoitettuja. Visuaalisessa tarkastuksessa havaittiin syöpymiä Sunila SK11:n jättöpäässä. Sunilassa on aiemmin ollut suuria ongelmia sulakourujen pohjan säröilyn kanssa ja kokeilussa on ollut useita eri materiaaliratkaisuita. Kuitenkin nyt tutkimuksiin tulleet kourut olivat verrattain hyvässä kunnossa.

Kuva 141. Tutkimuksiin toimitettu kouru (Sunila SK11)

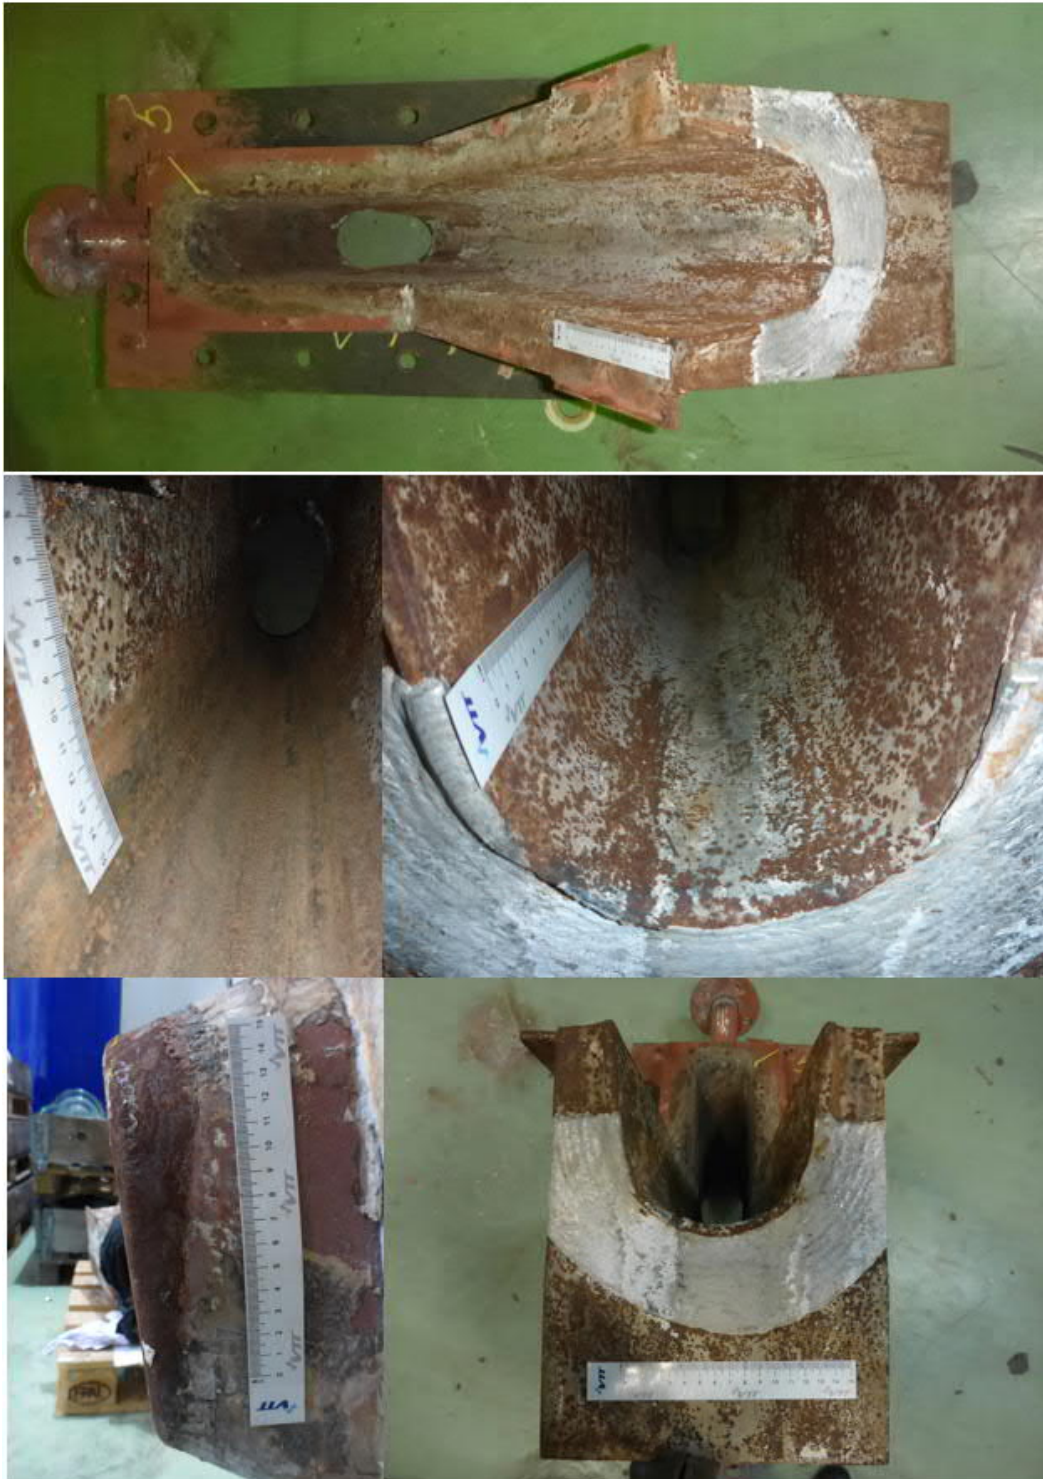
Äänekoskelta tutkimuksiin toimitettiin kourut 5, 6 ja 7, tästä lähtien Äänekoski 5, Äänekoski 6 ja Äänekoski 7 (Kuva 144 - Kuva 146). Valmetin valmistamissa sulakouruissa oli hitsauspinnoite ainoastaan jättöpäädyssä, ei kouruosalla. Kaikkien kourujen jättöpäädyssä havaittiin syöpymiä. Tämän lisäksi tulpatussa kourussa, Äänekoski 6, havaittiin säröjä kourun pohjalla lähellä jättöpäätä.

Kuva 144. Tutkimuksiin toimitettu kouru (Äänekoski 5)

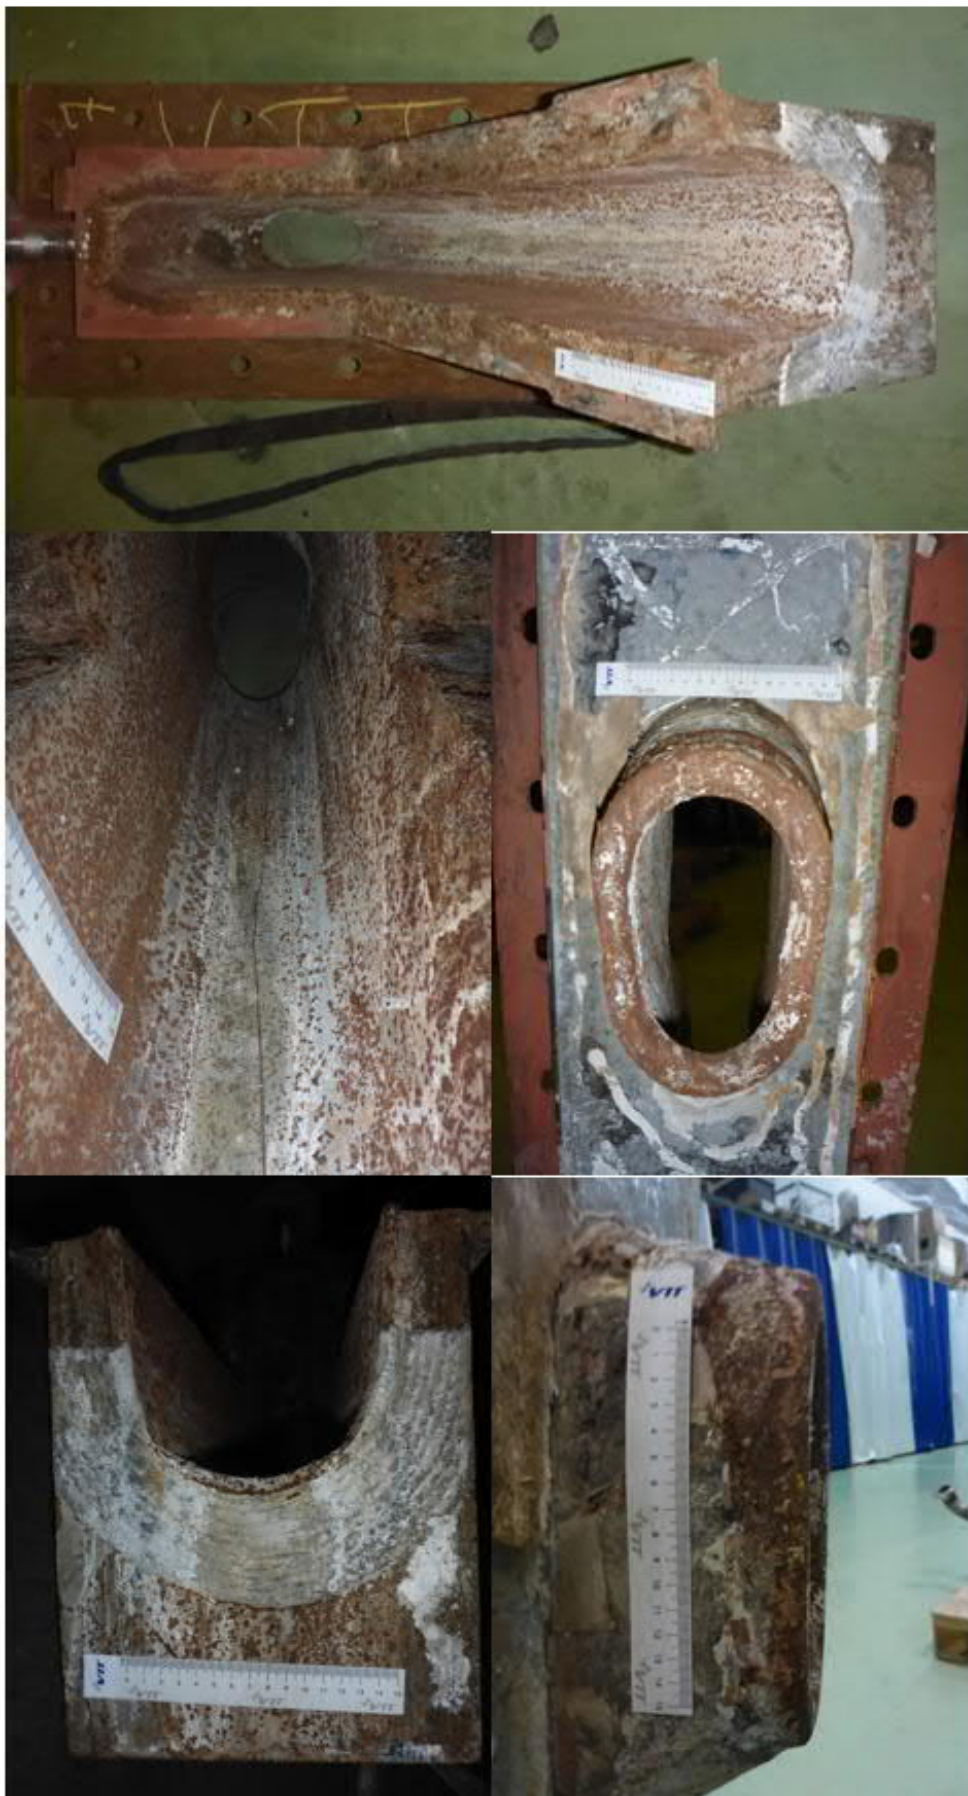
Kuva 146. Tutkimuksiin toimitettu kouru (Äänekoski 7)
