**Vibrationer – SSG 3030 och  
praktiska erfarenheter**

Robert Eriksson, Korsnäs

Pappersmaskindagen 24 mars 2011

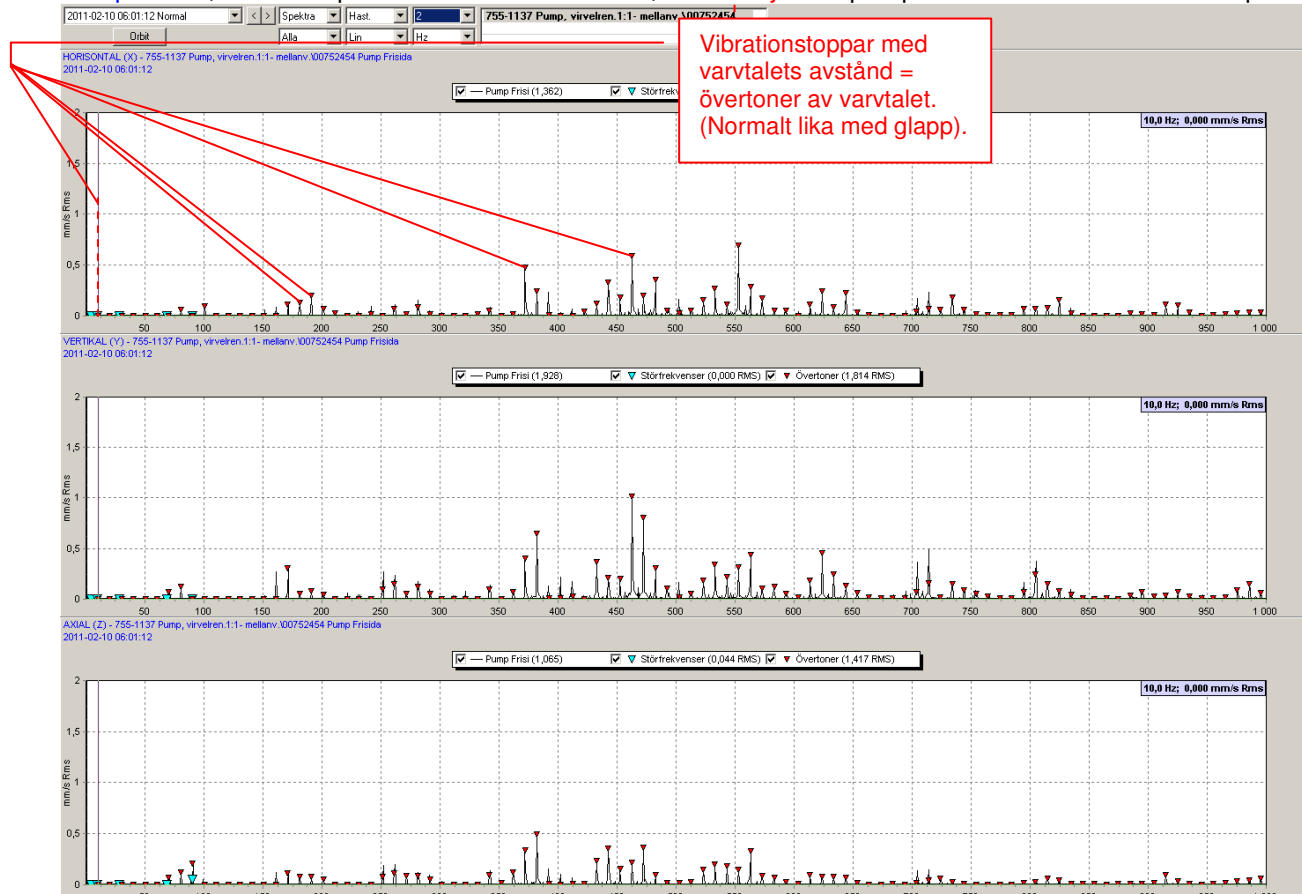
Pump frisida, frekvensspektrum 0-1000 Hz i mm/s, "Röd linje" vid pumpens/elmotorns varvtal: 596 rpm.
